LA RESTAURACIÓN DEL ZÓCALO DE LA SALA DE LOS REYES

THE SALA DE LOS REYES PLINTH RESTORATION

RESUMEN El zócalo alicatado de la Sala de los Reyes fue restaurado entre los años 2011-2012 debido al preocupante estado de conservación que presentaba, originado principalmente por la humedad capilar. Del zócalo original del siglo XIV sólo se conservan unos escasos y delicados restos, junto a una alta proporción de las reposiciones imitativas con estucos coloreados realizadas por Rafael Contreras entre 1858 y 1859.

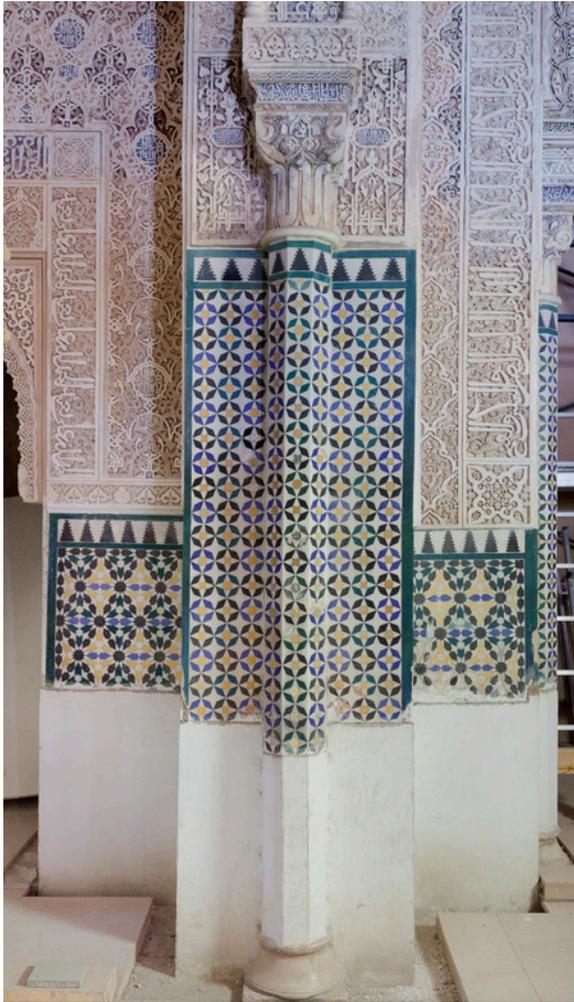
Il. 2. © Ártico. Imagen del estado del zócalo antes de comenzar los trabajos. Memoria de los trabajos de conservación y restauración del zócalo de la Sala de los Reyes. La Alhambra (Granada). 2011-2012.

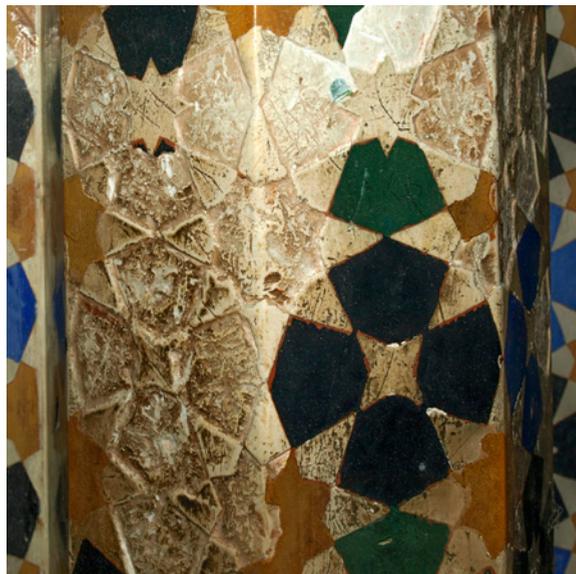
II. 4. ©.Ártyco. Estado de conservación de los alicatados originales. *Memoria de los trabajos de conservación y restauración del zócalo de la Sala de los Reyes. La Alhambra (Granada)*. 2011-2012.

Por un lado se trataron los alicatados originales concentrados en los paños incompletos de los dos machones del lado Norte de la sala., que fueron realizados con azulejería vidriada en los cinco colores tradicionales islámicos, es decir, el blanco, el verde, el azul, el melado y el negro. Se llevó a cabo una suave limpieza mecánica. Con objeto de consolidar con mortero de cal una zona puntual del muro de tapial, se realizaron dos pequeños arranques de piezas cerámicas y se volvieron a reinstalar con el mismo tipo de mortero de características texturales y cromáticas, similares al original.

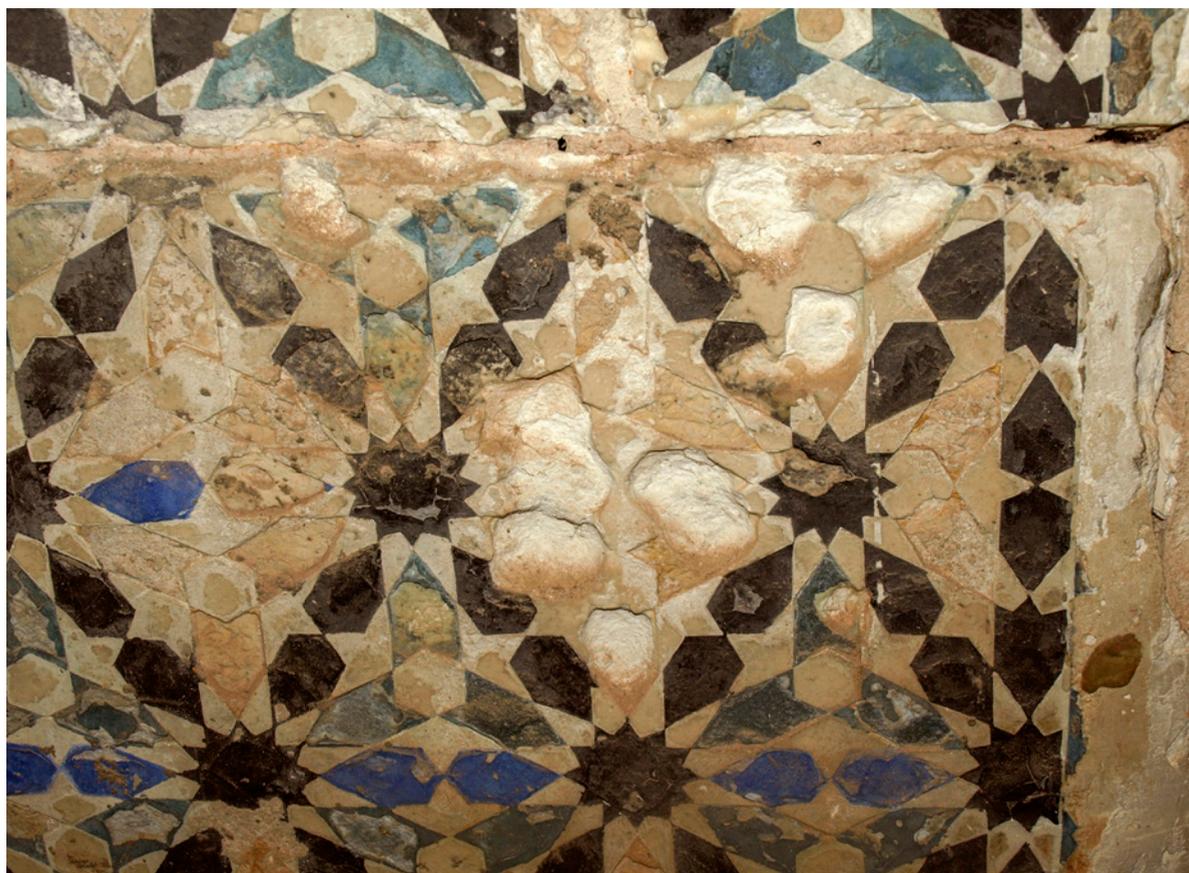
resolvieron adecuadamente por lo que, a pesar de los esfuerzos, la acción del agua por filtraciones, ascensión capilar y humedad ambiental, continuó presente y afectando a las reproducciones desde el momento en el que fueron instaladas.

Il. 5. ©Ártyco. Degradación por la humedad de un panel con la reproducción de estuco de Rafael Contreras. *Memoria de los trabajos de conservación y restauración del zócalo de la Sala de los Reyes. La Alhambra (Granada). 2011-2012.*

En primer lugar fue necesario retirar los morteros de cemento, enlucidos y encalados inapropiados, aplicados en intervenciones anteriores que aportaban sales a los materiales del zócalo y favorecían la retención de agua. Se continuó con el saneado de los muros y la limpieza de los estucos retirando distintos tipos de depósitos, adherencias y protecciones. Se efectuó la consolidación de las placas disgregadas y se adhirieron pequeños fragmentos. Asimismo, se sellaron grietas y bordes, se fijaron los estratos desprendidos y se reintegraron volúmenes mediante escayola coloreada en masa con la adición de partículas minerales fluorescentes. En algunas piezas con pérdida de color se realizaron pequeñas y discretas entonaciones cromáticas.

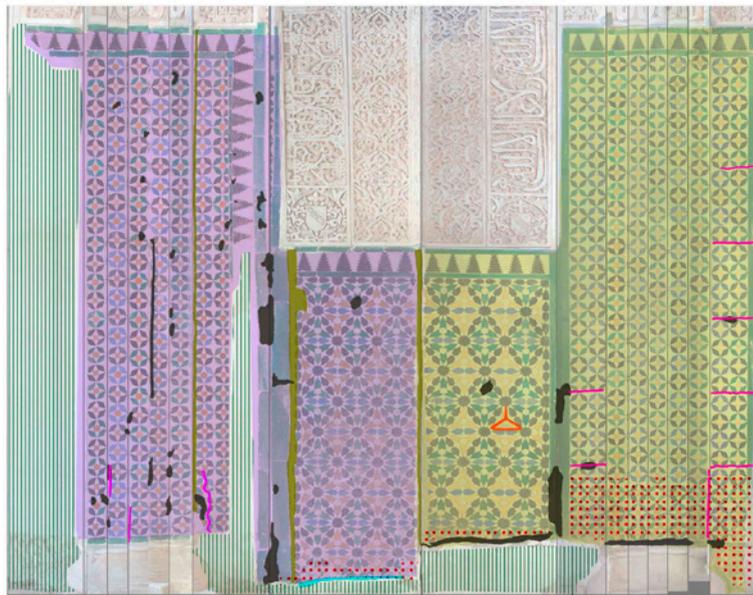
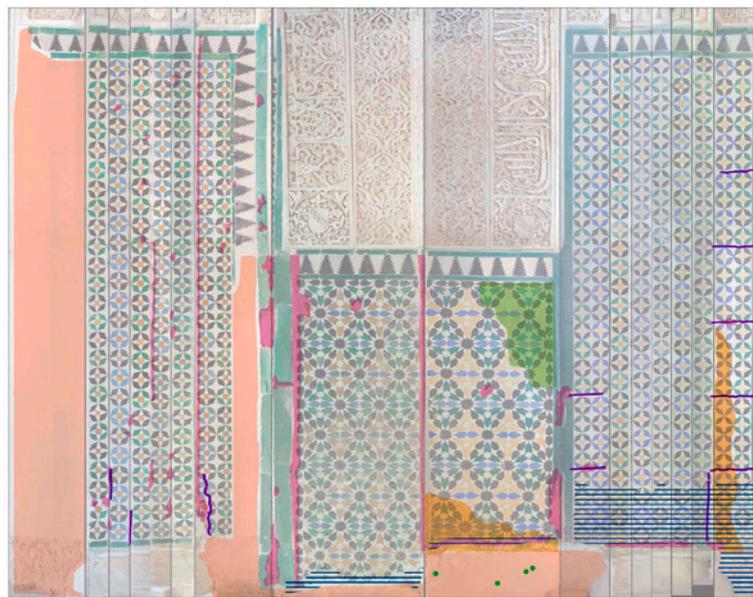
MACHÓN 1

ESTADO DE CONSERVACIÓN

Materiales

- Alicatados originales
- Reproducciones Contreras
- Mortero de cemento
- Yesos/pastas
- Encalado sobre original

Lesiones

- Pérdidas de volumen (cerámica/estuco)
- Disgregaciones
- Eflorescencias
- Graffitis
- Elementos metálicos
- Grietas y fisuras

II. 7. ©Ártyco. Cartografía de lesiones del Machón 1 con alicatado original. Memoria de los trabajos de conservación y restauración del zócalo de la Sala de los Reyes. La Alhambra (Granada). 2011-2012.

INTERVENCIÓN

- Limpieza fotónica
- Retirada de elementos metálicos
- Consolidación química
- Inyección de morteros
- Sellado de grietas y fisuras
- Reposición de nuevos paneles
- Reintegración de volumen y color
- Anclajes de nuevos paneles
