# LA RESTAURACIÓN DEL ORATORIO DEL PARTAL Y LA CASA DE ASTASIO DE BRACAMONTE

THE RESTORATION OF THE ORATORY OF EL PARTAL AND THE HOUSE OF ASTASIO DE BRACAMONTE

**RESUMEN:** el Oratorio del Partal en la Alhambra es un edificio de planta rectangular construido durante el reinado de Yusuf I (1333-1354) y adosado a una construcción anterior, la Casa de Astasio de Bracamonte. El Oratorio fue restaurado principalmente en dos ocasiones, en 1846 cuando se intervino con un criterio de recuperación del «ambiente» musulmán desde un punto de vista pintoresco-romántico, y la segunda que fue llevada a cabo por el arquitecto D. Leopoldo Torres Balbás en 1930, quien trató de recuperar el carácter original del edificio aunque manteniendo algunos de los añadidos decimonónicos. Durante la última restauración se han abordado los problemas de conservación de cubiertas y elementos decorativos. Con la ayuda y la aportación de la ciencia y la tecnología actual se han podido aportar nuevos datos constructivos sobre su armadura apeinazada, e identificar y caracterizar la policromía sobre la madera y yeserías del Oratorio y de la pintura mural exterior de la Casa de Astasio de Bracamonte.

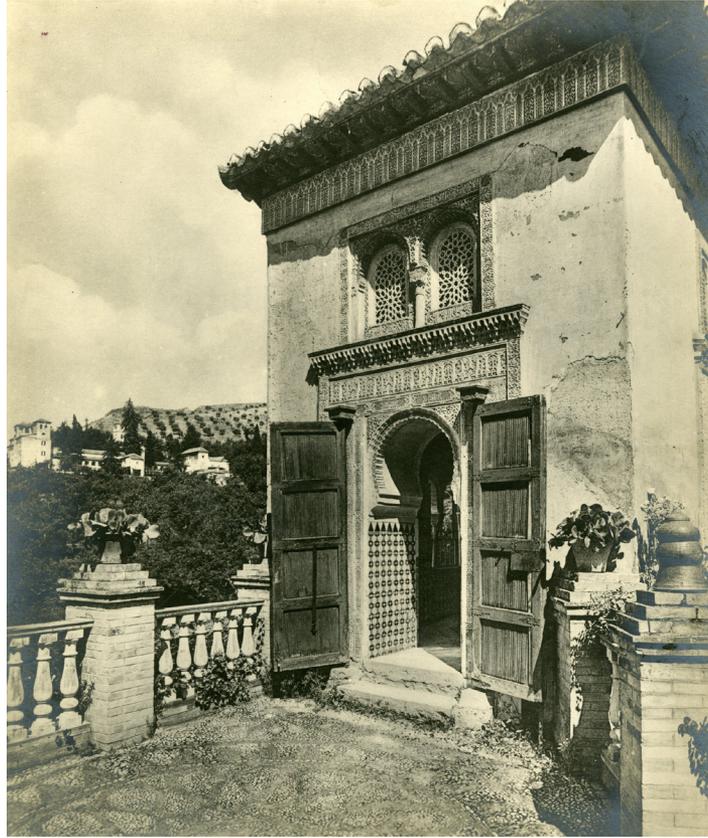
IL. 1. Pablo Sáenz y Hermano. Vista exterior del Oratorio (1920). Copia a la gelatina de revelado químico en b/n, 250x210mm. APAG. Colección de Fotografías. F-13455.

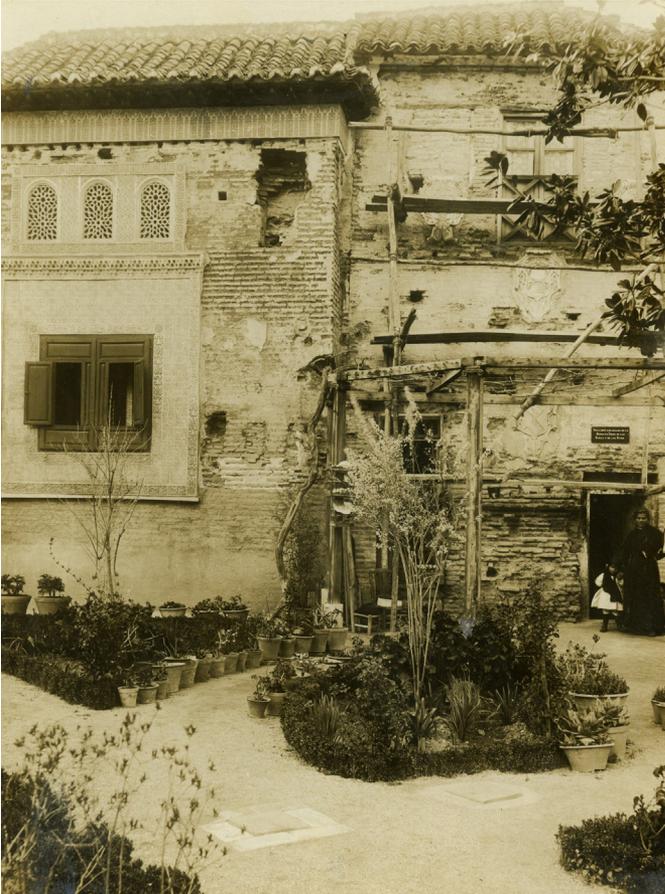
IL. 2. Vista lateral del Oratorio y de la Casa de Astasio de Bracamonte antes de la intervención de Torres Balbás (192?). APAG. Colección de Fotografías. F-05951.

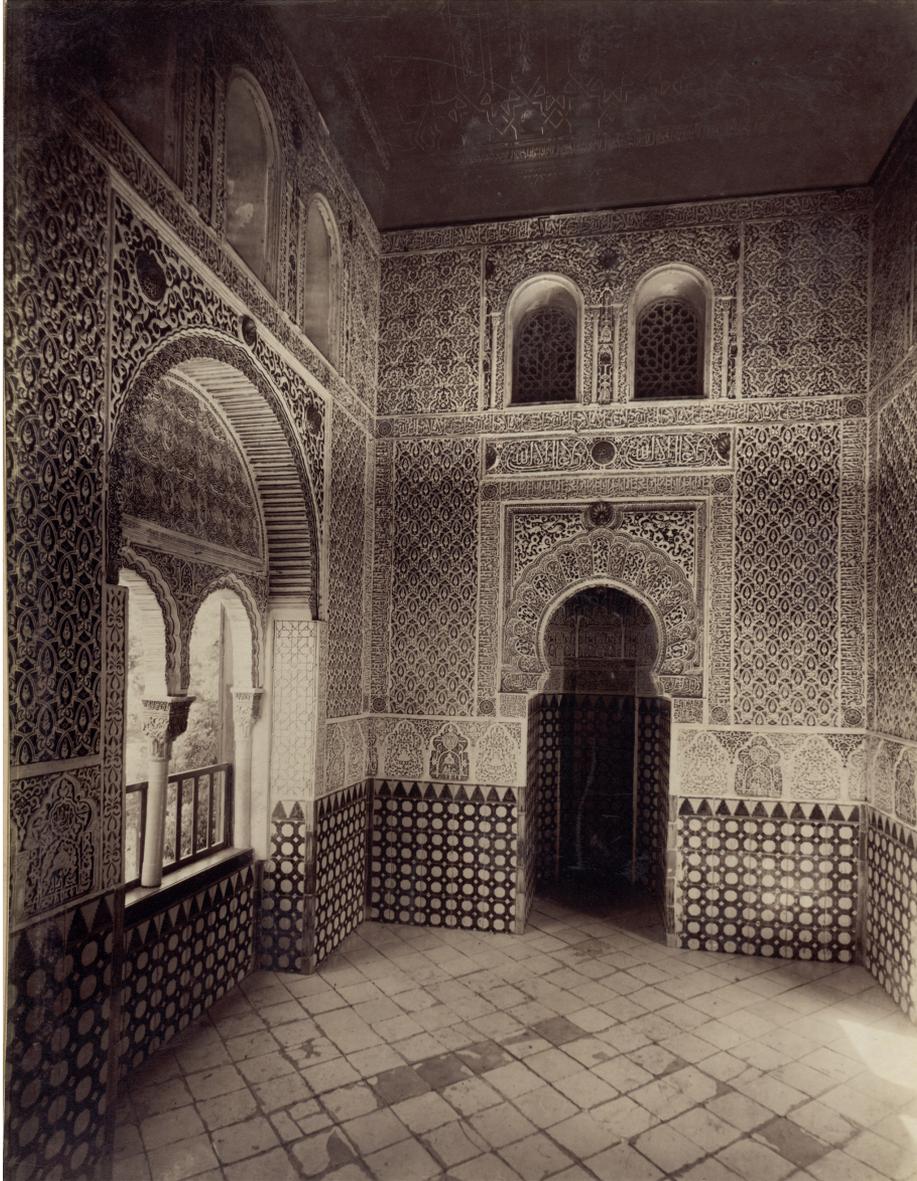
IL. 4. José García Ayola. Vista del interior del Oratorio, antes de la intervención de Torres Balbás (1863-1900). Copia a la albúmina virada a sepia 420 x 310mm. APAG. Colección de Fotografías. F-005293.

muro». Eliminó los zócalos cerámicos colocados en el XIX que sustituyó por «pasta». Retiró parte de las yeserías modernas, pero respetando sin embargo aquellas que se diferenciaban claramente de las antiguas, se eliminaron los repintes de los techos y yeserías, y la solería de barro vidriado en blanco del XIX fue sustituida. Bajo ésta apareció al mismo nivel del piso exterior un solado de ladrillo que no se levantó y sobre el que se colocaron losetas rectangulares de barro viejas y olambrillas (Il. 4).

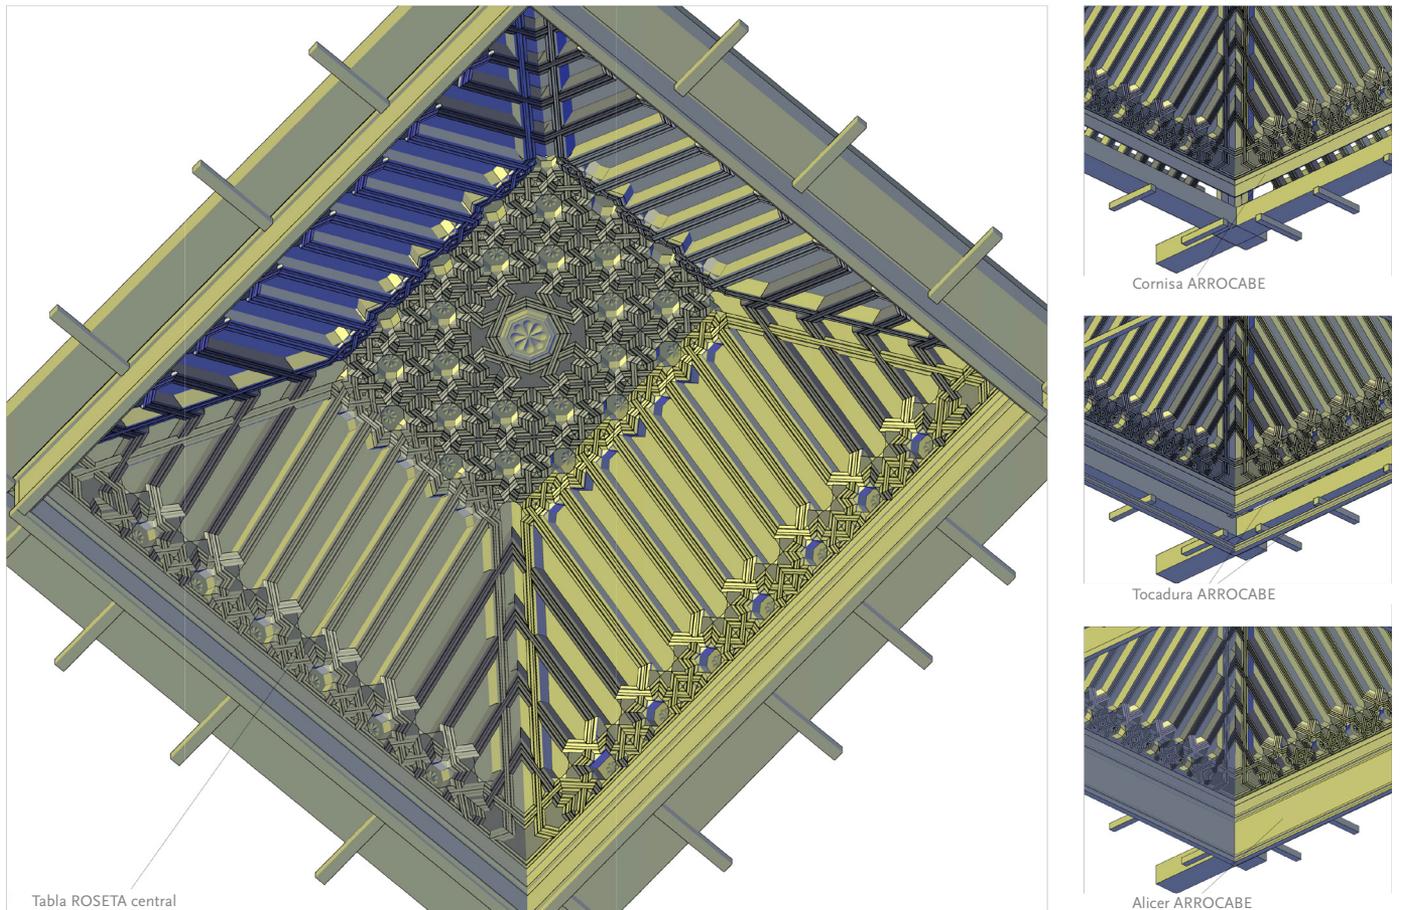
La armadura decorativa es de planta rectangular de dimensiones 3 x 3,30 m., con limas moamares cuya estructura es de lazo apeinazado que describe estrellas de ocho y nudos en el arranque de los faldones, y estrellas y crucetas en el almizate. En el orden decorativo se produjo un cambio de proyecto durante la construcción, eliminándose cuatro estrellas centrales de su almizate que son sustituidas por lazos ataujerados y plafón gallonado en el centro<sup>12</sup>. Un rasgo singular observado en la armadura es que no se constata la existencia de patillas en los pares, de modo que la sujeción de la techumbre se consigue con viguetas clavadas a los estribos que actúan de topes<sup>13</sup>, único ejemplo

IL. 5. Artyco. Representación 3D para el estudio estructural y constructivo de la armadura apeinazada del Oratorio. *Memoria de intervención Cubierta Oratorio del Partal y Casa de Astasio de Bracamonte* (2015). APAG.

conocido junto a la armadura de la sala principal del pabellón norte del Generalife (Il. 5).

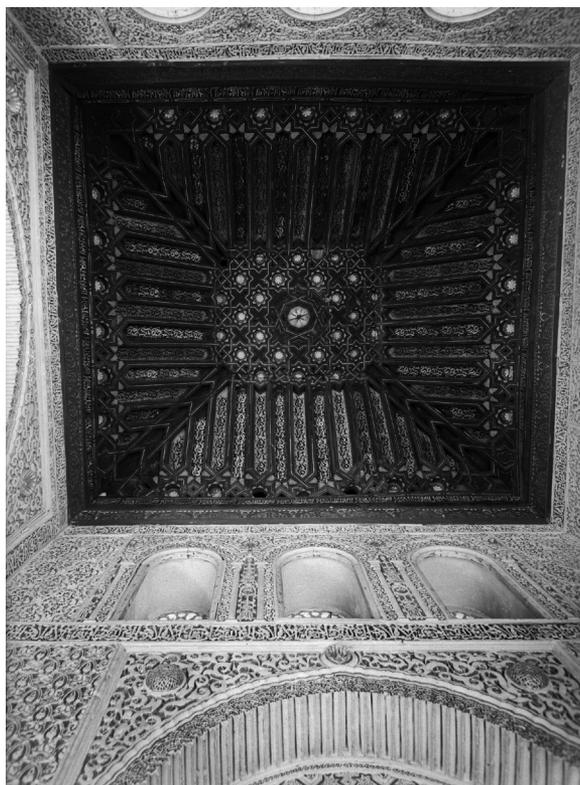
Il. 6. Vista interior del Oratorio, armadura apeinazada (1924).  
Negativo b/n. Fundació Instituto Amatller de Arte Hispánico.  
Archivo Mas. Número de cliché: C-42674.

En cuanto a la capa de color, son muy pocos los restos originales conservados bajo estratos de repintes posteriores y de capas de refresco de barnices de resinas, aceites y ceras, en ocasiones aplicadas en caliente, por lo que penetraron en gran parte en los estratos originales. Estos nuevos materiales presentaban un gran oscurecimiento debido a su oxidación y polimerización, e impedían la visión de los motivos pintados. A través del estudio de la documentación fotográfica anterior a 1930 y en especial a la fechada en 1924 (ver Il. 6) y la de Ayola (ver Il. 4), se puede

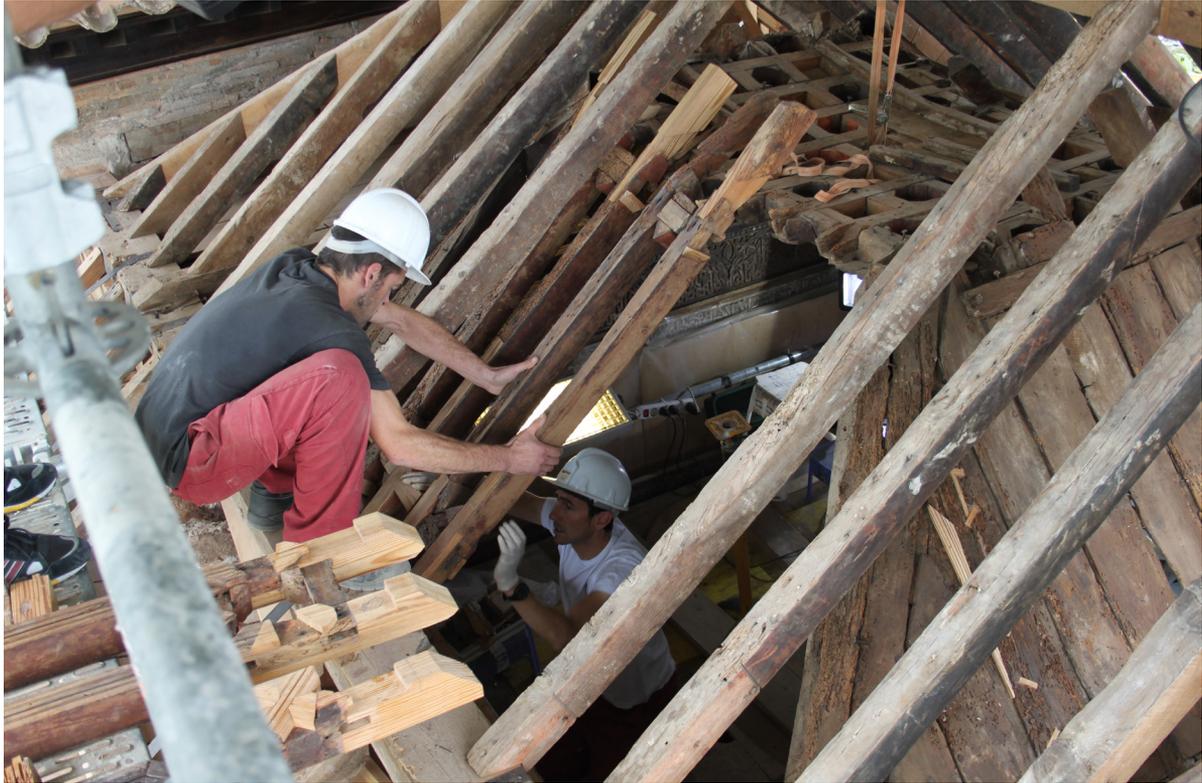
Il. 7. Artyco. Proceso de montaje de faldón de la armadura apeinazada. *Memoria de intervención Cubierta Oratorio del Partal y Casa de Astasio de Bracamonte (2015)*. APAG.

Por el reverso fue necesario garantizar la estabilidad de la armadura, interviniendo en todas las piezas claves para la transmisión de cargas, volviendo a dotarlas de la resistencia mecánica necesaria. Para ello fue necesario desmontar parte del faldón norte más deteriorado, y algunas piezas imprescindibles para la consolidación de las zonas debilitadas o desfibradas de la madera, e injertar todos aquellos elementos que habían sufrido roturas o importantes pérdidas de cohesión debidas principalmente a hongos xilófagos<sup>18</sup> (Il. 7).

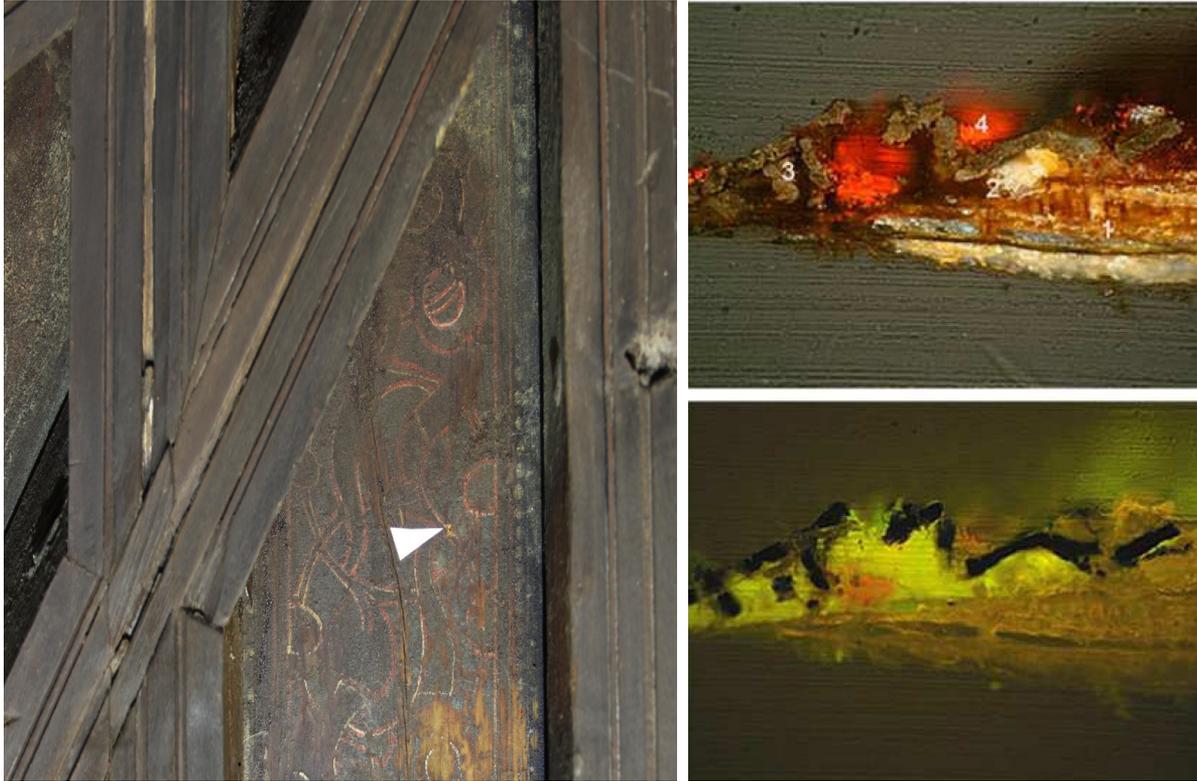
IL. 8. Artyco. Estudio estratigráfico al microscopio óptico de la policromía original de la tablazón de la capa roja y capa de estaño corlada. *Memoria de intervención Cubierta Oratorio del Partal y Casa de Astasio de Bracamonte* (2015). APAG.

En la tablazón de los faldones se conserva muy poca policromía original. A partir de los restos de color y su estudio analítico, se ha establecido la hipótesis de la alternancia de color en los fondos de las tablas entre el azul y el rojo. La secuencia estratigráfica de las muestras analizadas, muestran un soporte de madera sobre el que se aplicó un barniz oleoso compuesto por aceite de linaza y resina de conífera, ligeramente pigmentado con trazas de minio, bermellón y tierras, que recibía las láminas de estaño decoradas con policromía azul verdosa, rica en índigo y con algunos granos

de oropimente. En la decoración roja se han identificado bermellón y minio (Ils. 8 - 9).

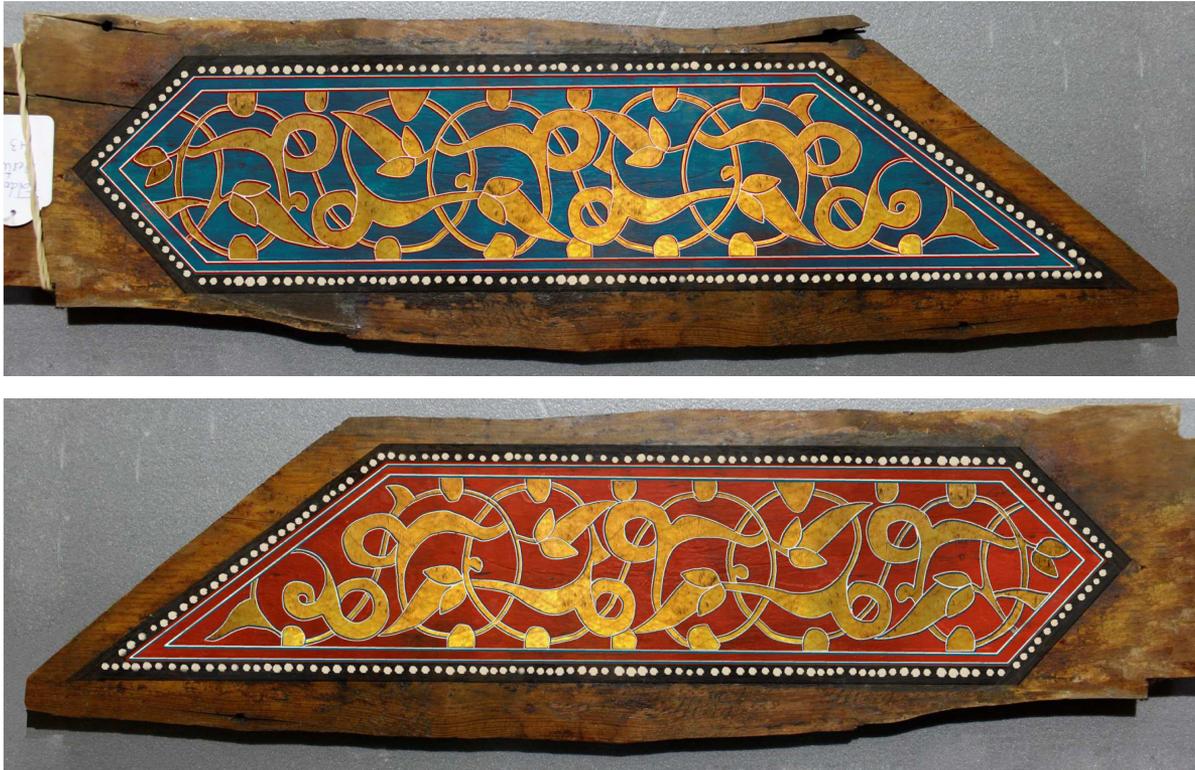
IL. 9. Artyco. Reconstrucción de la policromía original de la tablazón. Memoria de intervención Cubierta Oratorio del Partal y Casa de Astasio de Bracamonte (2015). APAG.

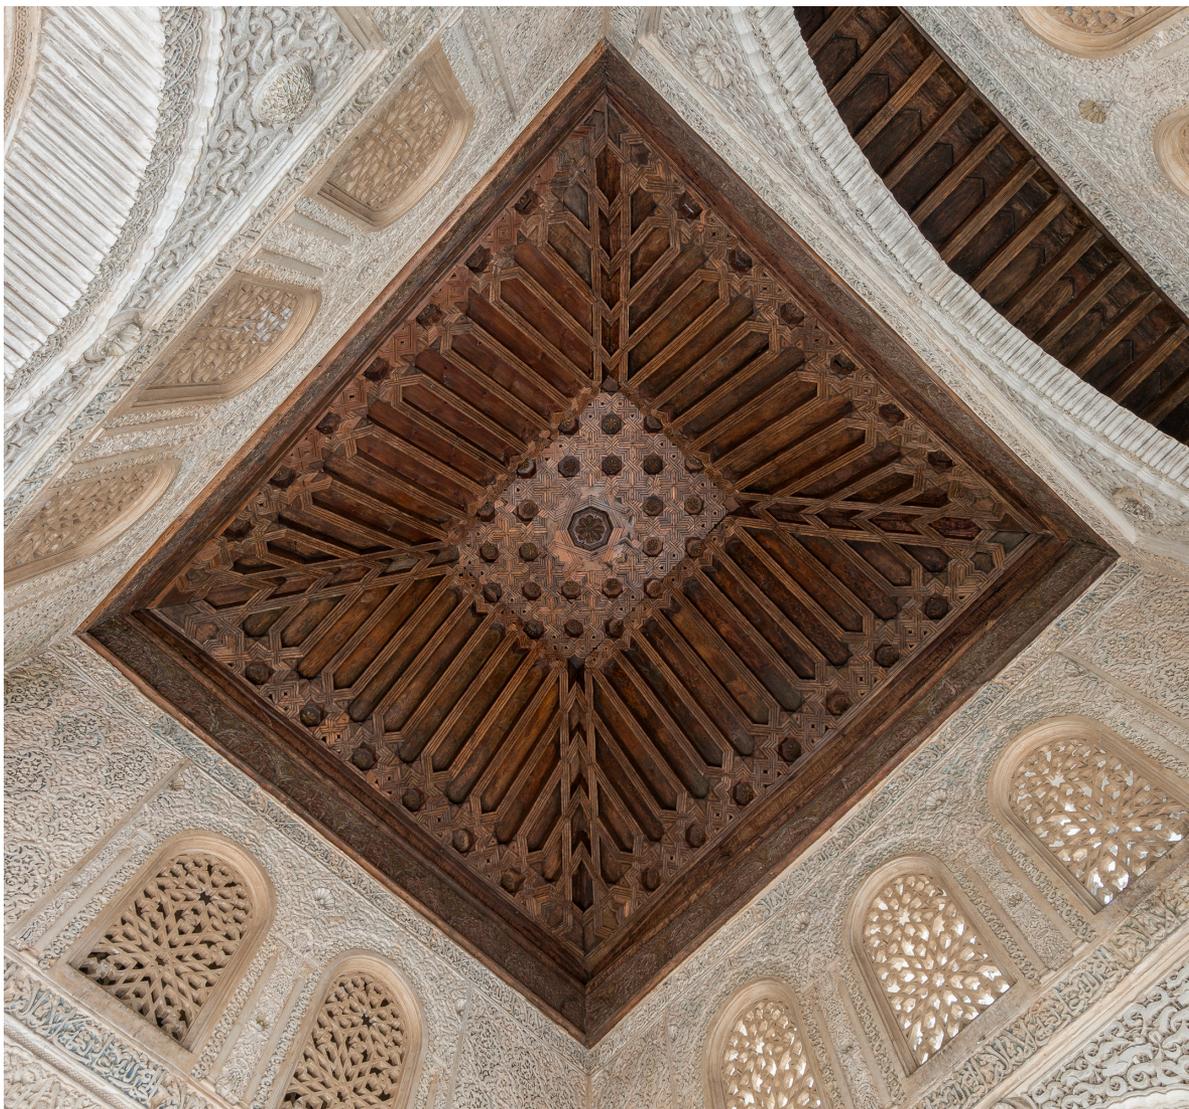
IL. 10. Artyco. Estado final de la armadura del Oratorio del Partal.  
*Memoria de intervención Cubierta Oratorio del Partal y Casa de Astasio de Bracamonte (2015). APAG.*

No se ha podido discernir la distribución en el uso de todos los aglutinantes debido a los numerosos procesos de repintado. Debió ser una policromía al temple graso formado por aceite de linaza y un aglutinante proteico aplicado previamente sobre la madera encolada (Il. 10).

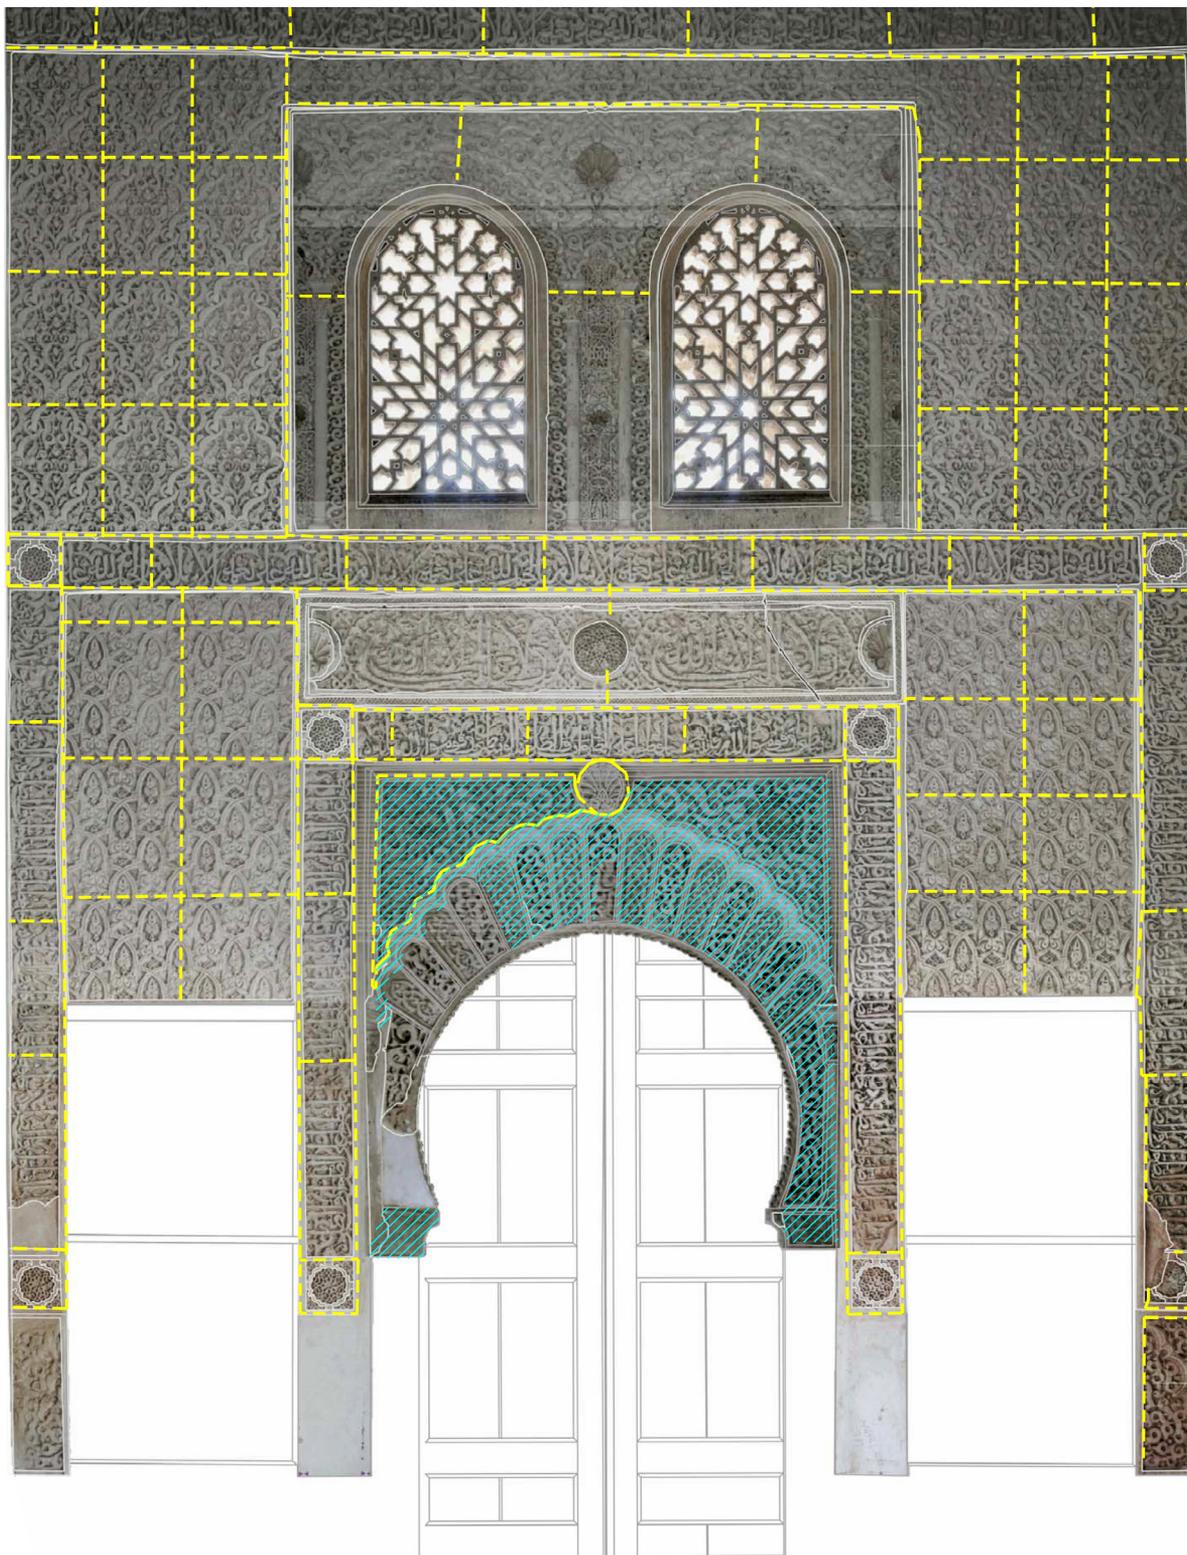
IL. 11. Eduardo Mendoza, Tracer. Ubicación de piezas realizadas con molde y piezas talladas directamente. *Conservación-Restauración de las Yeserías del Oratorio del Partal* (2016). APAG.

La técnica utilizada para estas decoraciones en época nazarí ha sido la realización con dos técnicas, la de vaciados a partir de moldes y la talla directa. Los vaciados los encontramos en todos aquellos motivos en los que su repetición dentro de la decoración del muro es una constante. Y la talla directa en motivos que son únicos dentro de este espacio, como son los motivos con decoración geométrica incisa en los paños del exterior de la fachada principal, los dos arcos, tanto el de entrada como el del mihrab, destacando el arco del mihrab con las dovelas de su arco de herra-

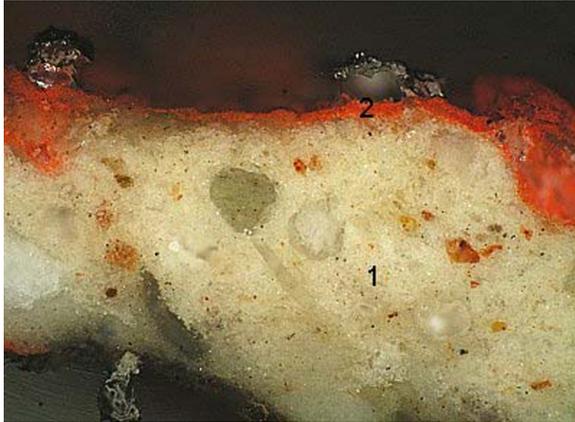
IL. 12. Enrique Parra Crego, Larco Química y Arte s.l. Diferentes estratos de lamina delgado/pulida observados con MEB/EDX. Muestra aoa-2.11: e8. Rojo. Albanega Este del Mihrab, Análisis Químico de la Policromía de las Yeserías del Oratorio del Partal, 2016. APAG.

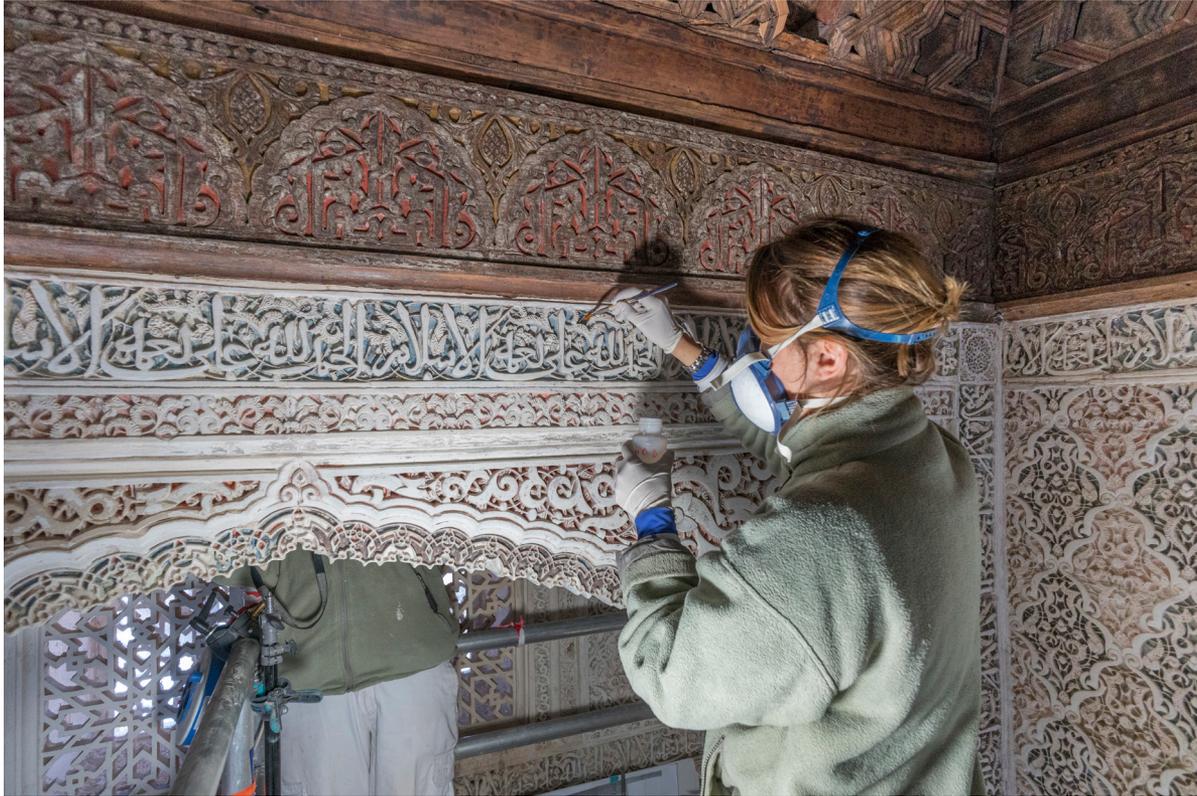
IL. 13. Eduardo Mendoza, Tracer. Proceso de consolidación de policromías sobre las yeserías del arco. *Conservación-Restauración de las Yeserías del Oratorio del Partal* (2016). APAG.

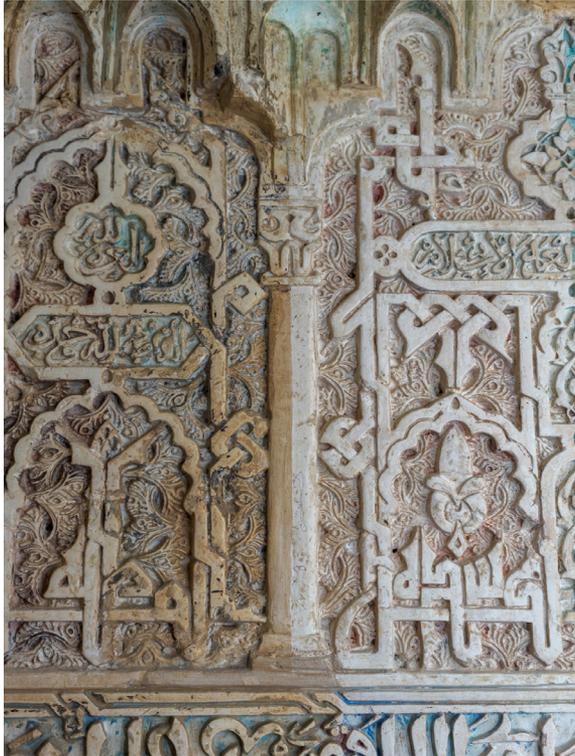
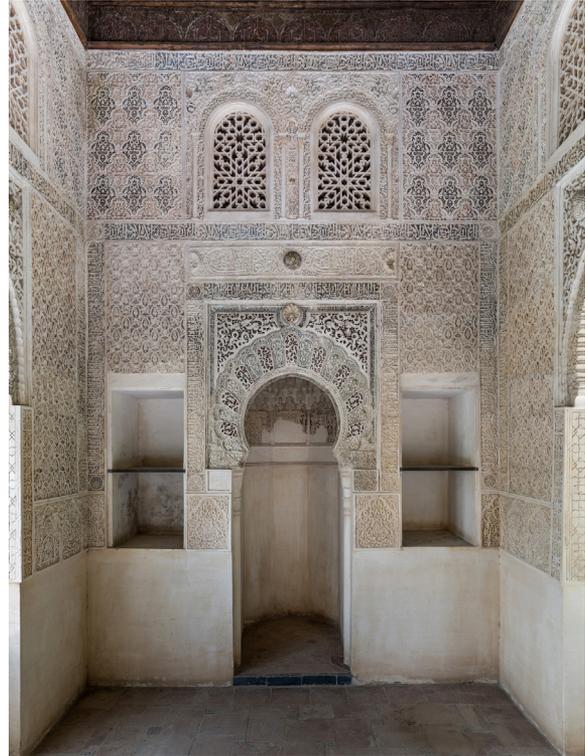
IL. 14. Eduardo Mendoza, Tracer. Procesos de limpieza y muro del Mihrab después de su restauración. *Conservación-Restauración de las Yeserías del Oratorio del Partal* (2016). APAG.

punto de vista con una intervención puramente estética con la eliminación de apósitos y diferentes capas de suciedad superpuestas sobre los originales, donde se ha llevado a cabo una intensa labor de eliminación de las pátinas de agua barro que estaban aplicadas, tanto sobre las yeserías originales y en especial sobre las nuevas placas de escayola colocadas en la intervención del siglo XIX. Para esta labor tan minuciosa llevada a cabo de forma mecánica, ha sido necesaria la ayuda de equipos de limpieza laser, para eliminar las incrustaciones de barro y respetar la yesería (Il. 14).

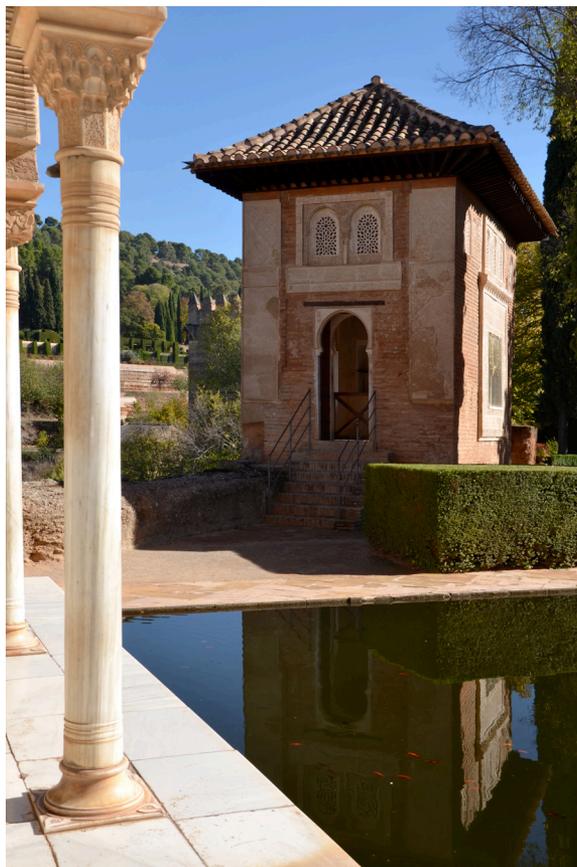
IL.15. Departamento de Restauración. Estado final de la fachada principal tras su restauración, 2020. APAG.
