RESTAURACIÓN INTEGRAL DE LAS CUBIERTAS DE LA SALA DE LOS REYES

COMPLETE RESTORATION OF THE ROOFS OF THE HALL OF THE KINGS

PEDRO SALMERÓN ESCOBAR

DR. ARQUITECTO. CONSERVADOR DE LAS CATEDRALES DE GRANADA Y JAÉN

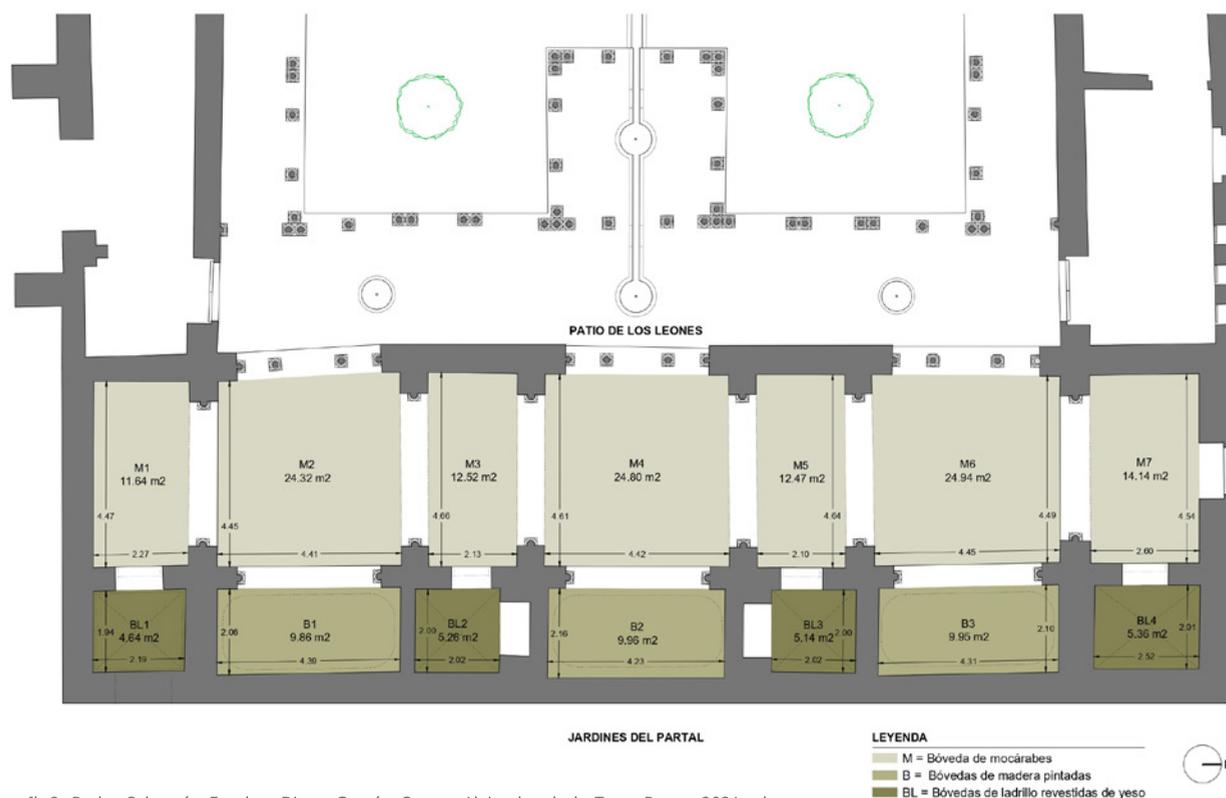
Il. 2. Pedro Salmerón Escobar, Diego Garzón Osuna, Alejandro de la Torre Reyes, 2021, plano. Planta descriptiva de la Sala de los Reyes con nomenclatura de los techos de las estancias, cotas y superficies.

se ordenan de un modo particular a partir de las divisiones formadas por muros y arcadas siguiendo la interesante traza de la estructura del Palacio de los Leones, cuya finura en el manejo de las proporciones y secuencias queda evidenciada en los pórticos del patio. Los espacios pueden identificarse en el plano adjunto que incluye la superficie en planta de cada uno de estos cierres y las dimensiones principales para ofrecer una idea de la escala:

-Ámbito principal cerrado por tres bóvedas de mocárabes de gran tamaño (M2, M4 y M6) ceñidas a una planta cuadrada (se pueden denominar en este caso como cúpulas) y dos de planta rectangular y de menor tamaño intercaladas con aquellas (M3 y M5).

-Alcobas situadas en los extremos de la sala principal con techo formado por bóvedas de mocárabes (M1 y M7).

Serie de siete recintos formando el frente hacia los jardines del -Partal, tres de ellos son las alcobas con bóvedas de madera revestidas con piel acabadas con pinturas (B1, B2 y B3) y cuatro ámbitos de menor tamaño intermedios y extremos respecto a éstas cerrados con bóvedas de ladrillo revestidas con mortero de yeso (BL1, BL2, BL3 y BL4).

Las alcobas exquisitamente cerradas por las pinturas tienen una superficie cercana a los 10 m² y las tres cúpulas de mocárabes no llegan a los 25 m² en planta, lo que indica una contención de los ambientes, pero sin escatimar la riqueza de las envolventes, aspecto que caracteriza a los Palacios Nazaríes en general y al Palacio de los Leones en particular. (Il. 2)

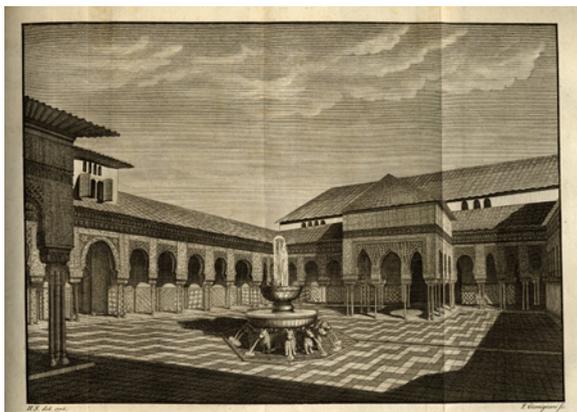
Il. 3 Swinburne, H., grabado. Impreso por P. Elmsly, London, 1779. Biblioteca PAG / A-0546. Se puede contemplar en esta imagen la vista de la Sala de los Reyes con una cubierta unitaria. Son visibles los huecos de los ámbitos de bóvedas de mocárabes.

los interiores, de la armadura de la propia cubierta y de las bóvedas de mocárabes y de madera ya que evitaba las humedades por condensación. (Il.3) (Il. 4) (Il.5)

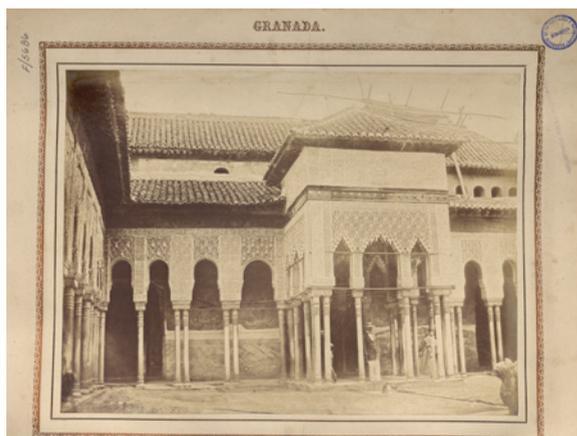
Il. 4. Pedrosa i Vacarissas, Joaquín, 1857, fotografía. APAG / Colección de Fotografías / F-005689. Permanece la cubierta unitaria de la Sala de los Reyes y se pueden observar los huecos con celosías de los ámbitos de bóvedas de mocárabes.

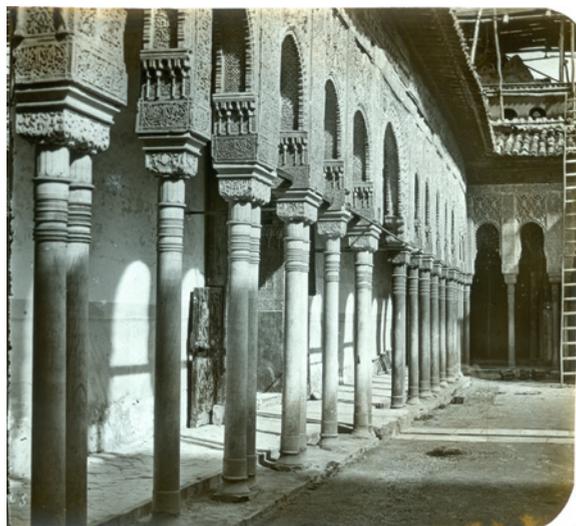
Il. 5. Soulier, 1857, fotografía. Patio de los Leones. Colección Carlos Sánchez Gómez. En el fondo de la fotografía se puede comprobar el inicio de la intervención de Rafael Contreras. Desmontada la cubierta emerge el trasdós de la bóveda de mocárabes M6 de la Sala de los Reyes.

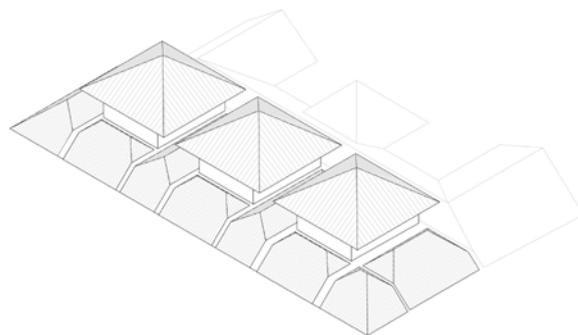
Il. 6. Pedro Salmerón Escobar, 2012, plano. Esquema en perspectiva de la solución de Rafael Contreras para las cubiertas de la Sala de los Reyes en 1857 dividiendo la cubierta unitaria en 11 pabellones independientes.

La larga trayectoria de preparación de esta intervención arrancó con diversos trabajos de información y documentación en 1999 y terminó en 2011 en lo referente a las cubiertas y reversos de madera de las bóvedas pintadas. Se asumió que un problema de humedades que afectaba a soportes de gran complejidad y delicadeza debía tratarse en origen siendo paso indispensable para restaurar posteriormente los elementos visibles de gran calidad estética e histórica como mocárabes y pinturas. (Il. 6) (Il. 7) (Il. 8)

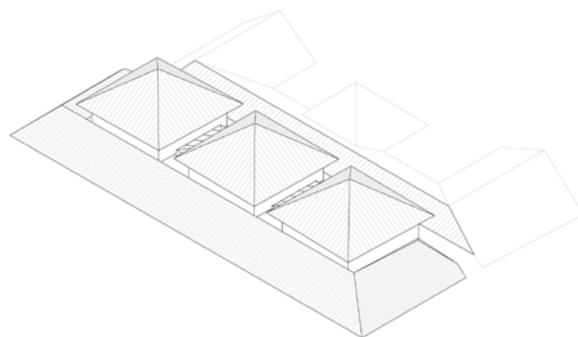
Il. 7. Pedro Salmerón Escobar, 2012, plano. Esquema en perspectiva de la solución del proyecto de restauración para la recuperación de las pinturas de la Sala de los Reyes unificando el cierre de los ámbitos de contorno con una cubierta envolvente en forma de "U".

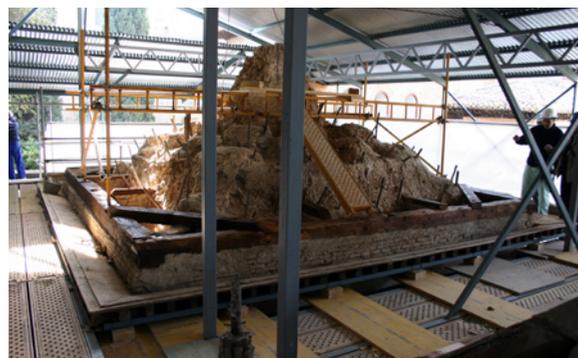
Il. 8. Pedro Salmerón Escobar, 2007, fotografía. Vista del trasdós de la bóveda de mocárabes M2. Trabajos de la intervención protegidos por la sobrecubierta colocada en todo el ámbito de la Sala de los Reyes.

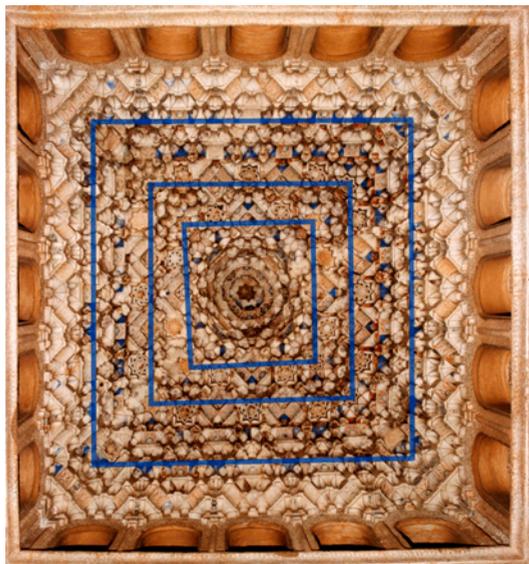
Il. 9. Pedro Salmerón Escobar, 2007, fotografía. Vista general de la bóveda de mocárabes M2 con las líneas de apeo (color azul) implantadas en el inicio de la intervención de emergencia.

se detectaron los deterioros que se resumen en: presencia de humedades, fisuras múltiples de las bóvedas de mocárabes, deformaciones de su geometría, aparición en la cara inferior de huellas circulares de 3 cm de diámetro que indicaban la existencia de un sistema de cuelgue inadecuado y apoyos indebidos en parte del revestimiento vertical de yesería producidos por la fatiga experimentada por todo el sistema¹⁰. (Il.9) (Il. 10) (Il.11)

La primera medida antes de desmontar la cubierta fue un apeo minucioso de las tres cúpulas principales de mocárabes dadas las patologías observadas. Se dispusieron anillos de apoyo con tabloncillos de madera que se dejaban a unos 2 o 3 cm del nivel irregular de mocárabes introduciendo a continuación tacos de madera y de poliestireno extruido de alta densidad de espesor variable. Conseguida la nivelación se procedió a subir el anillo mediante los husillos del andamio modular para garantizar un apoyo correcto. El apeo permitió realizar todas las operaciones posteriores de desmontaje con plena seguridad.

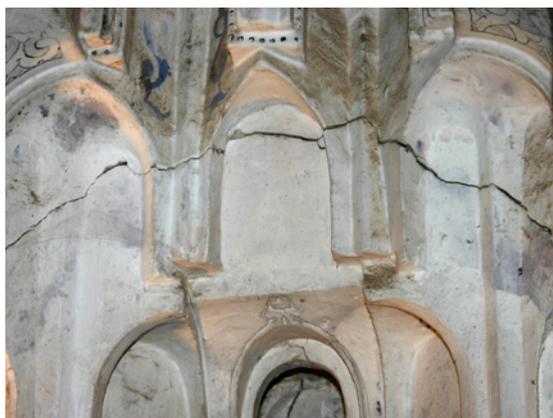
Il. 10. Pedro Salmerón Escobar, 2007, fotografía. Fisura representativa de los deterioros acumulados en las bóvedas de mocárabes.

Se empezó a confirmar la hipótesis de un proceso desencadenado por el doble efecto de una cubierta ineficaz y un sistema de sustentación demasiado rígido para las cúpulas de mocárabes, síntomas suficientemente graves como para aconsejar una actuación inmediata. Esta pudo llevarse a cabo gracias a la sobrecubierta montada para todo el ámbito, sistema que resultó muy eficaz para todos los trabajos delicados que se abordaron.

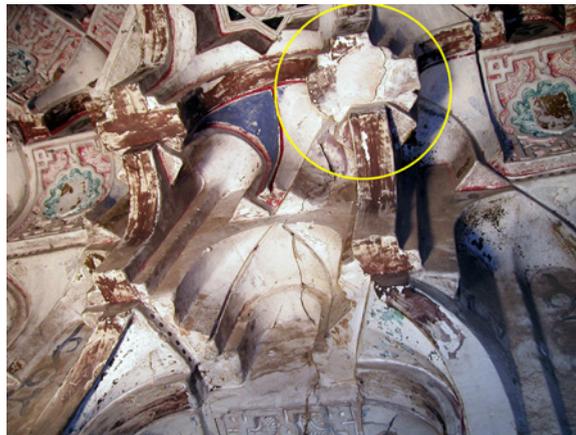
Il. 11. Pedro Salmerón Escobar, 2007, fotografía. Fisuras de las bóvedas de mocárabes y afloramiento de una perforación hacia el interior a causa de los elementos de sujeción colocados en 1857 (señalado con un círculo de color amarillo).

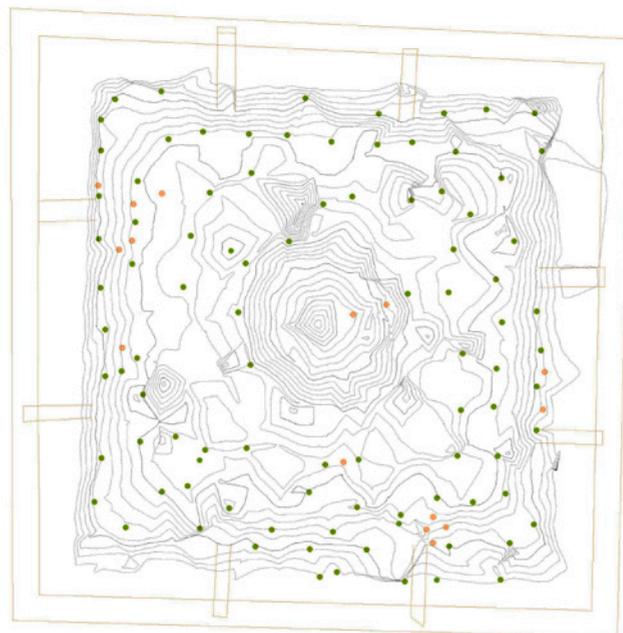
Il. 12. Pedro Salmerón Escobar, Dámaso Chávez González, 2007, plano. Planta del trasdós de la bóveda de mocárabes M2 con representación de la topografía y la posición de las sujeciones de 1857 en madera de olmo negro (color verde) y sargatillo (color naranja).

con la representación en planta de las curvas de nivel y la posición de los taladros de las suspensiones existentes. (Il. 12)

A continuación, se desmontó la armadura completamente para hacer todas las reparaciones y sustituciones necesarias de los elementos que la componían. Liberados los obstáculos visuales para poder actuar con precisión, se realizó un levantamiento topográfico¹¹ que permitió definir la geometría irregular de los recintos y la morfología de la cara superior de todas las bóvedas de mocárabes. Con esta topografía de detalle era posible situar en las tres cúpulas la posición de las antiguas suspensiones y planificar la colocación de las nuevas con objeto de actuar en la obra con el máximo rigor. Los resultados fueron muy interesantes y permitieron, efectivamente, llevar a cabo las labores de replanteo y planificación de una intervención tan compleja. Es posible ver en los gráficos que se acompañan el levantamiento topográfico

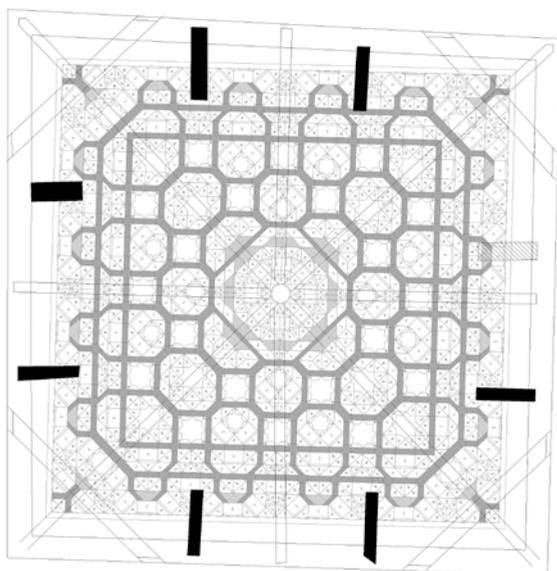
Il. 13. Pedro Salmerón Escobar, Blanca Espigares Rooney, 2007, plano. Planta del intradós de la bóveda de mocárabes M2 con interpretación de las líneas principales de transmisión de esfuerzos (color gris) y sujeciones originales de madera a los muros (color negro).

fijaciones superiores anclando los cables a los nuevos pares. Finalmente se ejecutó la recepción del bulbo en cada taladro de la cúpula y se puso en carga de forma gradual mediante el tensor de cada cable. Al mismo tiempo se revisaron todos los apoyos perimetrales recuperando la función de las piezas de madera de gran sección situadas originalmente en diferentes puntos del contorno. El restablecimiento de una distribución de cargas más equilibrada favorecería también la ausencia de presiones de las cúpulas sobre las placas de yesería originales de la coronación de cada recinto. Para valorar estos esfuerzos y responder de forma pautada a las solicitaciones mecánicas se hicieron estudios de la transmisión de cargas de las cúpulas de mocárabes debidas al peso propio de éstas, de los cuales se presentan gráficos sintéticos. (Il. 13) (Il. 14)

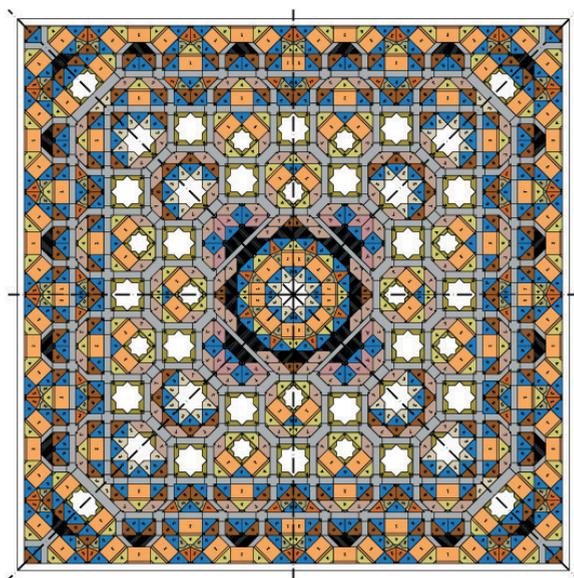
Il. 14. Pedro Salmerón Escobar, Blanca Espigares Rooney, 2007, plano. Planta del intradós de la bóveda M2 con representación de los diferentes tipos de mocárabes.

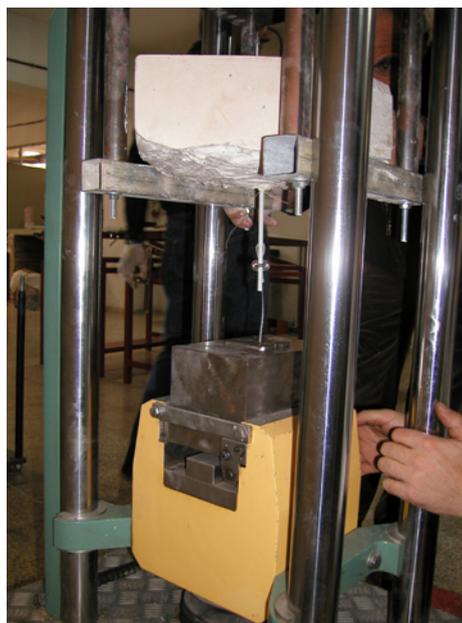
Il. 15. Pedro Salmerón Escobar, 2007, fotografía. Ensayo del tensor y anclaje del sistema de suspensión empleado en las cúpulas de mocárabes M2, M4 y M6. Prueba realizada a cargo de Juan de Mata Vico Rodríguez en los laboratorios de la Escuela de Arquitectura Técnica de Granada (en la actualidad ETS Ingeniería de la Edificación).

Esta nueva suspensión es competente para soportar los esfuerzos de tracción, pero resulta muy elástica cuando los movimientos por sismo empujen o traten de empujar a la cúpula de mocárabes hacia la cubierta o que la cubierta accione por deformaciones propias sobre la cúpula de mocárabes. Para llevar a cabo este trabajo con cierta precisión y comprobar la eficacia del sistema planteado se planificó un ensayo en el laboratorio de la Escuela de Arquitectura Técnica de Granada (2007) que permitió definir la eficacia del enlace. Se fabricaron varios bloques con escayola y se practicó una perforación de 3

cm de diámetro, donde se ancló con escayola y estopa el bulbo diseñado unido al cable de acero inoxidable. El ensayo de tracción, una vez fraguada y secada la escayola, fue satisfactorio comprobando que el arrancamiento se producía con tensiones muy superiores a las de la sollicitación real en cada punto de sustentación. (Il. 15) (Il. 16)

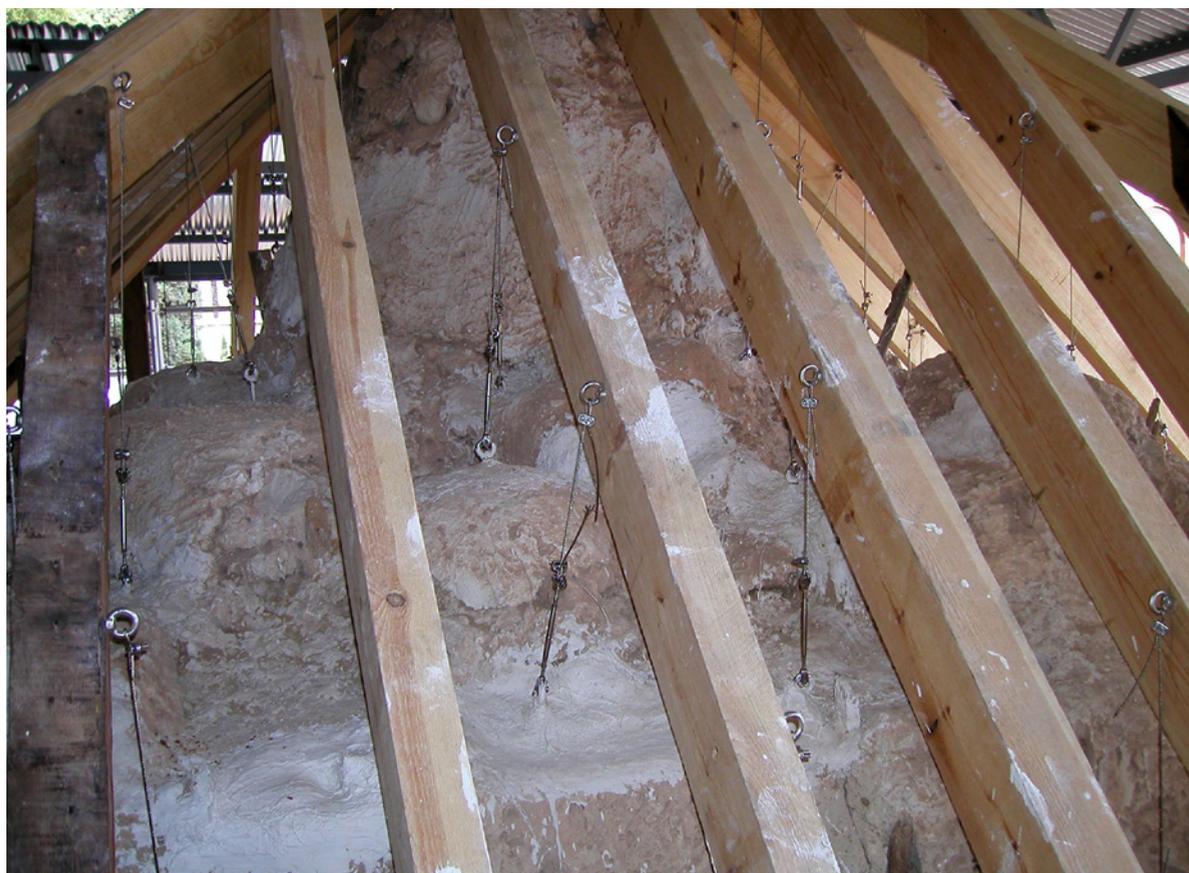
Il. 16. Pedro Salmerón Escobar, 2007, fotografía. Tensores colocados en la nueva armadura de madera para sujeción elástica de la bóveda de mocárabes M2.

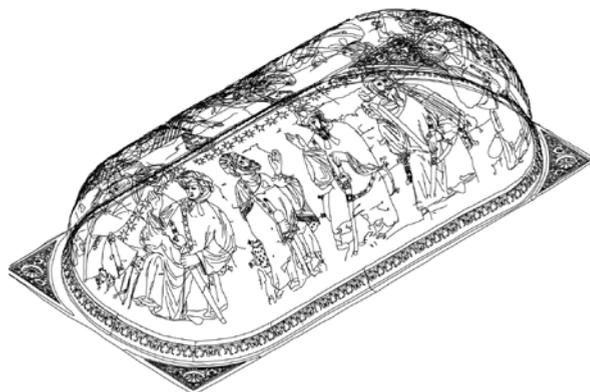
Il. 17. Saturio Estebanaranz, CONSULTING TOPOGRÁFICO S.L., dibujo, 1999. Levantamiento fotogramétrico. Despliegue en 3D de la bóveda B2. Trazo de los personajes notables representados en la pintura de esta bóveda que da nombre a la Sala de los Reyes.

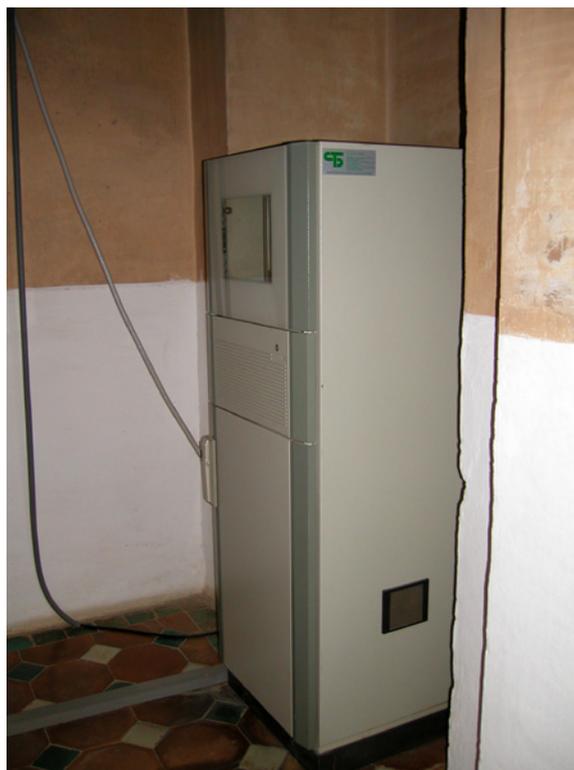
Il. 18. Pedro Salmerón Escobar, 2003, fotografía. Central micro climática instalada en la Sala de los Reyes para los primeros trabajos de control ambiental (convenio con el IAPH).

esas fechas. Como el estudio del clima de este museo se había hecho en colaboración del IAPH con el ICR italiano¹³, el mismo experto, el físico Carlo Cacace, se encargó del seguimiento micro climático de la Sala de los Reyes. La trascendencia de todas

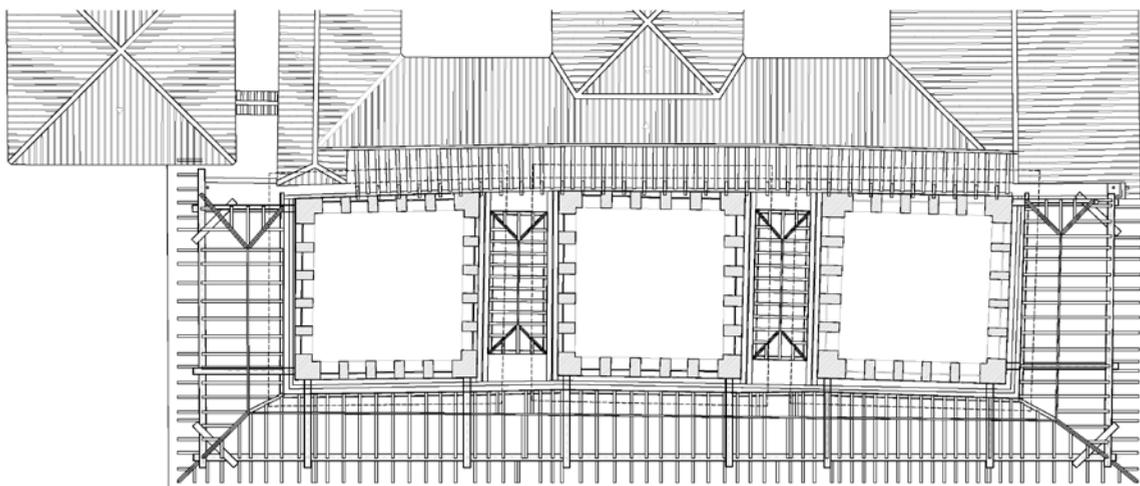
Il. 19. Pedro Salmerón Escobar, 2012, plano. Planta de la armadura de la nueva cubierta de la envolvente en forma de "U" de la Sala de los Reyes, tejada con teja árabe. Armadura de los cierres individuales de las bóvedas de mocárabes M3 y M5 revestidos con chapa de cobre.

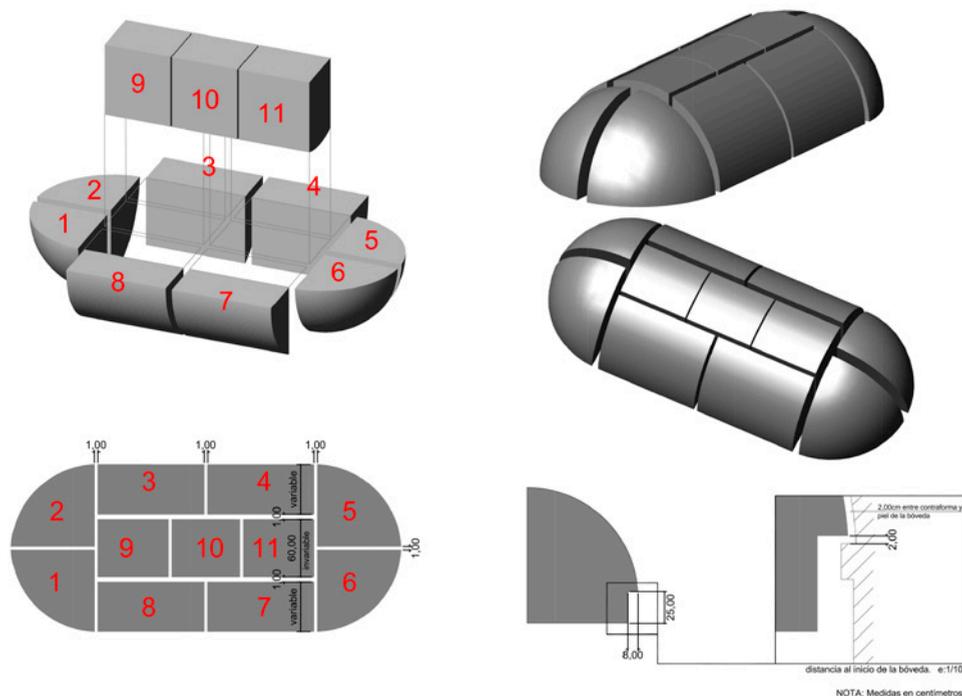
Il. 20. Pedro Salmerón Escobar, 2007, plano. Planta, detalle de despieces y perspectiva de las *contra formas* de poliestireno extruido de alta densidad.

14. El encargo de la talla se hizo en 2007 a la empresa TRAGACANTO S.L. de Alcalá de Henares (Madrid) especializada en la fabricación de corpóreos 3D. Cada *contra forma* tenía una dimensión general media de 4,10m (eje longitudinal), 1,75m (eje transversal) y 1,25m (altura).

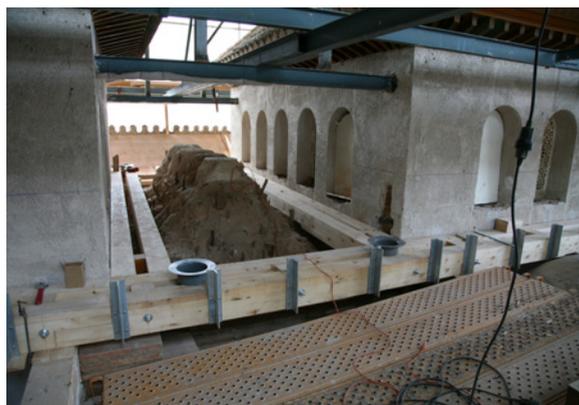
Il. 21. Pedro Salmerón Escobar, 2010, fotografía. Viga doble de madera laminada encolada para apoyo de la canal maestra y de la estructura. Posicionamiento de sumideros en PVC. Se puede observar el trasdós de la bóveda de mocárabes M5 entre los pabellones principales M4 y M6.

El sistema se proyectó para que respondiese con suficiente capacidad a la llegada de las aguas pluviales o la nieve y que los operarios de mantenimiento tuviesen un recorrido fácilmente accesible, con zonas de ensanchamiento en los accesos a las troneras. Un dispositivo de este tipo tiene que ser atendido de forma pautada para mantenerlo limpio, algo especialmente relevante en un lugar como la Alhambra con desarrollos arbóreos importantes, especialmente la barrera de cipreses que acompaña a la fachada del Partal y ocasiona residuos abundantes de pinaza capaces de obstruir las bajantes. Estos riesgos frecuentes en cubiertas se han tratado de minimizar con aliviaderos en los extremos de la canal maestra secundaria para que en caso de obstrucción el agua pueda salir por derrame

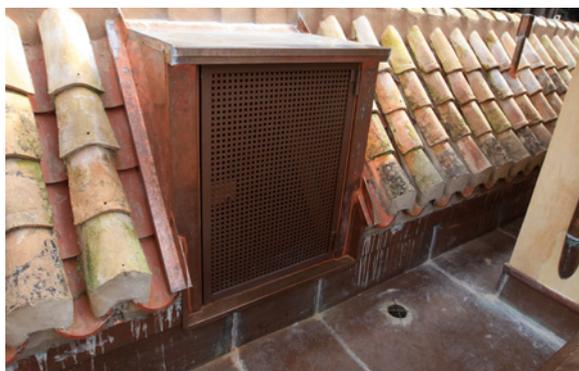
Il. 22. Pedro Salmerón Escobar, 2011, fotografía. Acabados de chapa de cobre en canales principales y tronera de acceso a las cubiertas para mantenimiento. Se observa al fondo un aspirador estático en chapa de cobre.

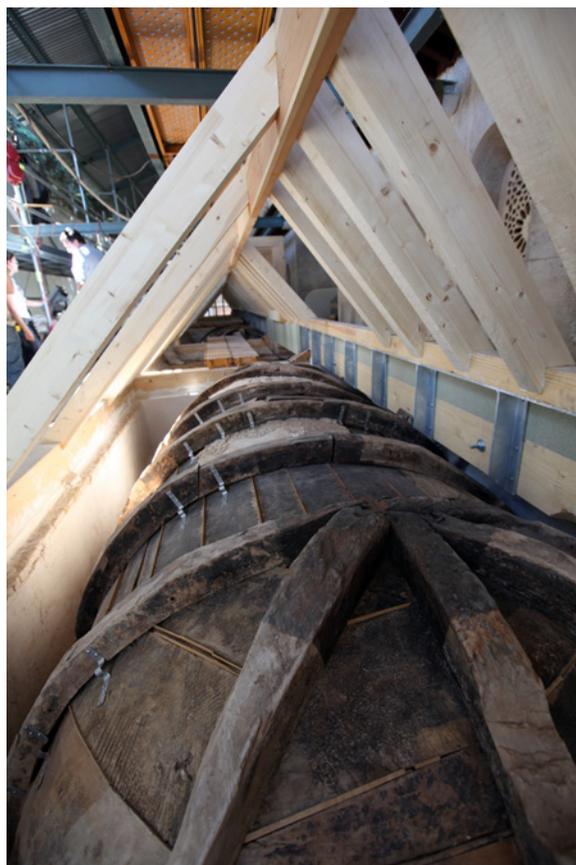
Il. 23. Pedro Salmerón Escobar, 2010, fotografía. Nueva armadura de madera de la cubierta sobre las bóvedas de madera pintadas. En primer plano, la bóveda B3 en la que se pueden ver las costillas y tableros curvados y ensamblados.

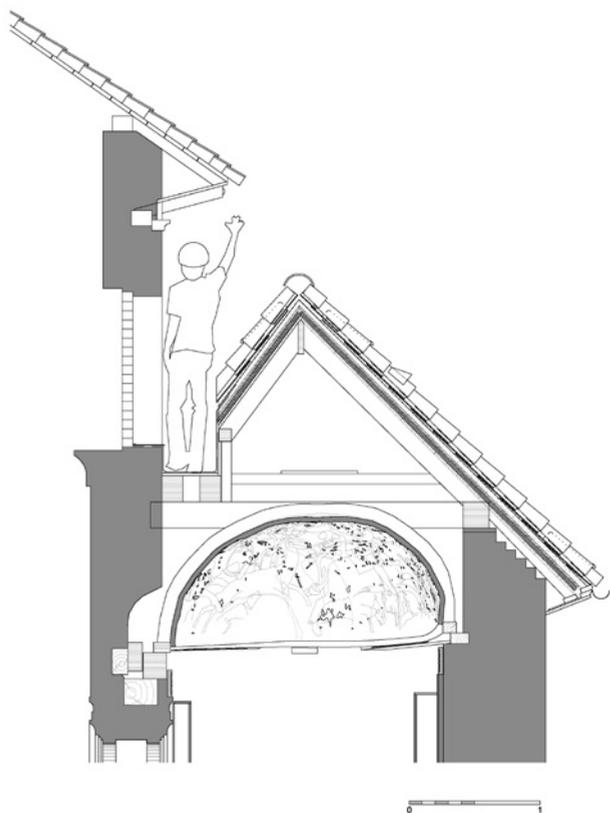
Il. 24. Pedro Salmerón Escobar, 2012, plano. Sección sobre bóveda de madera pintada. Se representa la canal maestra transitable por operarios de mantenimiento y la bóveda de madera B1 con las deformaciones existentes.

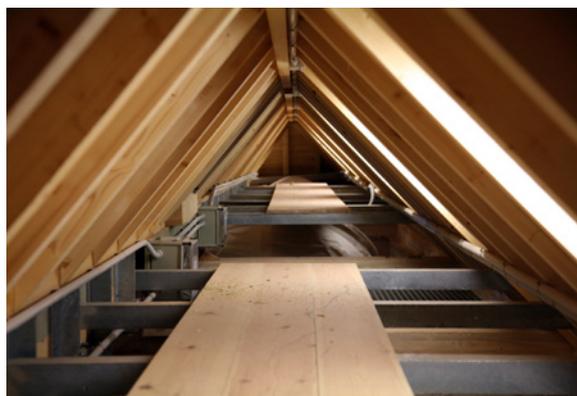
Il. 25. Pedro Salmerón Escobar, 2010, fotografía. Nueva armadura de madera de la cubierta sobre las bóvedas de madera con instalaciones vistas y plataforma de apoyo deslizable lateralmente para favorecer la inspección en el mantenimiento.

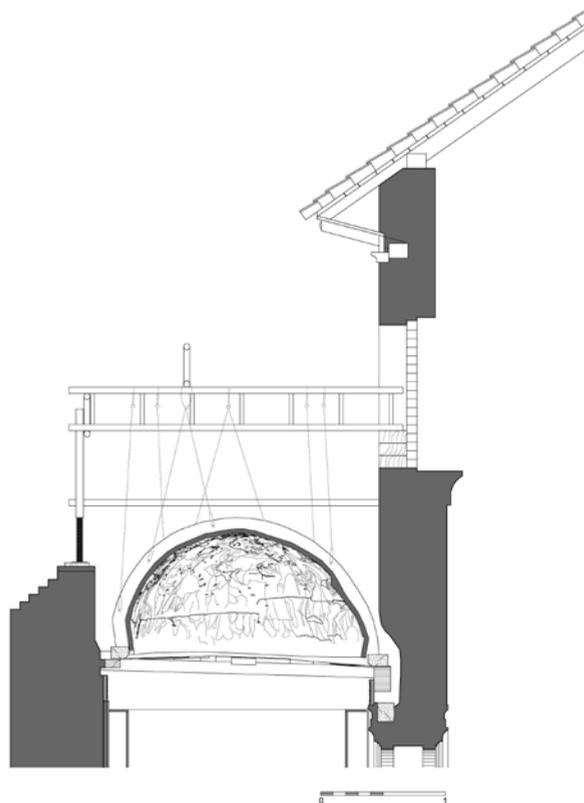
Il. 26. Pedro Salmerón Escobar, 2011, plano. Sección del sistema de suspensión empleado en las bóvedas B2 y B3 para efectuar el saneamiento del sistema de apoyo en los muros.

Las intervenciones de contorno en las bóvedas B2 y B3 fueron parecidas y siguieron la misma pauta adaptativa de consolidación de los apoyos sin forzar la geometría deformada de estas por el paso del tiempo. Las tres bóvedas recuperaron su condición de elementos autoportantes haciendo innecesarias otras sujeciones complementarias permanentes. Cuando finalizaba la consolidación de los reversos y estructura de

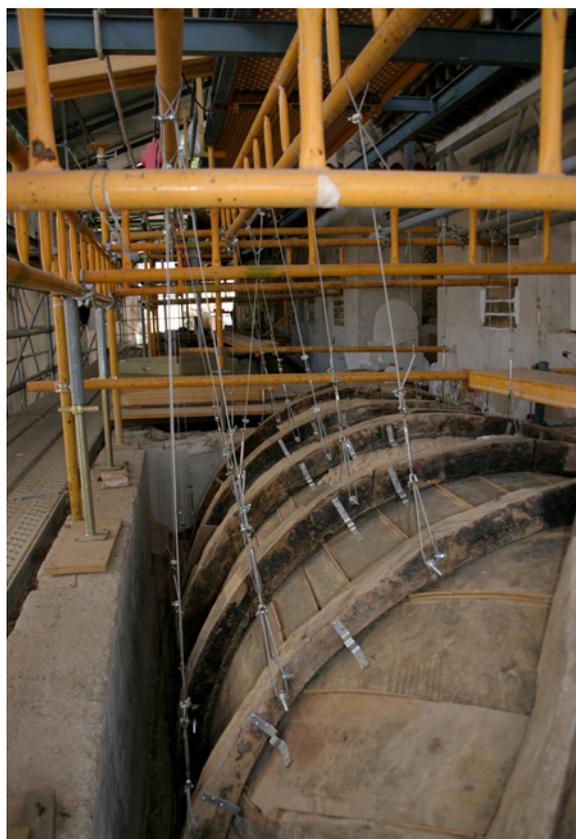
Il. 27. Pedro Salmerón Escobar, 2009, fotografía. Vista del sistema de suspensión empleado en la bóveda B3 utilizando un andamio auxiliar.

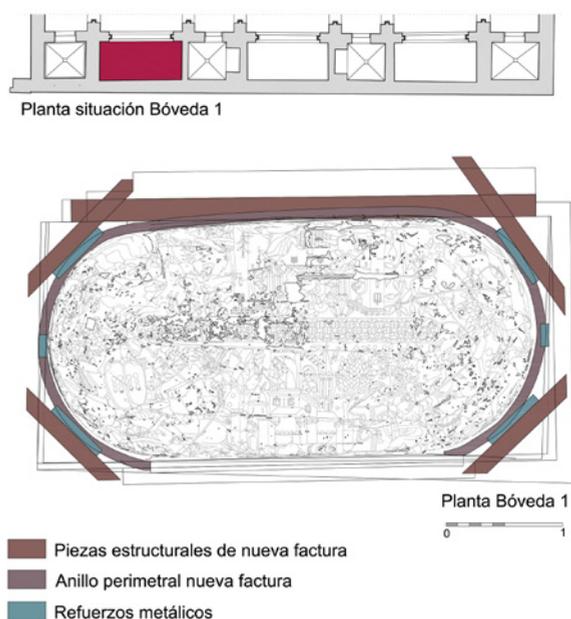
Il. 29. Pedro Salmerón Escobar, 2011, plano. Planta que representa la consolidación de la bóveda B1 para el saneamiento del sistema de apoyo en los muros.

Las actuaciones descritas presentaban el desafío propio de casos excepcionales como éste, ya que la función resistente debía reintegrarse en cada bóveda sin alterar sus cualidades intrínsecas, lo que implicó adaptar el sistema de apoyos de estos cascos de madera a las deformaciones que presentaban en su perímetro y base. Los planos y esquemas adjuntos reflejan con

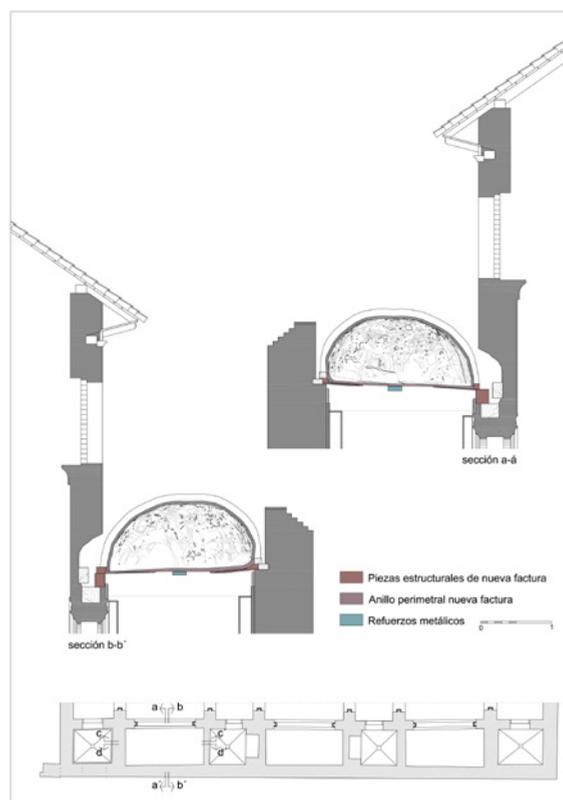
Il. 30. Pedro Salmerón Escobar, 2011, plano. Secciones que detallan la consolidación de la bóveda B1 para el saneamiento del sistema de apoyo en los muros.
