UN SINGULAR ESPACIO CONSERVADO EN LA ALHAMBRA: “LOS BAÑOS” DE COMARES

A UNIQUE SPACE PRESERVED IN THE ALHAMBRA:
THE COMARES "BATHS"

JESÚS BERMÚDEZ LÓPEZ

FRANCISCO LAMOLDA ÁLVAREZ

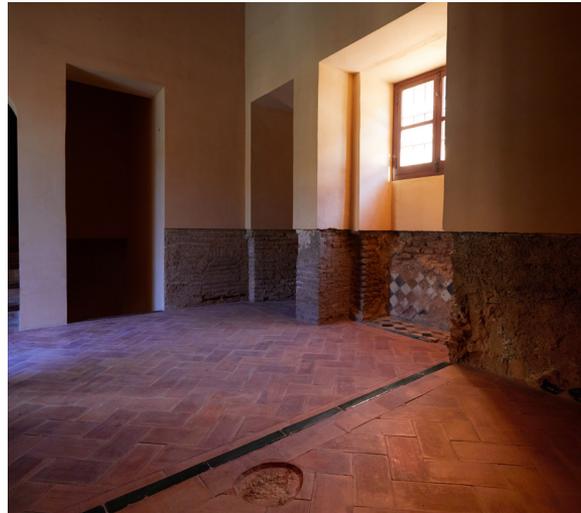
Il. 3. Pepe Marín. Planta alta del *Ḥammām*, primer *apodyterium*. APAG. Servicio de Conservación.

Otro tanto ocurre respecto a la interpretación de sus distintas piezas; siguiendo la definición de la *terma* de donde como vimos evolucionó, la primera estancia de reposo previo a los servicios del baño es el *apodyterium* designado en árabeal-Bayt al-maslaj. El *ḥammām* de Comares presenta una particularidad, no única, pero sí característica de la Alhambra por la configuración geomorfológica en ladera de la colina Sabīka donde se edificó: el acceso se encuentra al nivel del patio con una primera estancia dotada de los servicios propios, como alhanía para desvestirse²⁰, un aguamanil empotrado estratégicamente, o el inexcusable retrete (*al-Bayt al-mā'*) con alhacena auxiliar, frente al que se han conservado unas curiosas toberas, interpretadas por la moderna historiografía como dispensadoras del calor residual de la zona cálida del baño mediante conducciones entre muro y bóveda aprovechando los orificios de las correspondientes lucernas (Il. 3). Esta estancia se despliega con una escalera que desciende a un segundo nivel inferior donde se encuentra la «Sala de las Camas», así llamada tradicionalmente por las *maṣṭabas* o bancos a modo de tarimas ubicadas en los lados menores²¹, tras las que se encuentran pequeños espacios de servicio, entre ellos un posible retrete (Il. 4), más operativo que el de la planta superior²². La historiografía contemporánea ha propuesto la interpretación de estas primeras dependencias representativas de un *ḥammām* como «área seca»²³. Continuando esta certera terminología, la organización se completa con el «área húmeda» y el «área deservicio». La primera, mediante la secuencia de *al-Bayt al-bārid* (la sala fría), *al-Bayt al-waṣṭānī* (sala central) y *al-Bayt al-sajūn* (la sala caliente), a la que siguen las dependencias con los servicios propios del baño, con *al-burma* («la caldera», término que designa literalmente en árabe a la «olla» o la «marmita», es decir, el utensilio donde se calienta el agua), además de *al-furn* (el horno) y la leñera.

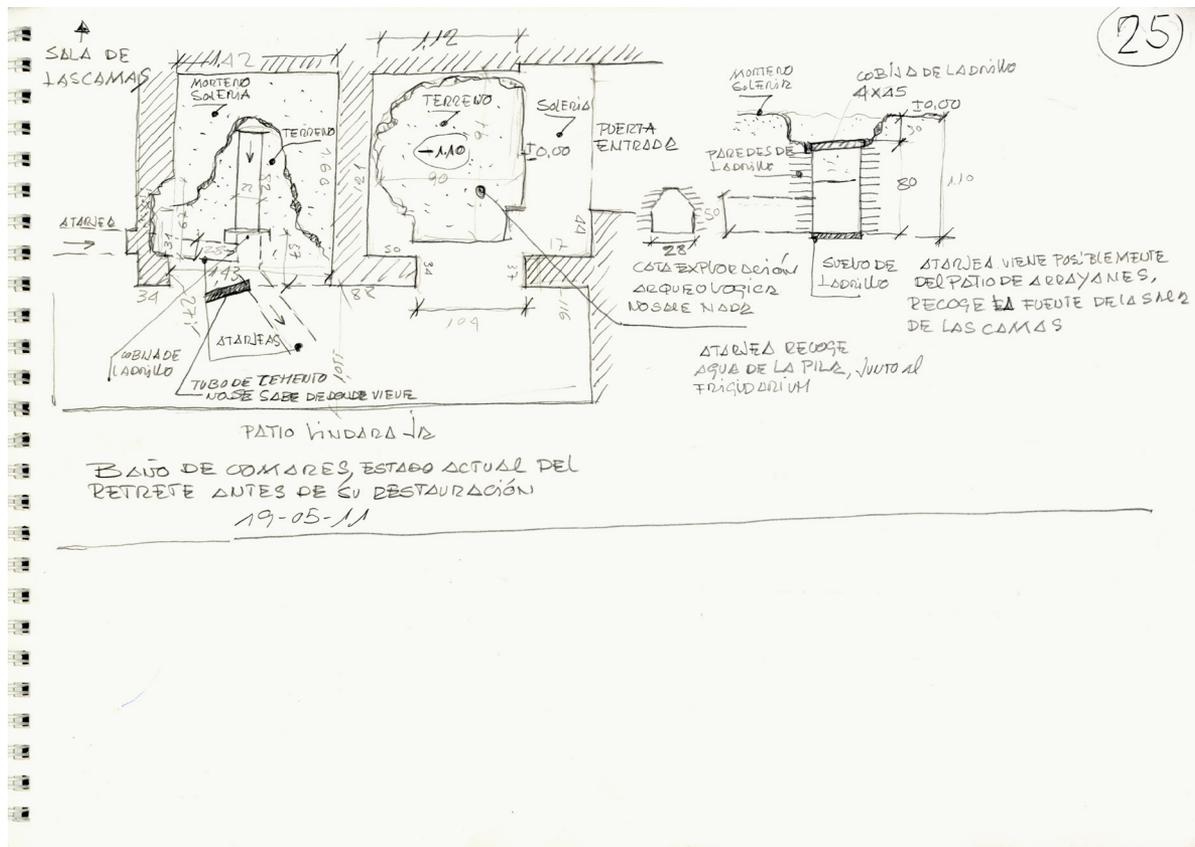
IL. 4. Abelardo Alfonso Gallardo. Baño de Comares. Estado actual del retrete antes de su restauración (2011). Página 25 de la Libreta de croquis nº 36 de la Oficina Técnica de la Alhambra. APAG. Colección de Croquis. Cr-001260.

22. Con motivo de la reparación de la solería en la “casa del servidor del baño”, fue levantada la vigería de rollizos y cañizo que se encontraba en mal estado, quedando expedita la planta baja donde efectuamos una exploración para comprobar los posibles restos de una letrina, citada en varios textos. Vid. supra nota 20.

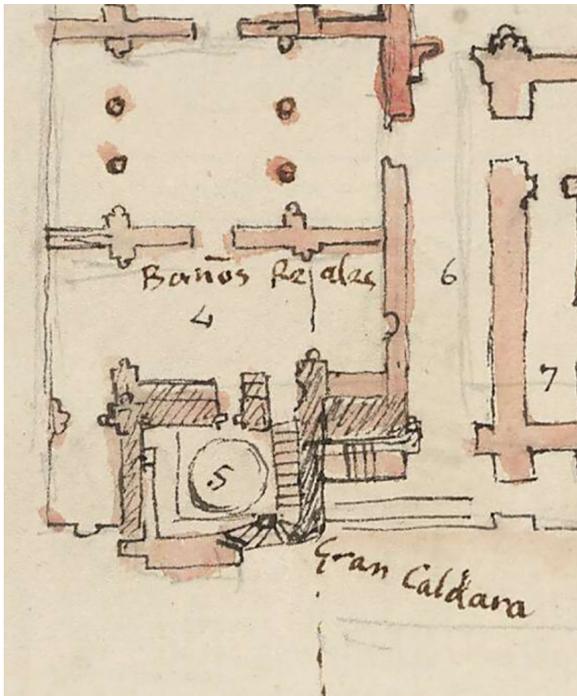
Il. 6. Sir William Gell. Lower plan of the Alhambra; sheet 47 from sketch-book 12; plan of the lower part of the Alhambra. Pen and ink, tinted red. November 1808. © The Trustees of the British Museum. Greek and Roman Department. Registration number: 1853,0307.702.

Recientemente se ha conocido un dibujo de quizás la pieza más singular del *Ḥammām*, la caldera³² (Il. 6), que seguía en servicio en 1730 y al ser de metal «superfino» se nombraba como «la alhaja» en 1748, «reconocida en 1752 se calculó que pesaba de 36 a 38 arrobas y valió 14305 reales y cuatro maravedíes, cuando se vendió por orden de Ricardo Wall, ministro irlandés de Carlos III, para acudir con este dinero a reparos de la Alhambra»³³.

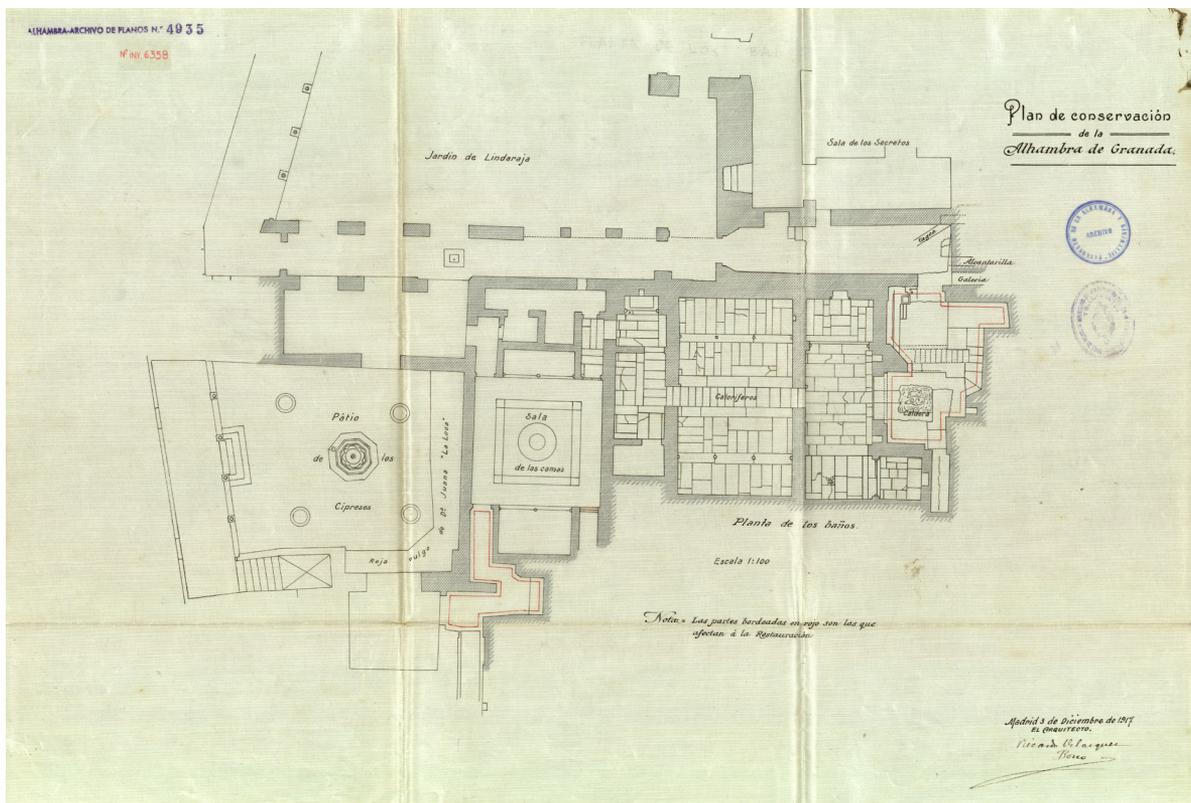
IL. 8. Ricardo Velázquez Bosco. Planta de los Baños (1917). APAG. Colección Planos. P-006358.

vapor³⁵. Ricardo Velázquez Bosco indicó en su Plan de Conservación (1917) las actuaciones que consideraba necesarias en el «Departamento del Baño»: en sala de la caldera y su cubierta, así como en el tabique de separación de esta con la sala de la *Bayt al-sajūn*; también reparó la escalera para bajar a la Bayt al-maslaj³⁶ (Il. 8).

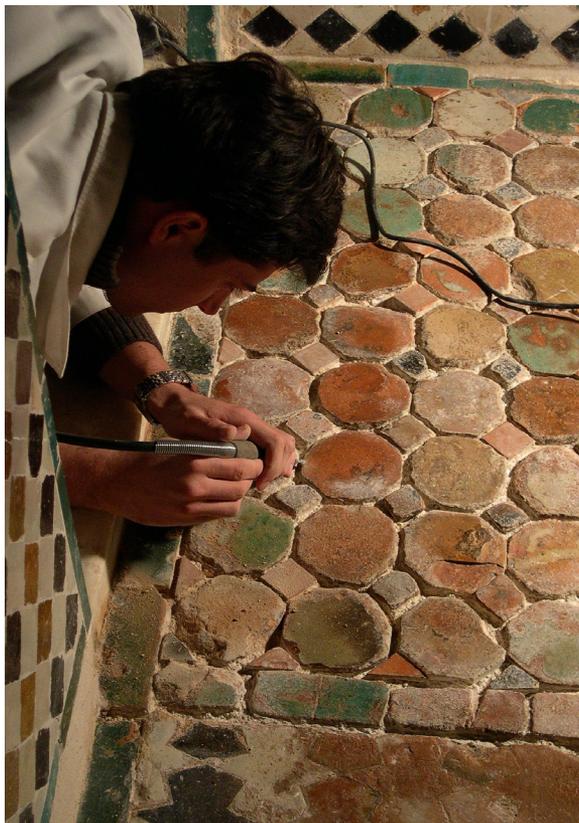
Il. 11. Ramón Rubio Domene. Detalle de la intervención en el andén perimetral de la Sala (2004). APAG. Servicio de Conservación.

La primera de ellas fue coordinada desde el propio departamento de Restauración del Patronato y en su mayor parte llevada a cabo entre 2003 y 2006 por el taller de Restauración de Yasería y Alicatados que dirige Ramón Rubio Domene³⁹. Estuvo centrada la Sala de las Camas, básicamente en los elementos cerámicos de los paramentos y entarimados de las *maştabas* o alcobas que dan nombre a la estancia, así como en la solería perimetral de toda la estancia (Il. 10). Estos trabajos, motivados por las diferentes patologías que presentaban los materiales, con mayor o menor alteración según el lugar de la sala, fueron presentados en dos publicaciones, que hoy son referencia para la investigación aplicada a la restauración en la Alhambra. Por ello aquí únicamente expondremos una recapitulación de lo más destacado.

Finalmente, la cama Oeste presentaba importantes deterioros, con irregularidades en el plano de superficie de más de 10 mm de desnivel. Se extrajeron y siglaron todas las piezas, previa fijación de algunos fragmentos, eliminando los morteros de cemento, algunos como vimos anteriormente del tipo ruso con gran resistencia. Posteriormente, mediante un panel especial, se efectuó el proceso de montaje de cada uno de los seis paños en que fue dividida la cama, con las piezas boca abajo, utilizando también mortero de cal tradicional para su unión y sellado. Se hicieron unas tabicas de mortero de cal y ladrillo para facilitar la aireación, sobre los que se dispuso un entramado en acero inoxidable, móvil y reversible, sobre el que descansa el conjunto intervenido. Se aplicó en todo momento el criterio de reintegración y restitución volumétrica, contando con la importante aportación de algunas piezas procedentes de los almacenes del Museo de la Alhambra y, cuando no fue posible, se reintegraron algunas

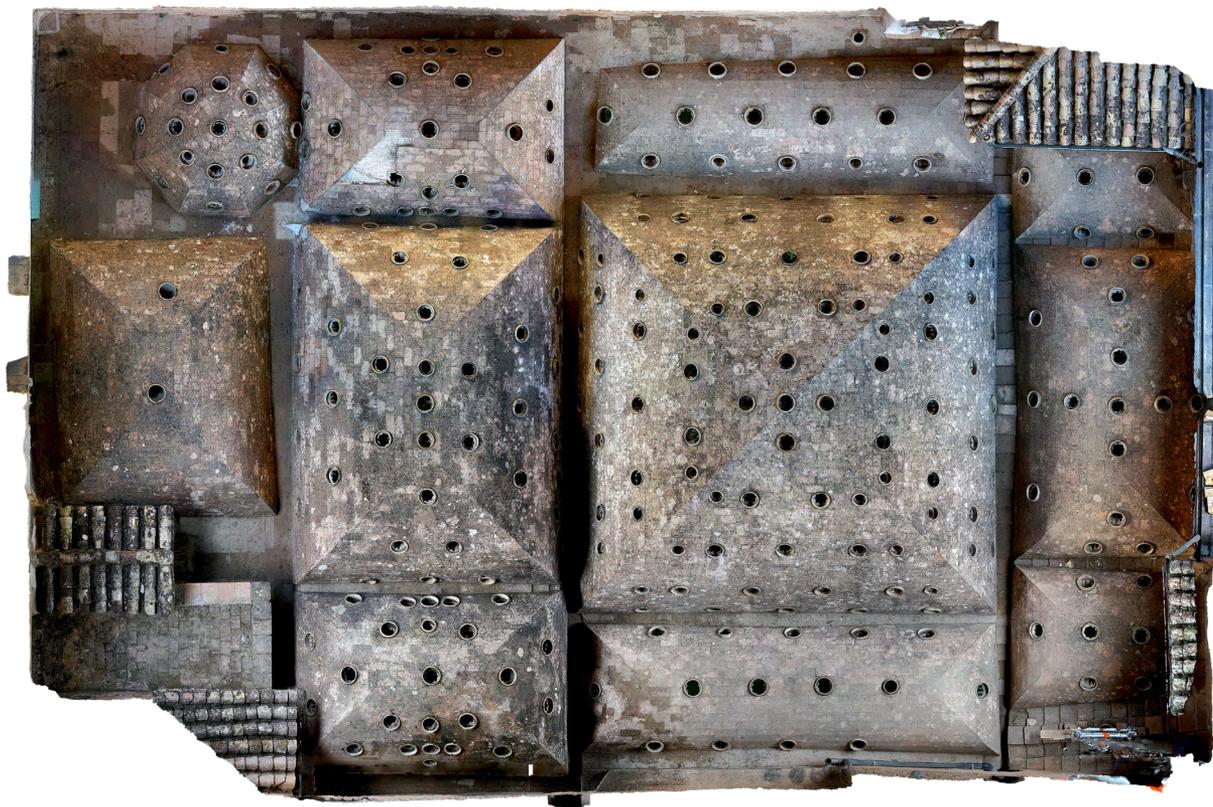
IL. 12. Antonio Puertas Contreras. Orto foto cubiertas.
Documentación obras restauración de las cubiertas. APAG. Servicio de Conservación.

Es el caso de la importante intervención llevada cabo en la zona húmeda del *Hammâm*, consistente en la restauración de su cubierta general, la que le confiere su identidad más diferenciadora por su característico aspecto exterior redondeado, salpicado de pequeñas lucernas o claraboyas, así como de la estructura central del edificio (Il. 12).

Los servicios técnicos del Patronato eran conscientes desde hacía bastante tiempo de los problemas de conservación que presentaba el Baño, derivados principalmente del deficiente estado de las cubiertas de las salas de vapor, a consecuencia del cual se habían generado filtraciones de aguas pluviales, derivando en diversas patologías que era preciso solu-

cionar. Entre 1999 y 2011 se encargaron diferentes estudios previos, especialmente centrados en los materiales de construcción del edificio, y el estudio de la documentación existente en varios archivos; en junio y julio de 2012 se celebraron, respectivamente, la Ponencia Técnica del Patronato y la Comisión Provincial de Patrimonio Histórico cuyos informes favorables propiciaron la Resolución de la delegación provincial de Cultura para la aprobación de un *Proyecto Básico y de Ejecución de Restauración de la cubierta del Baño Real de la Alhambra*. Sellada definitivamente el 14 de enero de 2013 por la oficina de supervisión de la entonces Consejería de Cultura y Deporte daba inicio al fin, el 2 de septiembre de 2014; una intervención prioritaria para nuestro Patrimonio, cuyos trabajos finalizaron en diciembre de 2017, bajo la dirección del arquitecto Pedro Salmerón Escobar⁴². Evidentemente, las obras comenzaron por la techumbre, con la instalación de una sobrecubierta de estructura metálica anclada a los muros lindantes con el edificio, y se efectuaron diversos trabajos previos de conservación preventiva, como limpieza, consolidación, y protección de las lucernas cerámicas, del espacio interior, suelos

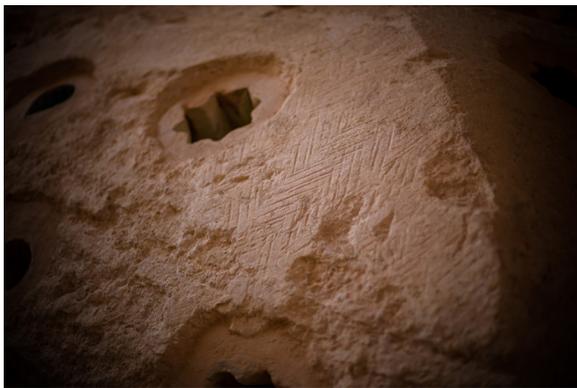
IL. 13. Pepe Marín. Detalle bóveda con acanaladuras en zigzag. Documentación obras restauración de las cubiertas (2014-2017). APAG. Servicio de Conservación.

en época medieval una cubierta impermeabilizante de mortero hidráulico a la cal con acanaladuras en zigzag para favorecer la esorrentía de las aguas pluviales, cuyos registros quedaron protegidos in situ (Il. 13).

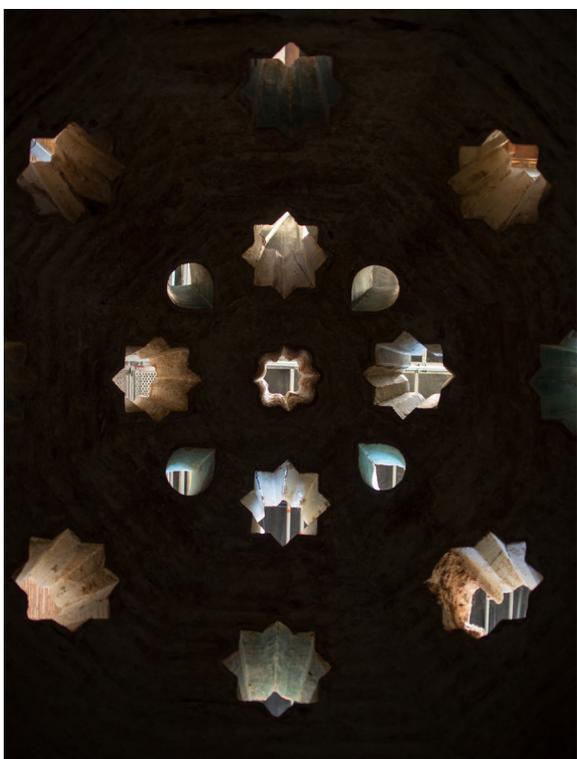
IL. 14. Pepe Marín. Lucernas: tipos naturalistas y geométricos. Documentación obras restauración de las cubiertas (2014-2017). APAG. Servicio de Conservación.

Como dijimos, uno de los elementos patrimoniales más diferenciadores de los *ḥammāmāt* son las lucernas distribuidas por las bóvedas. Es sabido que tienen una doble característica, la funcional para ventilar la acumulación del vapor que se acumula en las estancias calientes, y la estética, con acabados formales en variadas figuras naturalistas o geométricas (Il. 14), que contribuyen a crear un ambiente de relajación durante el servicio del baño. El *ḥammām* palatino de la Alhambra es exponente esencial de estas piezas elaboradas en cerámica vidriada, ligeramente abocinadas para adaptarse a la curvatura de las bóvedas, y cerradas exteriormente con vidrios practicables de colores⁴³. A pesar de su heterogeneidad por las distintas renovaciones que han recibido a lo largo del tiempo (la última realizada por los propios servicios técnicos de la Alhambra en 2003), con las consiguientes diferencias de cocciones o de esmaltes, no presentaban mal estado de conservación, salvo ciertas pérdidas de la cubierta vítrea o de la masa cocida ocasionadas por humedades y sales. También se registraron puntuales desprendimientos en el revestimiento

interior de morteros bajo el borde de algunas piezas. Se efectuó una meticulosa limpieza y consolidación de cada una de ellas, reintegrando los fragmentos deteriorados con materiales de textura y color distinguibles de los originales. Las lucernas cerraban mal al exterior pues la curvatura de las bóvedas en ciertas zonas obligaba a los vidrios, sujetos con simples soportes metálicos, a adoptar una posición oblicua dejando pasar al agua al interior, incluso favoreciendo el constante goteo debido a las diferencias térmicas. El proyecto diseñó un modelo específico, realizado con acero y vidrio, para cubrir las lucernas, recuperar la ventilación natural, evitar la entrada de agua de lluvia y lograr el equilibrio micro climático de las salas.

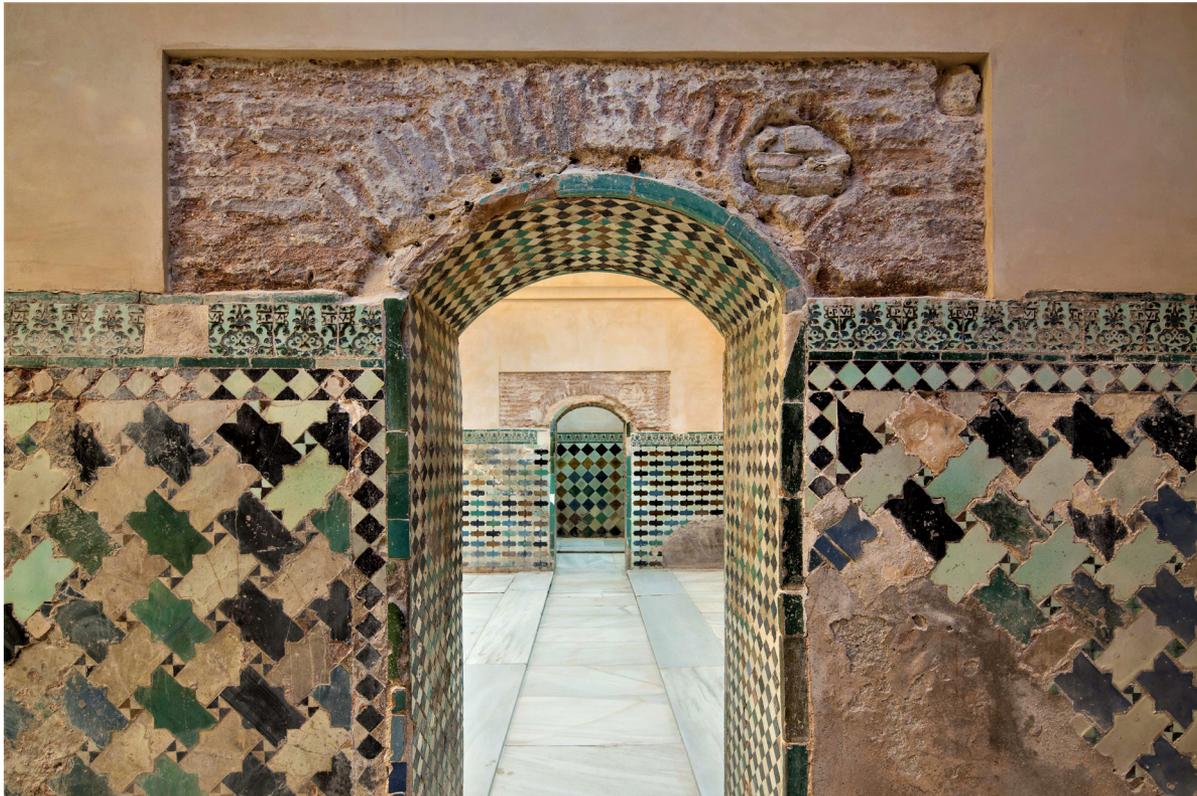
IL. 15. Pepe Marín. Detalle de la fábrica bajo enlucidos. Documentación obras restauración de las cubiertas (2014-2017). APAG. Servicio de Conservación.

Durante estos trabajos se hicieron dos singulares descubrimientos: aparecieron sobre los vanos de paso entre las salas, en ambas caras de los muros, orificios para el anclaje de quicaleras, evidente testimonio de haber tenido puertas y haber sido tapados en un momento posterior, sin poder asegurar su originalidad; para dejarlos visibles se hicieron las correspondientes «ventanas» en los enlucidos finales (Il. 15).

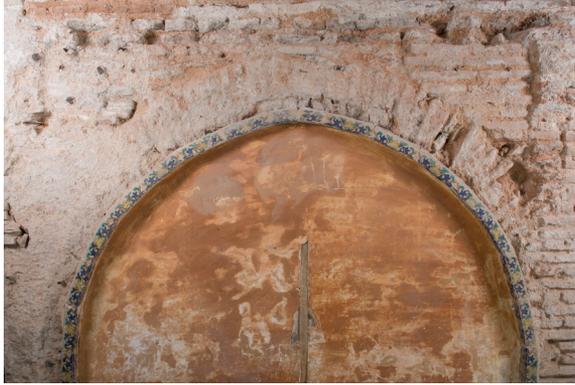
IL. 16. Pepe Marín. Muro entra la sala caliente y la caldera. Documentación obras restauración de las cubiertas. (2014-2017). APAG. Servicio de Conservación.

El otro hallazgo sorprendente de la intervención fue la presencia de rastros y huellas evidentes en el paramento de la caldera del *ḥammām* de haber

estado completamente revestido con alicatado cerámico en aparente diseño de dosel. Se dejaron vistos, sin el revestimiento protector del resto de la intervención (Il. 16).

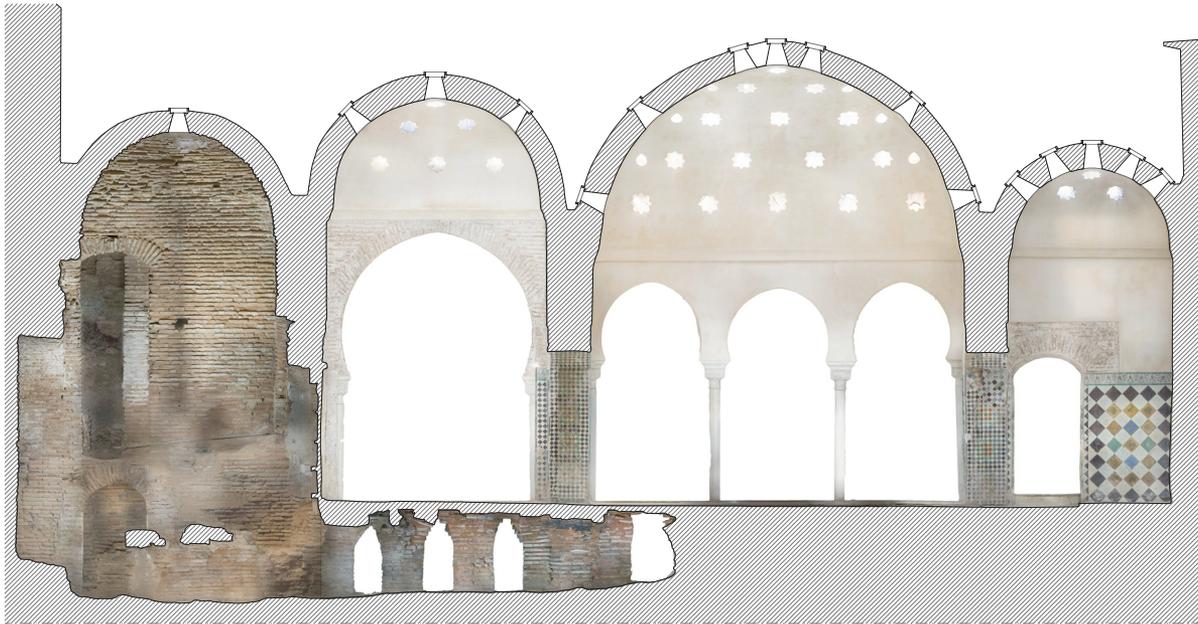
IL. 17. UTE Pérez-Carmona-Cañones-Bestué. Sección hipocausto. Sección general longitudinal 02. Estudio del espacio correspondiente al área de servicio del hamman o baño Real de Comares en la Alhambra. Abril 2020. APAG. Servicio de Conservación.

formaciones, grietas, ni fisuras, salvo el revestimiento de ladrillo sobre el paramento más occidental. Lo mismo ocurre en el espacio de la caldera, aunque la deficiente ejecución de los arcos de descarga que lo singularizan ha propiciado el desarrollo de ciertas fisuraciones sin aparente transcendencia. La escalera que la conecta con la leñera sí presenta alguna pérdida material sin que afecte a su comportamiento estructural. Los morteros presentes en los paramentos del pasadizo de la leñera se encuentran también en un buen estado general.
