LOS SOPORTES DE MADERA DE LAS PINTURAS DE LA SALA DE LOS REYES: ESTUDIO TÉCNICO CONSTRUCTIVO, ESTADO DE CONSERVACIÓN Y TRATAMIENTO

THE WOOD SUPPORTS OF THE PAINTINGS IN
THE HALL OF KINGS: A TECHNICAL STUDY OF ITS
CONSTRUCTION, STATE OF CONSERVATION AND
TREATMENT

BENJAMÍN DOMÍNGUEZ-GÓMEZ

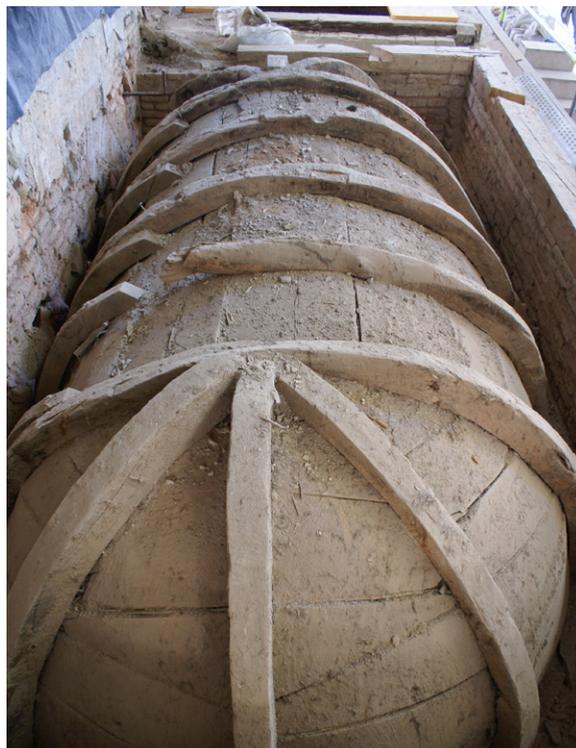
Il. 1. Bóveda 2. Fotografía previa a la intervención. Benjamín Domínguez. Fotografía previa a la intervención.

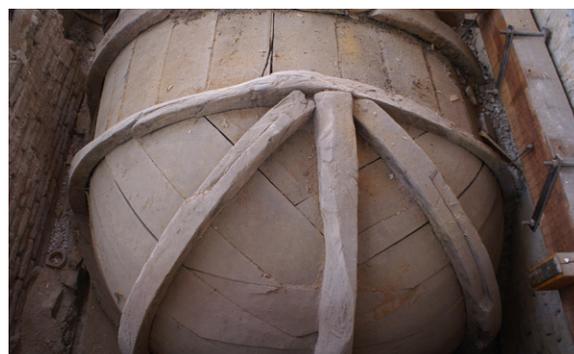
La costilla perimetral de base está compuesta por un número de entre ocho a diez piezas, que miden 8 x 10 cm aproximadamente de escuadría. Estas piezas van unidas entre sí por un ensamble a media madera reforzado por un clavo de forja. El ancho de las tablas que componen el medio punto de la bóveda varía dependiendo de la curvatura de las costillas. Las tablas utilizadas en la parte central de la bóveda son enterizas y van de cascarón a cascarón. Como modo de fijación a todo lo largo de las costillas, volvemos a encontrar los clavos de unión costilla-tablero colocados desde el interior -es decir, desde las pinturas- uniendo cada una de las tablas. Las costillas completas en forma de medio punto están compuestas de dos piezas ensambladas a media madera en la parte alta del arco. Cada ensamble está reforzado con dos clavos pasantes, uno de cada lado de la unión. Cada una de las costillas se fijan a la base/perímetro por un gran clavo de forja de alrededor de 10 cm. de largo. Solo en algún caso, la costilla está compuesta de 3 piezas, unidas igualmente con un ensamble en rayo de Júpiter o media madera escalonada, reforzado con clavo pasante. Las costillas de los cascarones laterales son de una pieza, menos las números 2 y 3 de la bóveda 3, compuestas de dos piezas cada una. La parte superior de las costillas de los cascarones aparece cortada en punta para facilitar la unión de todas las piezas en la convergencia de los arcos en la parte superior (Il. 2).

Il. 2.: Bóveda 1. Fotografía previa a la intervención. Detalle del sistema constructivo. Benjamín Domínguez. Fotografía previa a la intervención. Detalle del sistema constructivo, 2007. GESTIONARTE S.L.U.

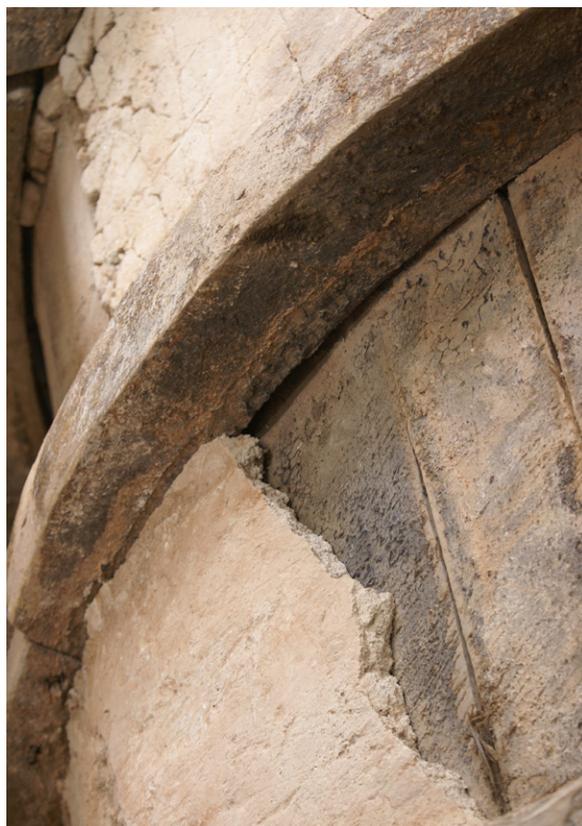
II. 3. Bóveda 3. Detalle de las dos capas de cubrición, capa resinosa y yesos. Benjamín Domínguez, Bóveda 3. Detalle de las dos capas de cubrición, capa resinosa y yesos, 2008. GESTIONARTE S.L.U.

La segunda de las capas de protección aplicadas es la denominada “capa de yeso” que solo aparece sobre las tablas y no sobre las costillas. Su función principal era de protección ignífuga del soporte madera. Su espesor oscila entre 1 a 2,5 cm y disminuye progresivamente conforme se acerca a las costillas. Presenta una composición heterogénea.

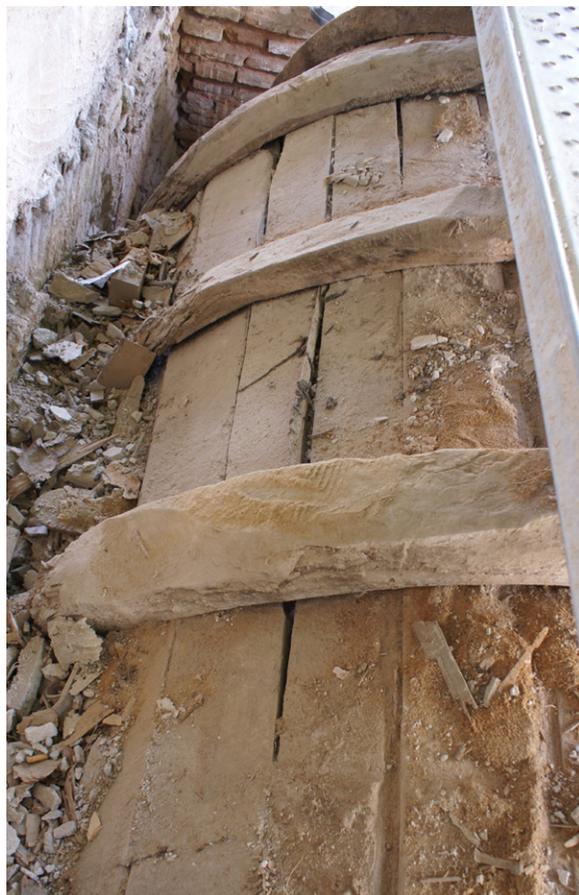
Il. 4. Bóveda 3. Estado de conservación previo a la intervención. Benjamín Domínguez. Estado de conservación previo a la intervención, 2007. GESTIONARTE S.L.U.

respondientes al lateral del Patio de Leones. Tan lamentable estado había generado, en algunos casos, un desplazamiento de la bóveda y, en otros, la deformación de su estructura portante. Estas deformaciones o desviaciones generales de las bóvedas también venían provocadas por la acumulación e incidencia de una serie de materiales (yeso, ladrillos y otros materiales de acarreo) que venían ejerciendo presión sobre la estructura lignaria. Esta circunstancia estaba impidiendo la correcta ventilación del soporte de madera, lo que generó una colonia de hongos fruto de la humedad ambiental del camaranchón, las filtraciones de las canalizaciones de agua del tejado y la propia acumulación de todo este material higroscópico. Sobre las bóvedas, una gruesa capa de polvo y depósitos superficiales (incluidos excrementos de roedores) invadía todo el conjunto (Il. 4).

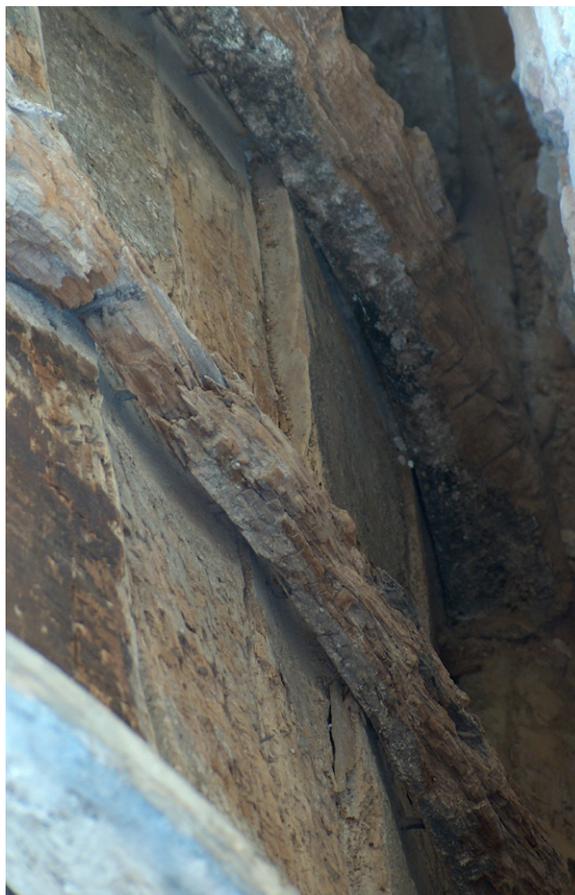
Il. 5. Bóveda 3. Detalle pudrición de las costillas. Zona leones. Benjamín Domínguez. Detalle pudrición de las costillas. Zona leones, 2007. GESTIONARTE S.L.U.

Ciertamente, el ataque de hongos de pudrición era la alteración más destructiva que sufrían las tres bóvedas. Su distribución era más importante en el lateral de los reversos colindante al Patio de los Leones, aunque también se manifestaba en algunas zonas de la madera del lateral del Partal y en las

costillas. A consecuencia de este agente de deterioro, la madera estaba muy alterada, presentando una superficie friable propia de la denominada “pudrición parda” (Il. 5).

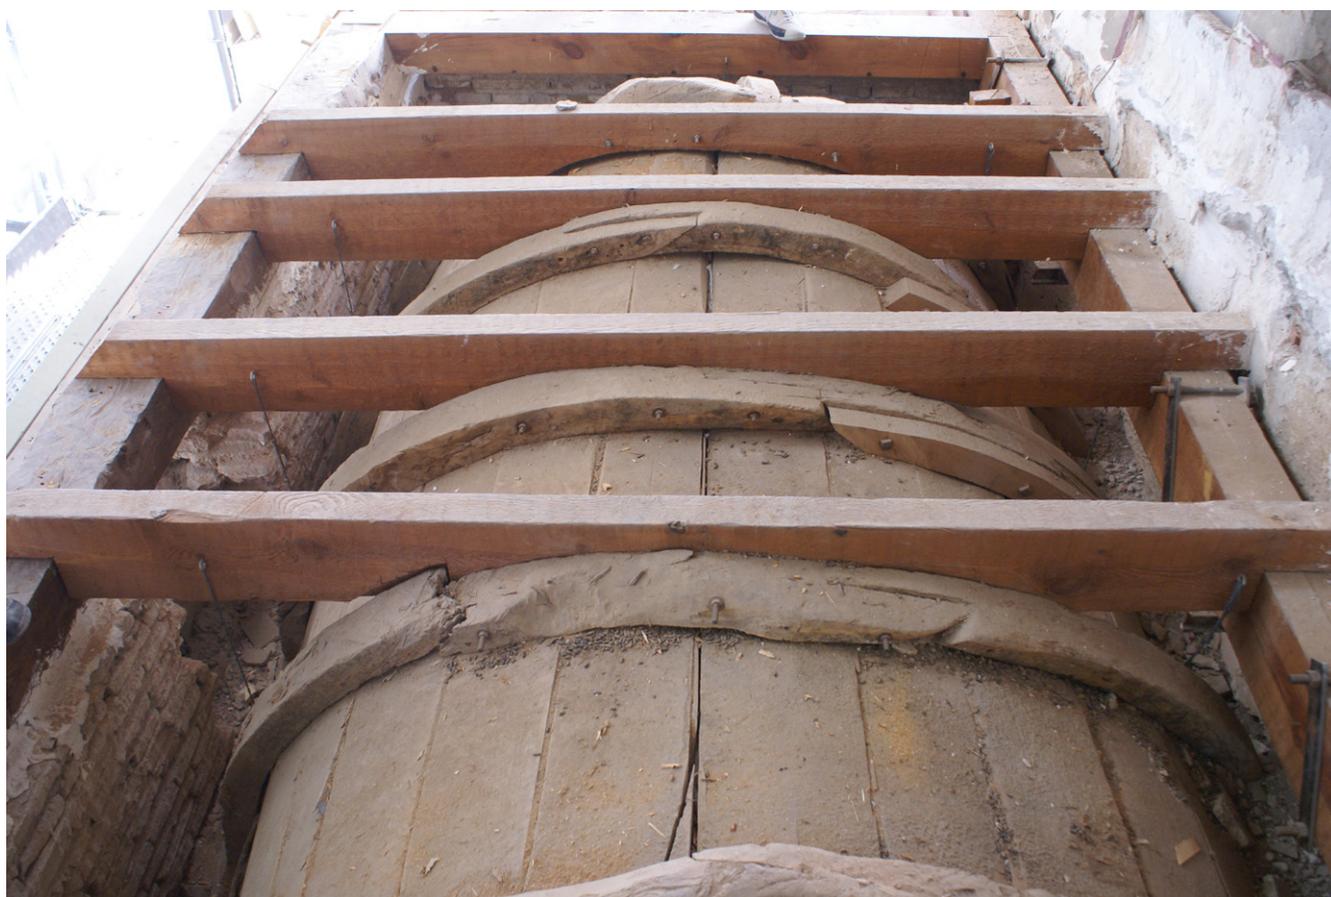
Il. 6. Bóveda 1. Refuerzos incorporados en la intervención de 1980. Benjamín Domínguez. Refuerzos incorporados en la intervención de 1980, 2007. GESTIONARTE S.L.U.

Es presumible que, si la actuación para conservar las bóvedas de finales del siglo XX se centró en la bóveda 1, es porque su estado sería el que mayor peligro presentaba. Es la más intervenida, al menos a nivel de soporte y, como decimos, no sería de extrañar que ya hubiese perdido multitud de elementos constitutivos en el momento de la intervención de 1980. Estas alteraciones se manifiestan, por ejemplo, en el eje central

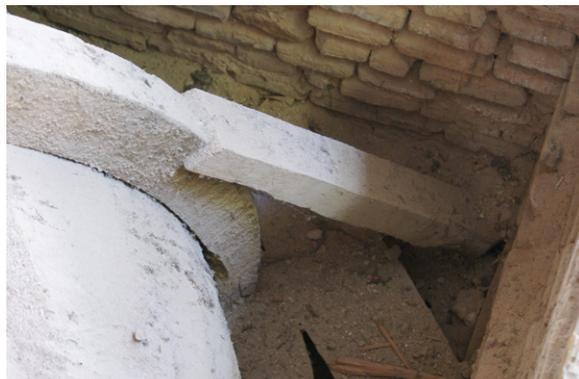
Il. 7. Bóveda 2. Refuerzos o “muletas” incorporados en las actuaciones acometidas en la década de los ochenta. Benjamín Domínguez. Refuerzos o “muletas” incorporados en las actuaciones acometidas en la década de los ochenta, 2007. GESTIONARTE S.L.U.

Además de las zonas “en precario” por su deterioro evidente, existían otras que no se sustentaban por sí mismas y que ya habían sido intervenidas anteriormente, como eran la bóveda 1 en su conjunto o la bóveda 2, que presentaba una peculiaridad con respecto a las otras y es que estaba sustentada por una serie de “muletas”, como ya se ha descrito.

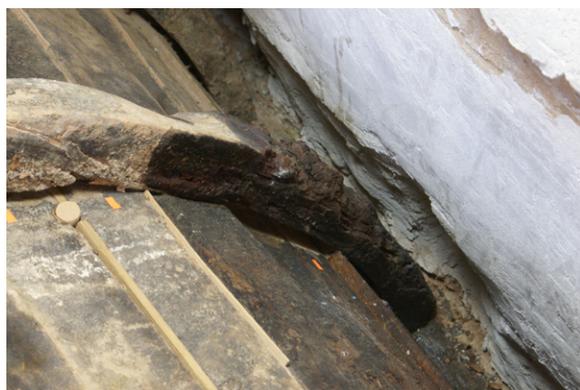
Il. 10. Bóveda 2. Tratamiento de conservación-restauración. Consolidación de la madera afectada por pudrición. Benjamín Domínguez, 2007. GESTIONARTE S.L.U.

las características de la obra: encajonamiento, verticalidad, posicionamiento operacional complicado, etc.³¹ (Il. 10).

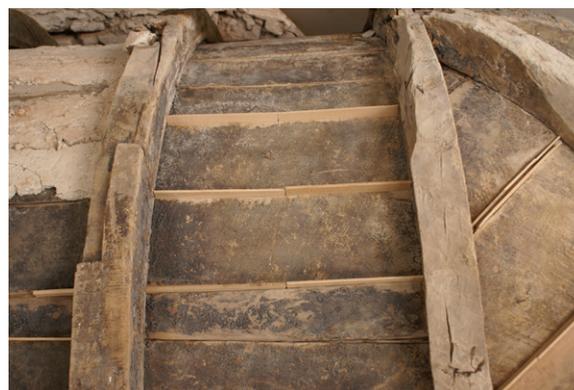
Il. 11. Bóveda 1. Tratamiento de conservación-restauración. Colmatado de las aberturas entre tableros mediante piezas de cedro. Benjamín Domínguez, 2007. GESTIONARTE S.L.U.

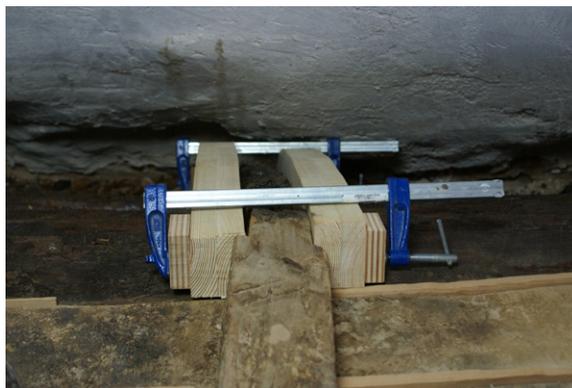
Il. 12. T Bóveda 2. Tratamiento de conservación-restauración. Colocación de refuerzos. T Benjamín Domínguez, 2008. GESTIONARTE S.L.U.

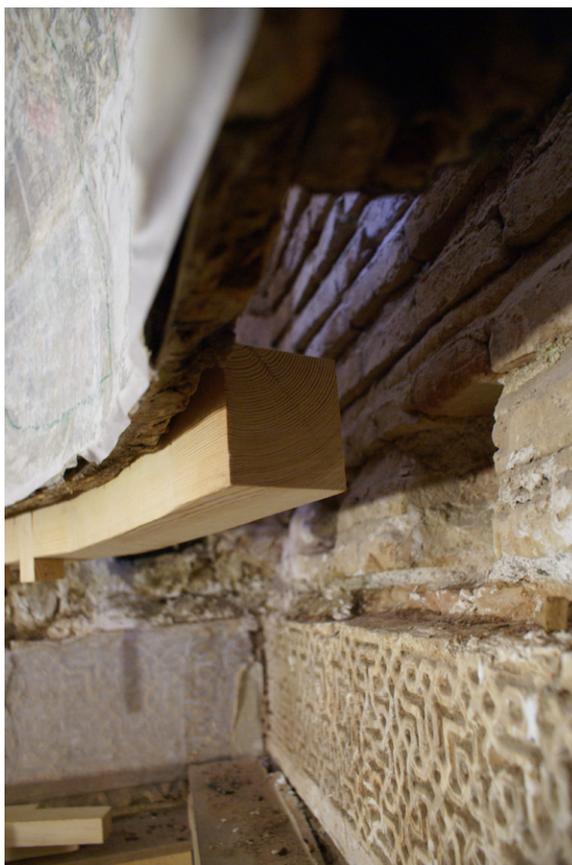
Il. 13. Bóveda 1. Tratamiento de conservación-restauración. Reconstrucción de la “costilla base”. Benjamín Domínguez, 2008. GESTIONARTE S.L.U.

La reposición del anillo base, así como los sándwiches o prótesis que se colocaron y que se han descrito, fueron realizadas y colocadas según proyecto que contemplaba fuesen ejecutadas en pino silvestre (*Pinus Sylvestris*), ensambladas en la misma dirección de la “veta de la madera”, con el fin de que interactuase con ella, según los cambios de temperatura y humedad existentes. A todas las piezas de nueva factura se les aplicó una protección consistente en una impregnación a base de permetrina con el fin de protegerlas de posibles ataques biológicos y otra de Paraloid B-72, con el mismo propósito. La fijación al soporte original o entre sí de las piezas de reposición volumétrica se realizó mediante P.V.A. en emulsión con agua desmineralizada. En multitud de casos, debido a la irregularidad de la superficie de la madera se utilizó como adhesivo Araldit SV 427/ HV 427 permitiendo a su vez consolidar los espacios próximos. Además del adhesivo, cada una de las piezas se espigó a la bóveda original con varillas de madera de 8mm a 14 mm. de diámetro realizando así un anclaje mecánico de las mismas y proporcionando una unión reticular entre todas las piezas. Las terminaciones inferiores de las costillas y refuerzos de la bóveda 2 tuvieron que ser cortados en parte para ajustar sus dimensiones a las cajas de ensambles previstas. Las piezas, una vez colocadas, han quedado en su color (para identificar en un futuro los injertos de las piezas originales).
