LA RESTAURACIÓN DE LAS PINTURAS SOBRE PIEL DE LA SALA DE LOS REYES DE LA ALHAMBRA

THE RESTORATION OF THE PAINTINGS ON LEATHER IN
THE HALL OF THE KINGS OF THE ALHAMBRA

ELENA CORREA GÓMEZ

RAMÓN FRANCISCO RUBIO DOMENE

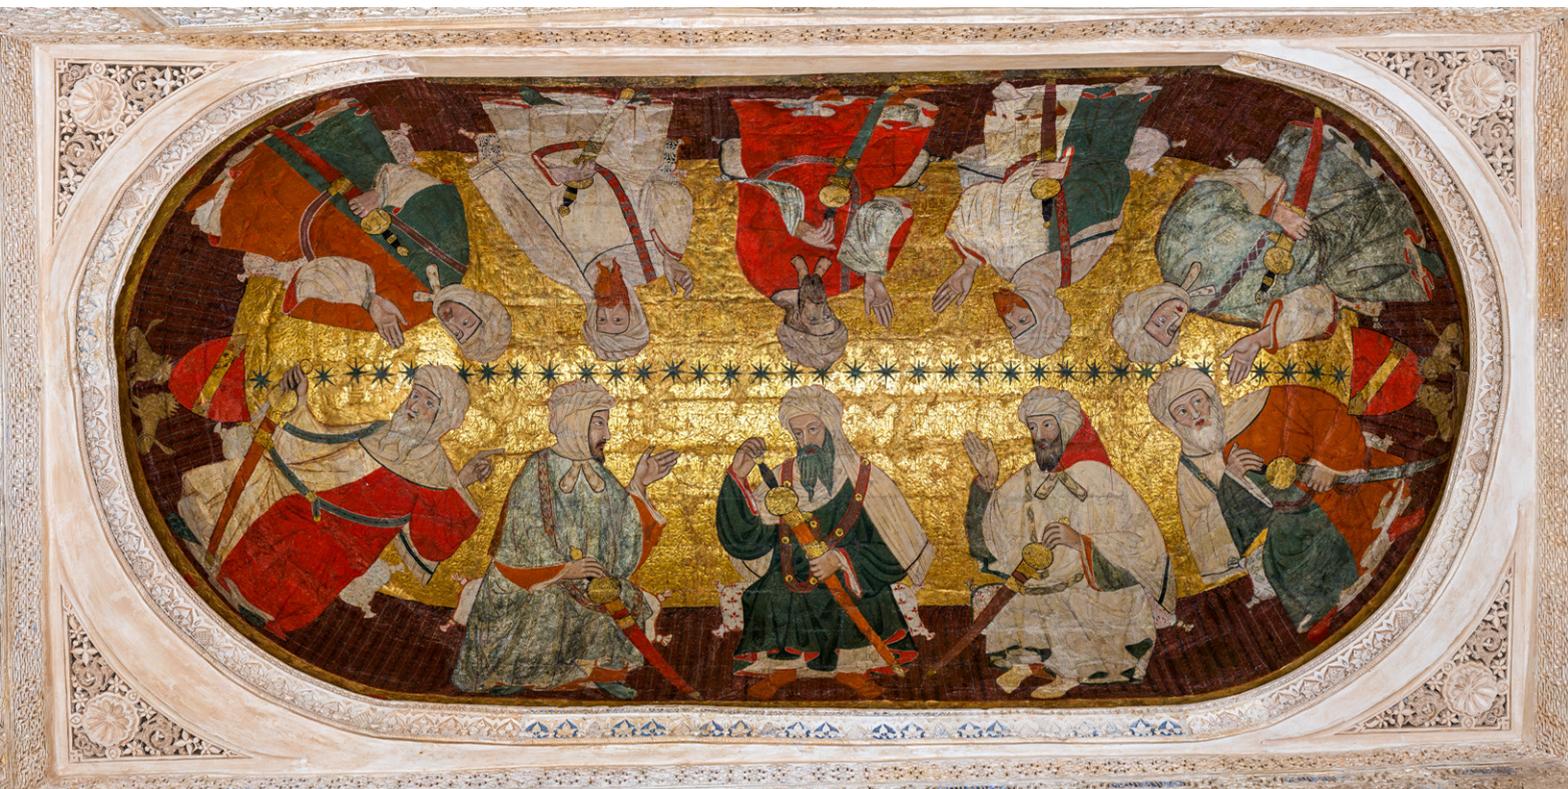
Il.1. Estado final de la bóveda central tras su restauración. Aparecen diez personajes reunidos sentados en cojines sobre una tarima y fondo dorado, imitación de un adamascado como distintivo de la riqueza y opulencia de los personajes. La escena se ha interpretado de distintas maneras: como reyes pertenecientes a la dinastía nazarí, reunión de altos dignatarios con el soberano Muhammed V, consejo árabe o mexuar, como jefes de tribus de Granada, nobles que están siendo investido con la orden de la banda, o como un tribunal en deliberación. Amadeo López del Águila, Pinturas realizadas sobre cuero ubicadas en las alcobas laterales de la Sala de los Reyes en la Alhambra de Granada. Alcobá central, 2019, Patronato de la Alhambra y Generalife, Archivo.

La bóveda central representa una reunión de personajes que desde el siglo XV-XVI han sido considerados como los reyes de la dinastía nazarí (Il.1), de ahí el nombre que recibe la sala. Las bóvedas laterales reproducen escenas de lucha y caza conocidas como la Fuente de la Juventud la situada al norte (Il.2), y la Dama jugando al ajedrez en el extremo sur (Il.3).

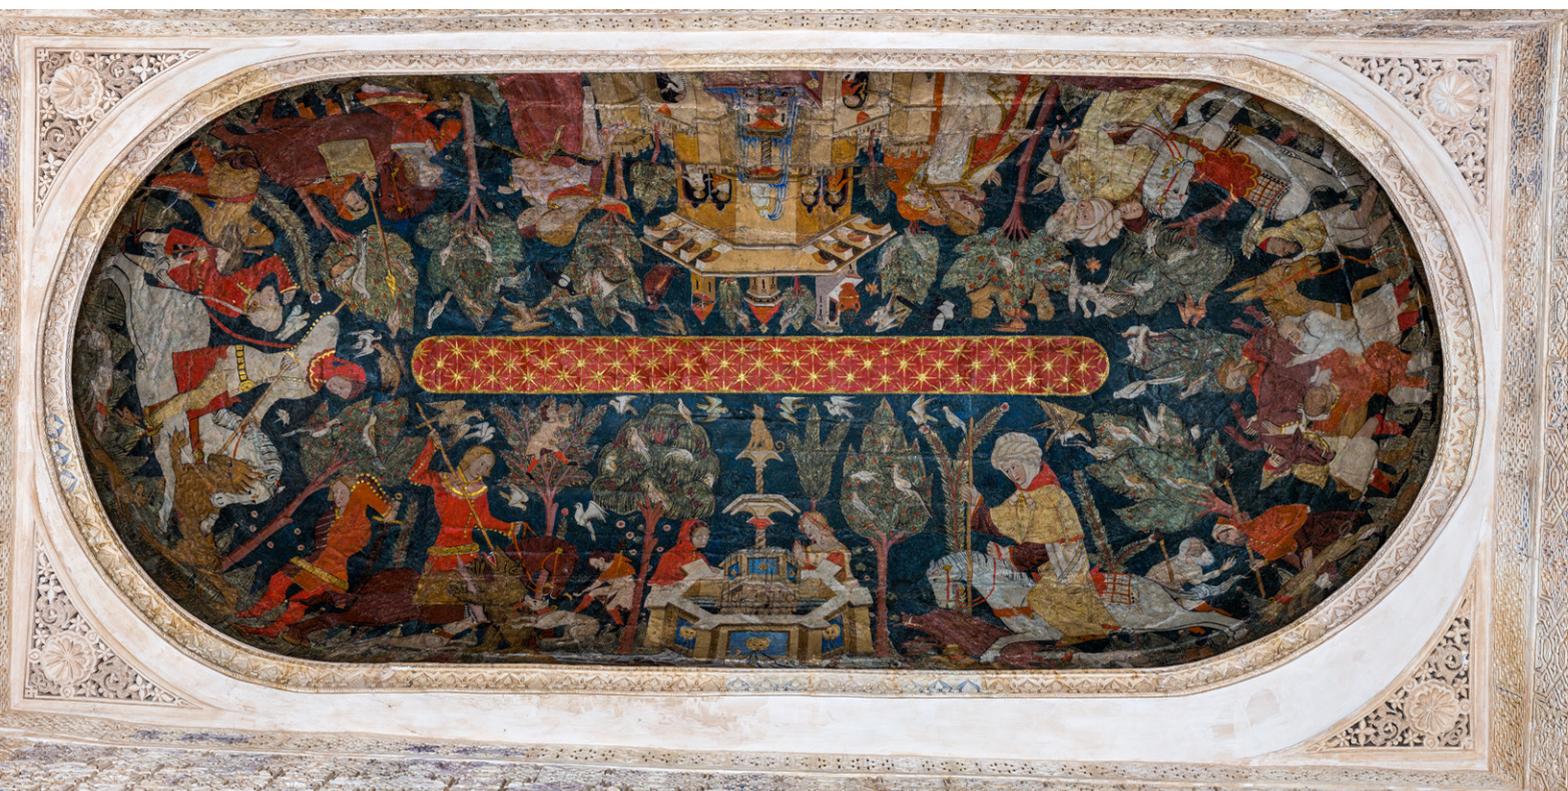
II.2. Estado final de la bóveda norte tras la restauración: alrededor de un fondo estrellado se desarrollan escenas de caza que tienen como eje trasversal “el castillo del amor” y “la fuente de la juventud”. La Fuente de la Vida o Fuente de la Eterna Juventud es un tema alegórico clásico en la que los personajes conservan el vigor del cuerpo o recuperan la juventud tras bañarse en sus aguas. Amadeo López del Águila, Pinturas realizadas sobre cuero ubicadas en las alcobas laterales de la Sala de los Reyes en la Alhambra de Granada. Alcoba norte, 2019, Patronato de la Alhambra y Generalife, Archivo.

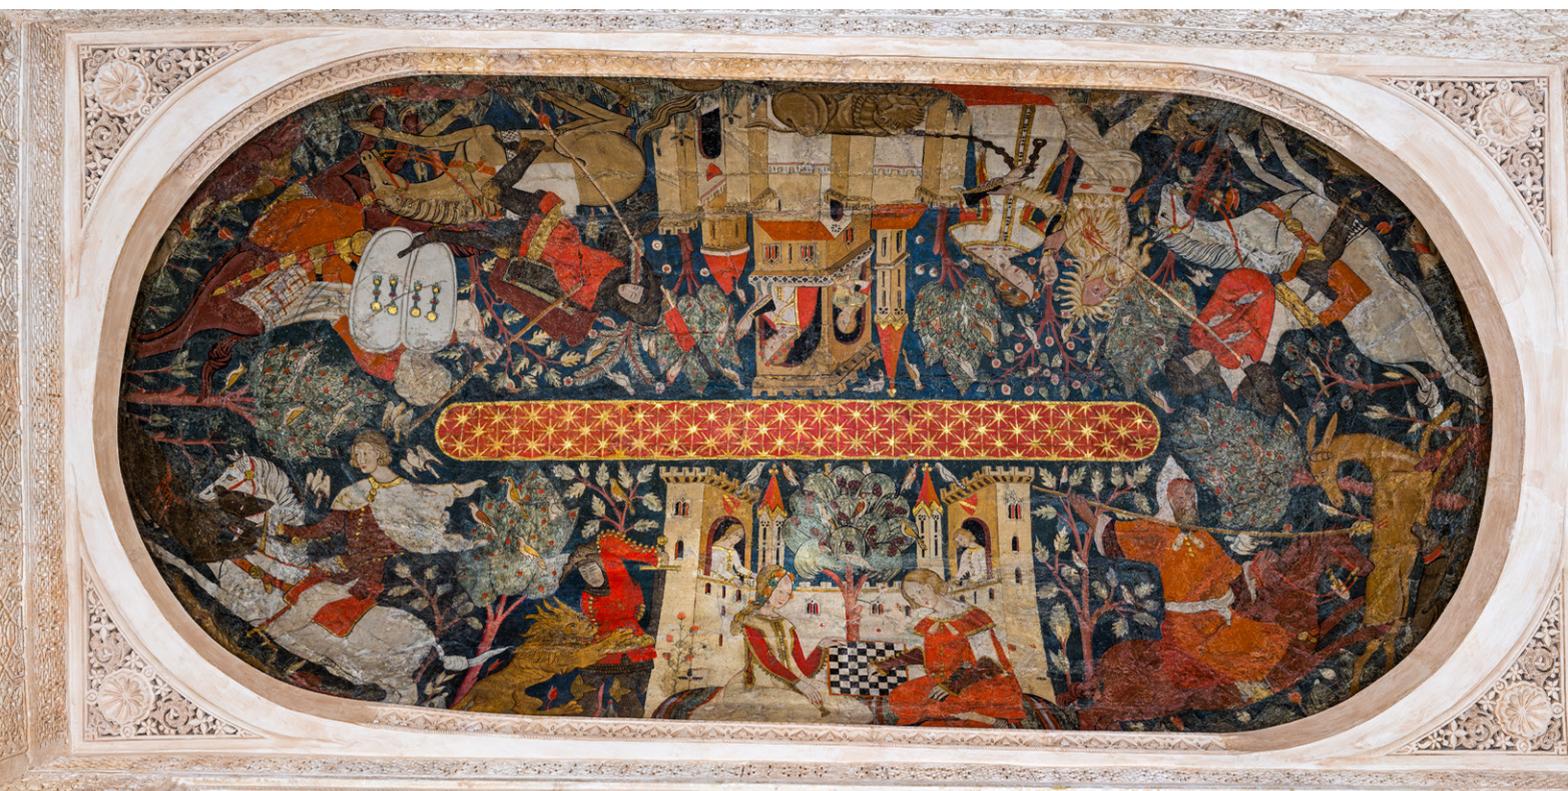
II.3. Estado final de la bóveda sur tras la restauración: centra la composición la escena de la dama jugando al ajedrez junto al resto de escenas de caza y lucha. El juego del ajedrez fue introducido en el Al-Andalus en el siglo IX, el tablero se muestra en vertical como en el Libro de Juegos de Alfonso X y en esta ocasión la partida se está desarrollando sin piezas. Amadeo López del Águila, Pinturas realizadas sobre cuero ubicadas en las alcobas laterales de la Sala de los Reyes en la Alhambra de Granada. Alcoba sur, 2019, Patronato de la Alhambra y Generalife, Archivo.

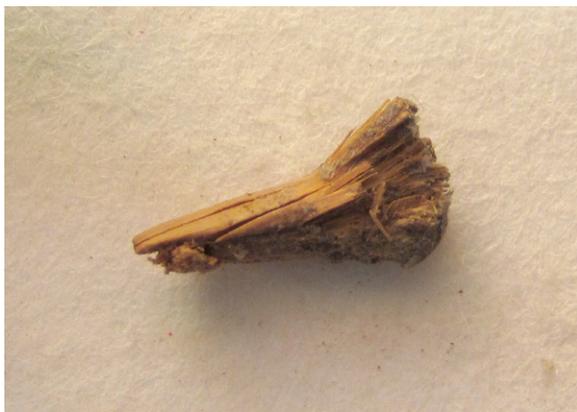
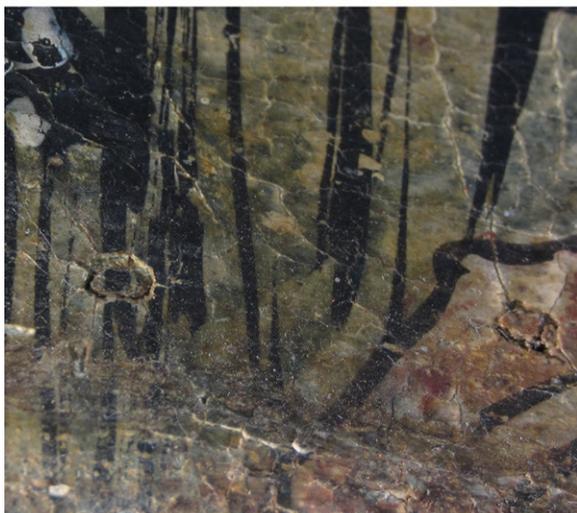
11.4. Detalle de una de las estaquillas de bambú de 9 mm de largo desprendidas durante el proceso de restauración. Bajo esta imagen se distinguen las alteraciones circulares producidas en la capa pictórica por este sistema de anclaje de las pieles a la estructura de madera. Cruz Ramos Martínez, Clavo de bambú; Alteración-Localización clavos de bambú a través de la pintura, 2015, Patronato de la Alhambra y Generalife, Archivo.

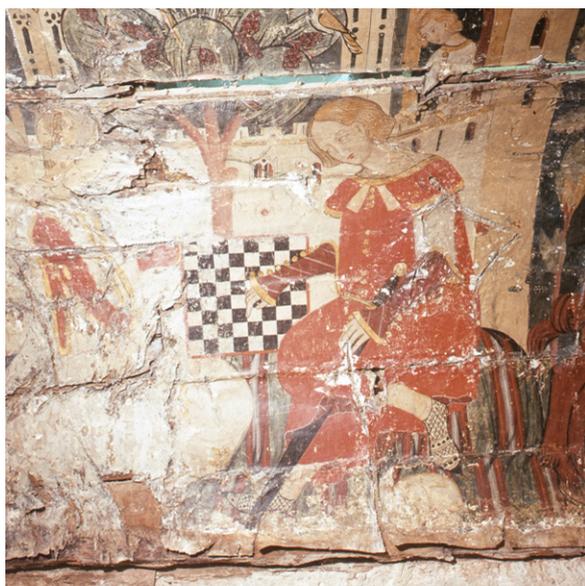
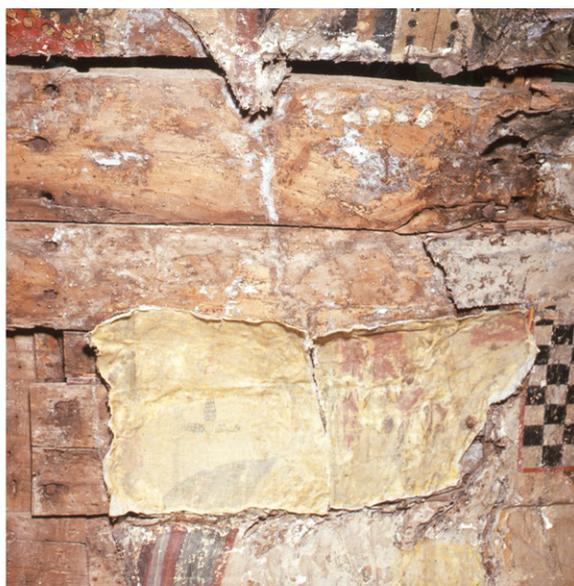
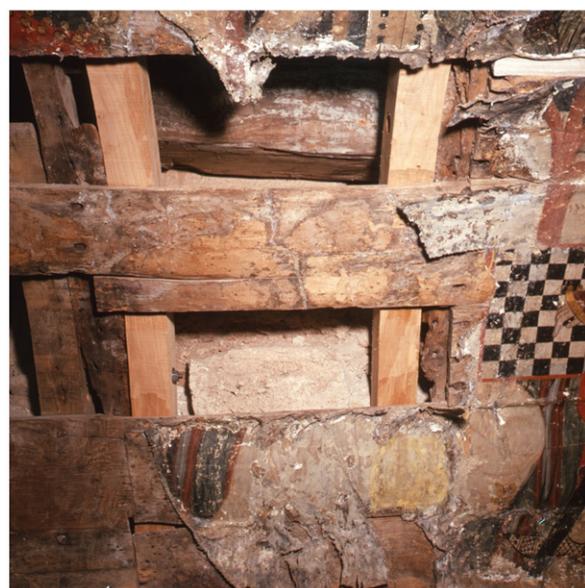
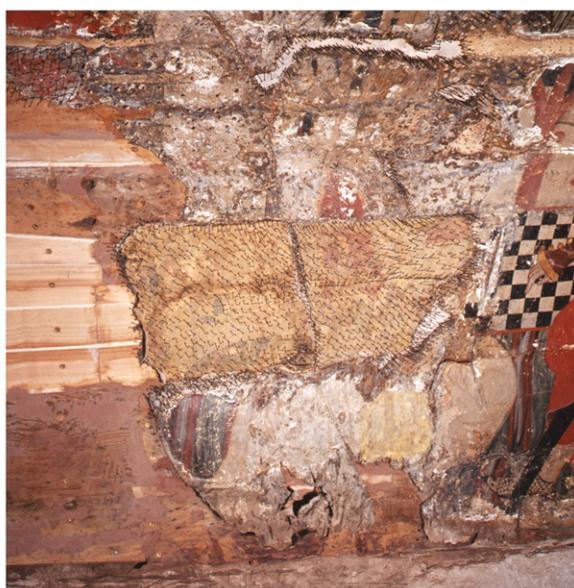
Il.5. Detalle de la restauración realizada por Juan Santos Ramos en la que se ha sustituido parte de la tablasón de la bóveda sur. Las pieles en mejor estado y con restos de pintura se ablandaron y tensaron mediante la colocación de alfileres provisionales y nuevas estaquillas de bambú tras el secado. Choin, Procesos de restauración de la bóveda La dama jugando al ajedrez, 1980, diapositiva color 6x6 cm., Patronato de la Alhambra y Generalife, Archivo.

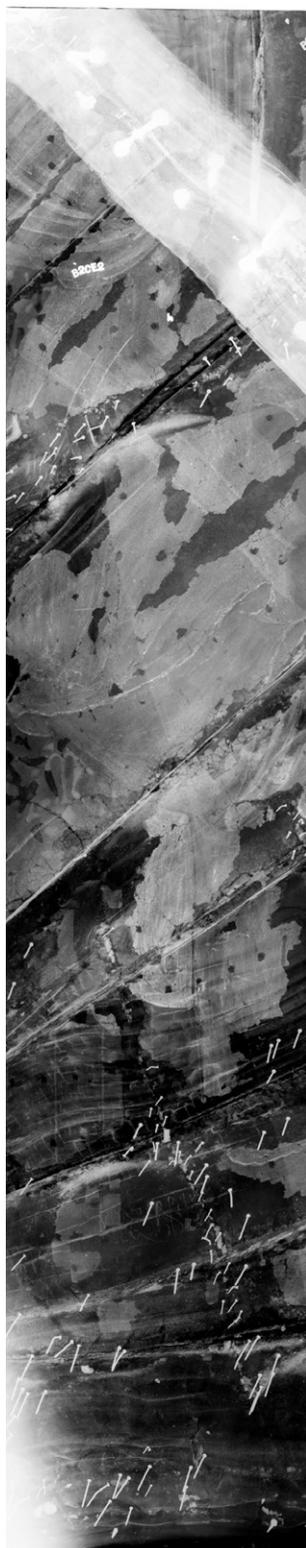
Il.6. Imagen digitalizada de una placa radiográfica perteneciente a la bóveda central. Las radiografías han proporcionado valiosa información de la estructura de madera y del conjunto pictórico. Permiten apreciar el tamaño de las tablas y distinguir entre la madera de peralejo y la de pino (con vetas mucho más visibles), el tipo de elementos metálicos empleados en su construcción, las zonas atacadas por pudrición cúbica, el tamaño de las pieles, sus faltas y costuras. En cuanto a las capas pictóricas se distingue los dibujos preparatorios incisos, las estacas de bambú iniciales, la delimitación de pintura original la superposición de estucados de cera y todos los clavos o puntillas metálicas introducidas en intervenciones posteriores. Applus, Radiografía B2CE2-4, 2010, placa radiográfica, Patronato de la Alhambra y Generalife, Archivo.

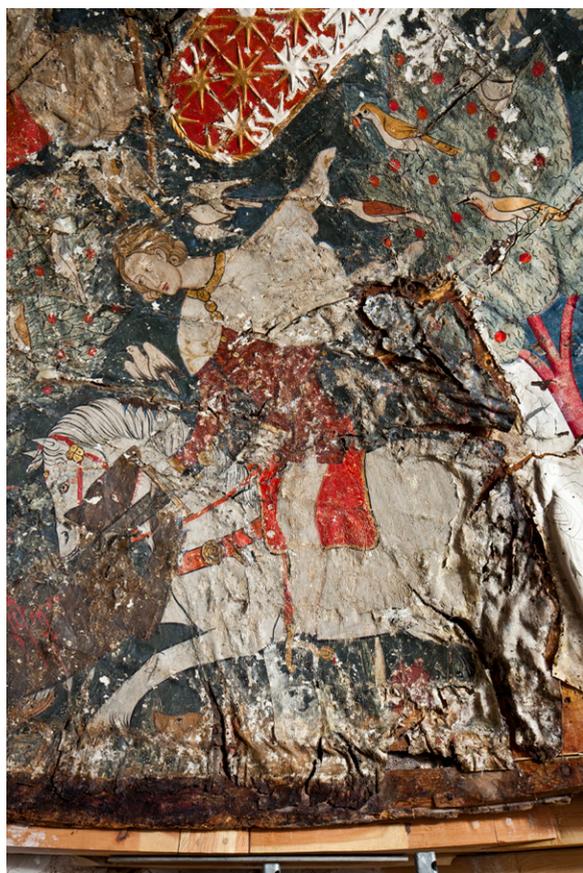
11.7. Escena de caza del oso de la bóveda sur iluminada con luz tangencial, en la que se aprecian las patologías características de la piel: deformaciones, endurecimiento, pliegues, pérdidas de sujeción al soporte de madera, oscurecimiento y manchas producidas por la oxidación de adhesivos, rotura de cosidos y de la piel en las uniones de la tablazón, sujeción de la piel mediante puntillas metálicas, añadidos de nuevos fragmentos de cuero etc. Amadeo López del Águila, PINTURAS_SRR_BOVEDA1-042, 2012, Patronato de la Alhambra y Generalife, Archivo.

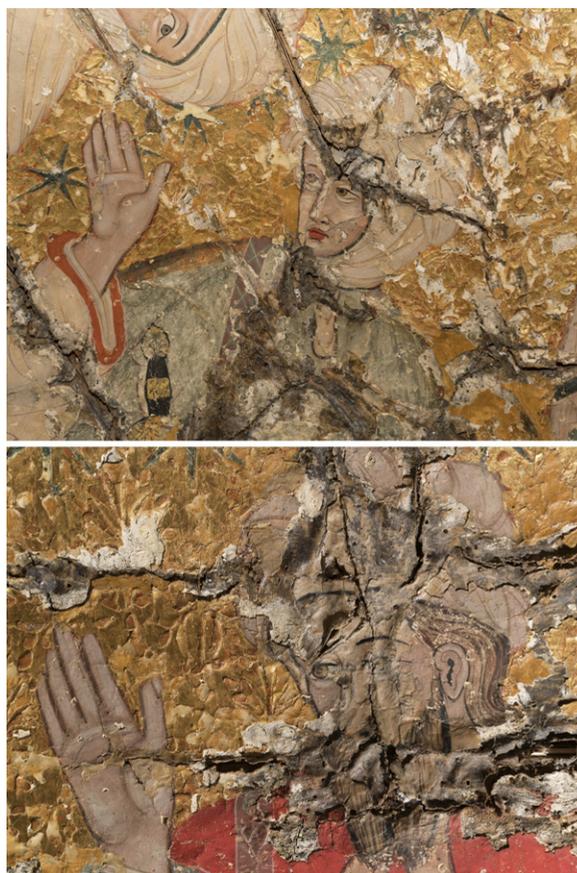
11.8. Personajes de la bóveda central sobre el fondo dorado, imagen que aglutina las principales patologías de la capa pictórica. Las rupturas y deformaciones sufridas por la piel se han transmitido a los estratos de color y han provocado craquelados, levantamientos, desprendimientos y pérdidas. La imagen fue tomada tras la eliminación parcial de estucos de cera. Eduardo Mendoza, sin título, 2018, Patronato de la Alhambra y Generalife, Archivo.

De manera generalizada se observan grietas y fisuras que suelen coincidir con las uniones de las piezas de madera y cuero, craquelados, levantamientos en forma de escamas o cazoleras, lagunas de tamaño reducido que dejan al descubierto la preparación original, y lagunas de grandes dimensiones (Il.8).

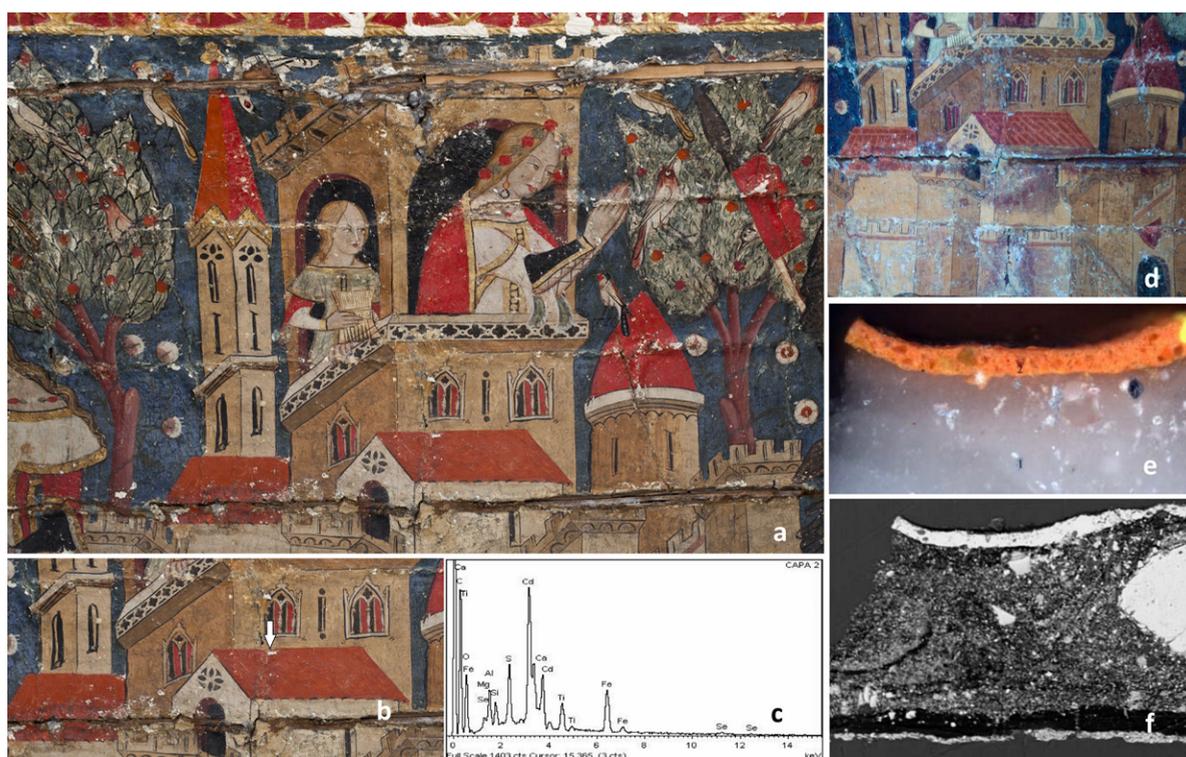
Il.9. a: Escena perteneciente a la bóveda sur con repintes de color rojo sobre los tejados inferiores; b: punto de extracción de la muestras; c: resultado del microanálisis puntual por EDX de la capa 2; d: iluminación con luz ultravioleta de la escena en la que se distingue el dibujo de las tejas, apenas perceptible al ser iluminado con luz visible. El estudio de las pinturas con fluorescencia inducida con luz ultravioleta puede proporcionar información sobre la técnica y estado de alteraciones e intervenciones ajenas a la obra. La fluorescencia de las pinturas viene determinada por el tipo de aglutinante, por el pigmento y por la mezcla de ambos. La mayoría de los pigmentos tienen una fluorescencia muy leve, salvo el blanco de zinc, amarillo de cadmio y rojo de cadmio entre otros que se caracterizan por tener una fuerte fluorescencia; e: imagen de la sección estratigráfica al microscopio petrográfico 200X en la que se observa la capa 1 de preparación blanquecina, de espesor superior a 475um compuesta por carbonato cálcico, dolomita, silicatos y granos de sílice y la capa 2 de espesor entre 30 y 50 um de color rojo anaranjado formada por rojo de cadmio, amarillo cadmio, tierra ocre y blanco de titanio; f: imagen del microscopio electrónico de barrido (con detector BSE) de la sección transversal. a y b: Amadeo López del águila, PINTURAS_SRR_BOVEDA1-205, 2012, Patronato de la Alhambra y Generalife, Archivo; c: Eugenio Fernández Ruiz, 14PROY-01-P1-003, 2012, Patronato de la Alhambra y Generalife, Archivo.

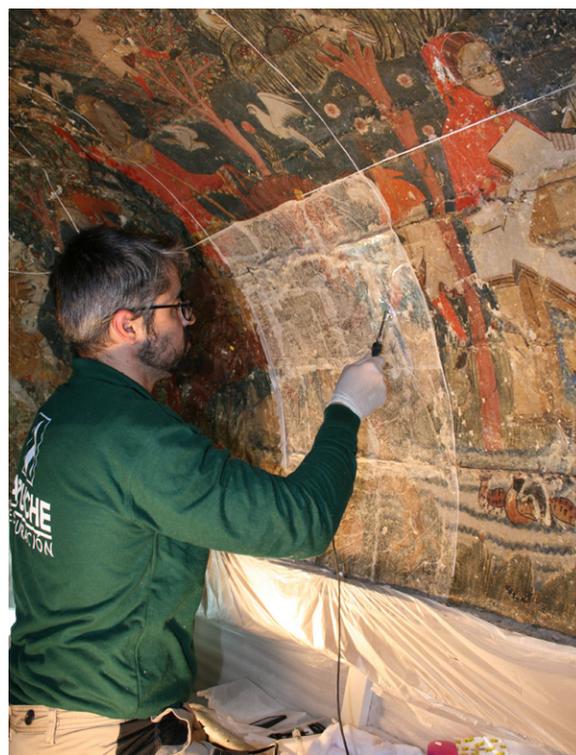
Il.10. Proceso de sentado de color en la bóveda norte La fuente de la Juventud" El adhesivo fue aplicado mediante inyección bajo las escamas o a través de papel japonés. Para conseguir una mayor penetración se aplicó calor moderado. Azuche 88, sin título, 2014, Patronato de la Alhambra y Generalife, Archivo.

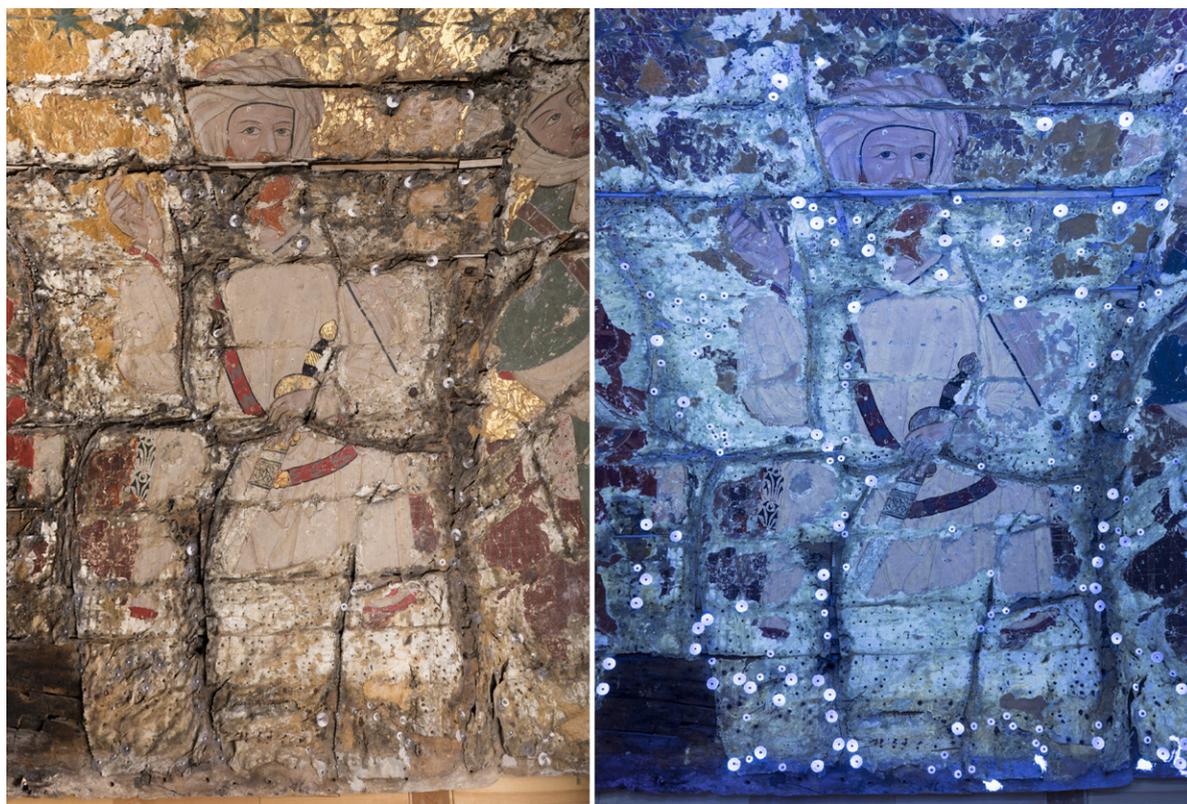
Il.11. Puntos de anclaje mecánico de la piel a la estructura de madera en un personaje de la bóveda central iluminado con luz normal y luz ultravioleta. La luz ultravioleta o luz negra permite localizar todos los anclajes insertados. Eduardo Mendoza, sin título, 2018, Patronato de la Alhambra y Generalife, Archivo.

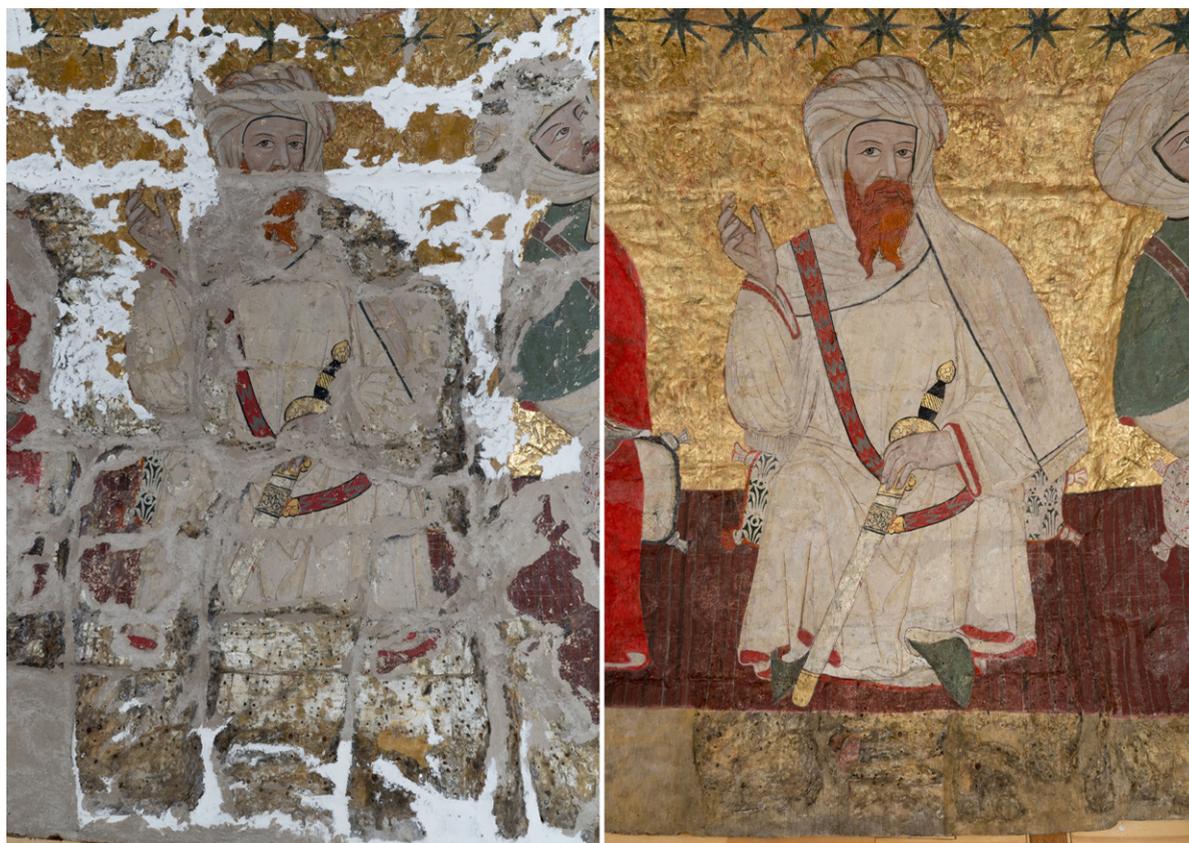
Il.12. Reintegración volumétrica del personaje de Il.11 con el estuco celulósico. El estuco se ha aplicado coloreado en masa para facilitar el proceso de integración cromática, excepto para los dorados que se ha utilizado sin color. En cuanto a la textura, la superficie del estuco se ha dejado levemente irregular para favorecer cierta vibración de las zonas reintegradas. Para la reintegración cromática de las zonas de oro con relieve el estuco celulósico se aplicó liso y se usó una plantilla para la realización del rigatino, añadiendo sombreados que imitaban el volumen. Además ha sido necesario matizar cromáticamente arandelas, elementos metálicos de sujeción, antiguos estucos de cera y reposiciones de piel. Eduardo Mendoza, sin título, 2018, Patronato de la Alhambra y Generalife, Archivo.

mantenido las reposiciones de las imágenes de los personajes principales, que corresponden a las reintegraciones realizadas por Gudiol en la década de los 60, en concreto los rostros y las manos de la bóveda central, ya que han adquirido un valor documental e histórico; máxime cuando la documentación precedente muestra significativas ausencias de información en estas áreas, lo que dificultaría enormemente su reconstrucción⁴⁷ (Il.12) y (Il.13).

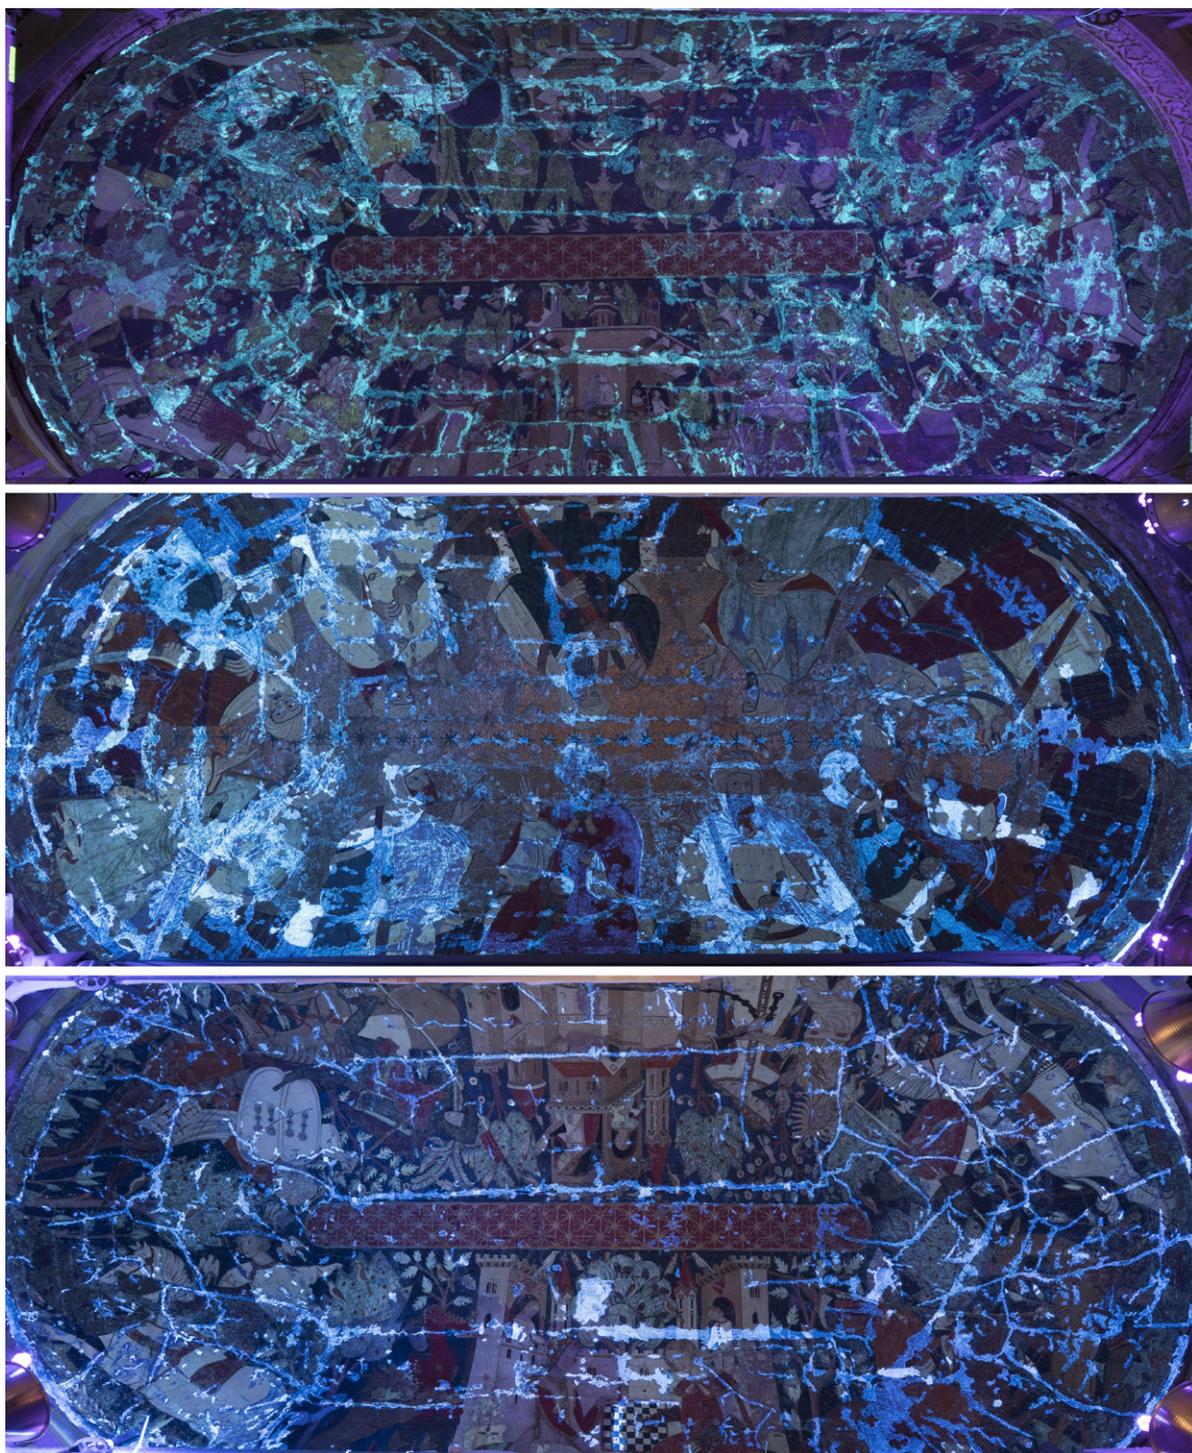
Il.13. Imágenes de las bóvedas tras los procesos de reintegración cromática e iluminadas con luz ultravioleta. La fluorescencia del pigmento añadido al estuco permite detectar y cuantificar toda la superficie pictórica intervenida. Eduardo Mendoza, sin título, 2018, Patronato de la Alhambra y Generalife, Archivo.

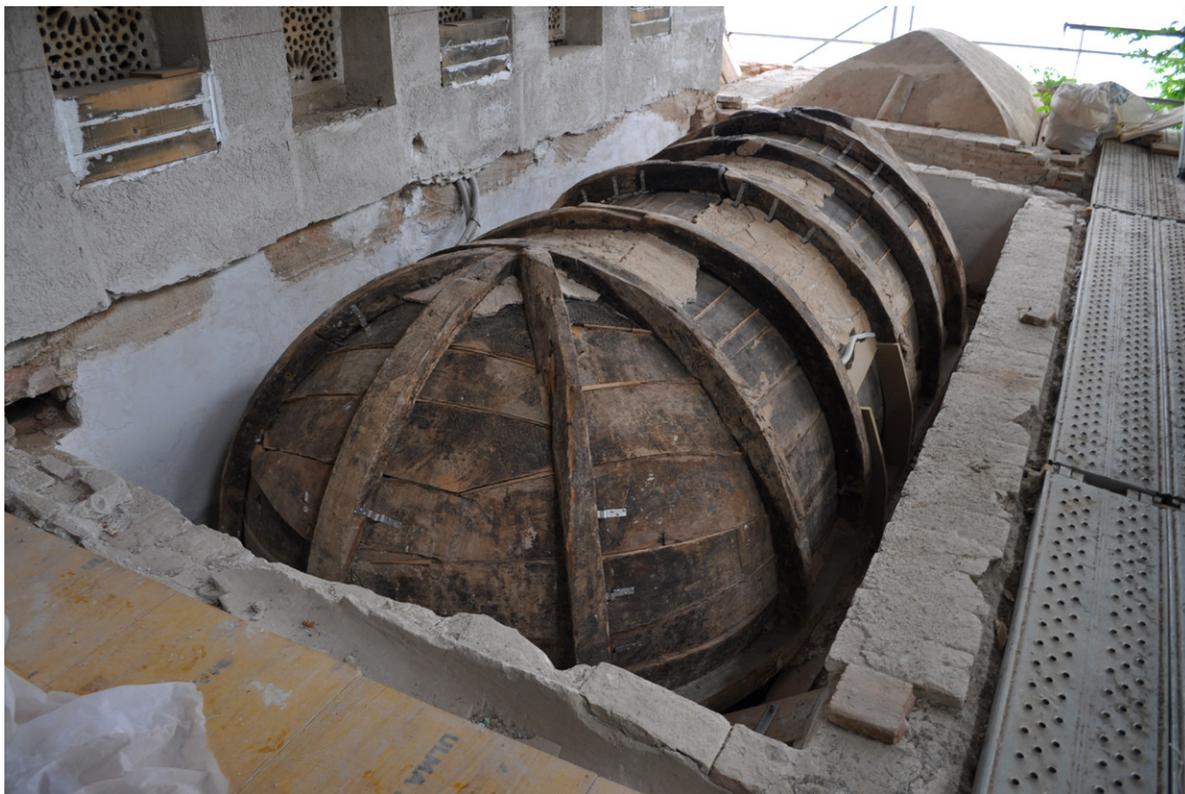
Il.14. Extradós de la bóveda norte (La fuente de la Juventud) tras la restauración del reverso. Se distinguen el armazón que configuran las costillas y la disposición y forma triangular de la tablazón que componen los casquetes. Las manchas oscuras corresponden a los restos de capa de brea de pino aplicado en origen. Los revestimientos de color claro son los fragmentos del mortero de yeso que protegía los reversos. Elena Correa Gómez, sin título, 2009, Patronato de la Alhambra y Generalife, Archivo.

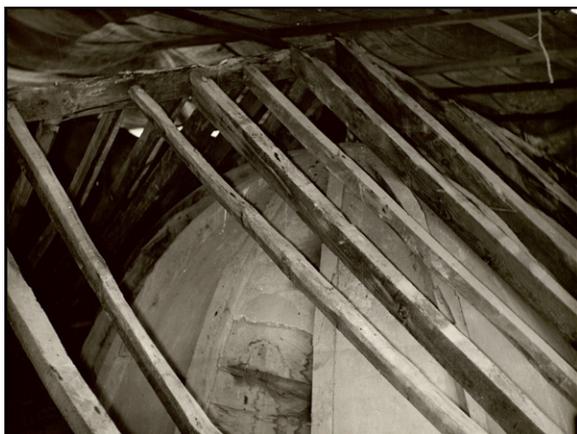
Il.15. Extradós de la armadura semiesférica del templete oeste del Patio de los Leones en 1966 durante la intervención de Prieto Moreno, en el momento de desmonte de la cubierta y antes de la restauración de la armadura. El arquitecto cubrió la madera con una capa naranja de minio que por su contenido en plomo era usado como barrera preventiva ante el ataque de insectos xilófagos y renovó el revestimiento de yeso. Autor desconocido, Patio de los Leones. Templete del Patio de los Leones. Obras de consolidación. 1º Fase, 1966, Patronato de la Alhambra y Generalife, Archivo, F-020738.

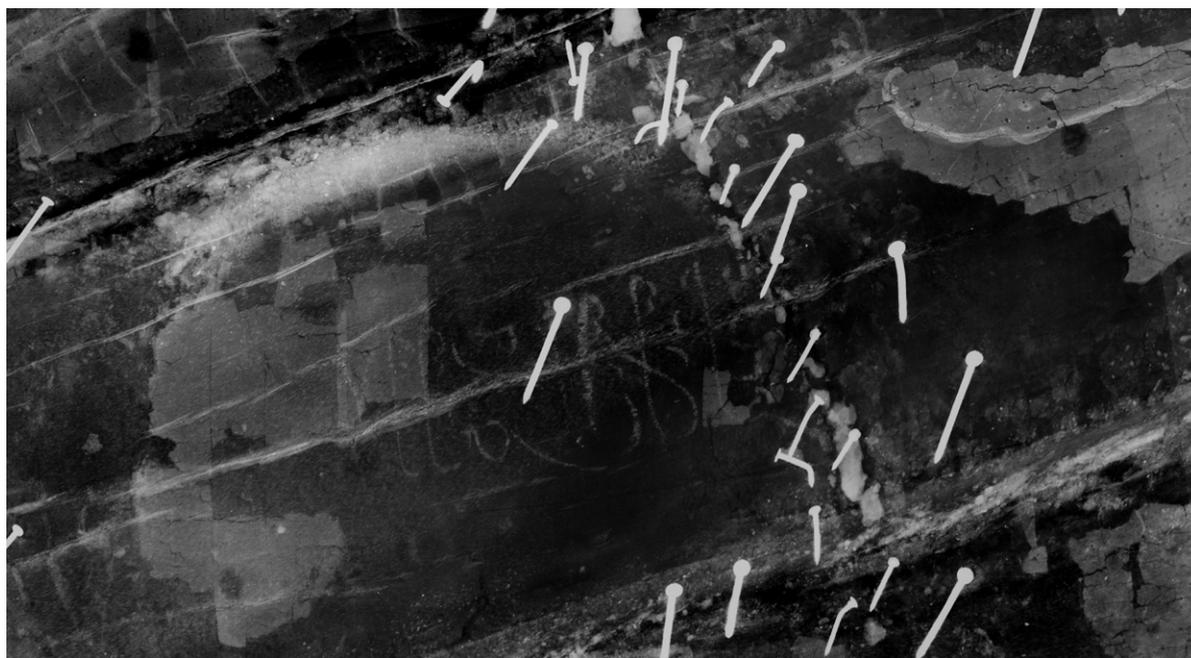
Il.16. Letras árabes aparecidas en la bóveda central en el reverso de la piel. El estado de conservación de la madera de chopo que aparece atacada por pudrición cúbica, la superposición de la piel deteriorada, los restos de pintura original y los estucos de cera proporcionan una imagen confusa que dificulta su lectura. Applus, Radiografía B2CE2-4, 2010, placa radiográfica, Patronato de la Alhambra y Generalife, Archivo.

gráficas: en concreto en la bóveda central, en la que aparecen trazos caligráficos árabes bajo los restos de capa pictórica y estucos de cera repintados. La imagen proporcionada corresponde a una imagen compleja debido a la superposición de los diferentes materiales que constituyen las pinturas. Las zonas claras indican las zonas de mayor densidad mientras que las áreas oscuras pertenecen a las de menor densidad o espesor. Los trazos caligráficos aparecen en la placa radiográfica al revés, lo que nos hace pensar que debieron realizarse en el reverso de la piel, por el lado de la carne, de manera que quedó adherida a la estructura de madera en el momento de la preparación del soporte proteico. La radiación distingue con tonos más blanquecinos los pigmentos con elementos de elevado peso atómico como el plomo (minio o albayalde) o mercurio (cinabrio), todos ellos identificados en los procesos de análisis de las pinturas (Il.16).
