# LAS CÚPULAS DE MOCÁRABES DE LA SALA DE LOS REYES: DATOS TRAS SU RESTAURACIÓN

THE MUQARNAS DOMES OF THE HALL OF THE KINGS:  
DATA FOLLOWING THEIR RESTORATION

RAMÓN FRANCISCO RUBIO DOMENE

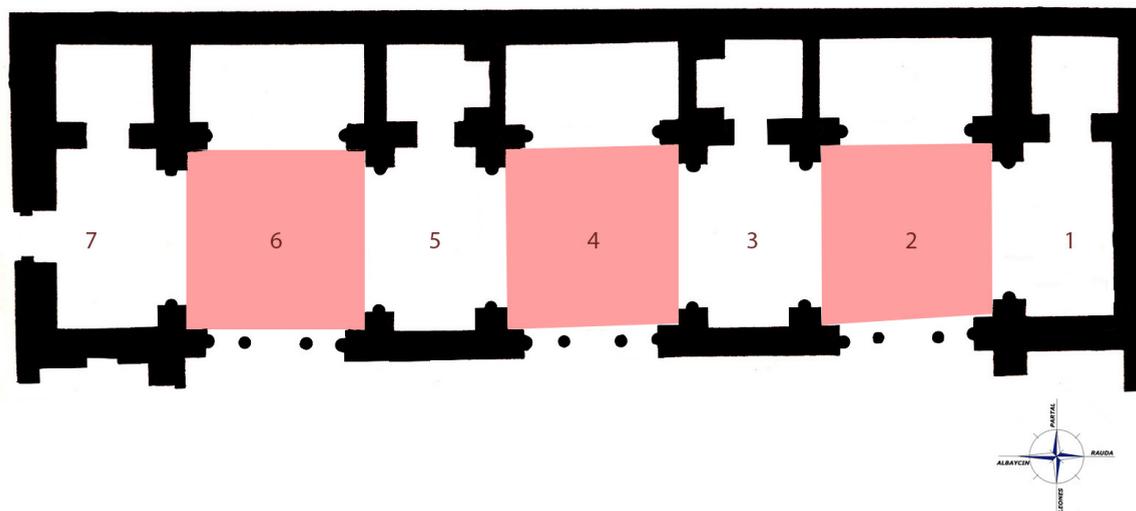
Il. 1. Planta de la Sala de los Reyes, con la ubicación de cada una de las 7 cúpulas de mocárabes. Ramón Rubio Domene, sin título, 2009, Patronato de la Alhambra y Generalife, Archivo.

que ocupan las cúpulas de menor tamaño y altura (cúpulas nº: 1-3-5-7). Aunque los espacios son los mismos y comparten las mismas piezas de adarajas, cada una de las cúpulas tiene un diseño y trazado diferente, al igual que su policromía. En cuanto a la técnica de montaje siempre suele ser la misma, y debido a las limitaciones de espacio, nos vamos a centrar en el estudio de la primera gran cúpula del ala sur, la número 2, salvo algunas curiosidades del resto de cúpulas (Il. 1).

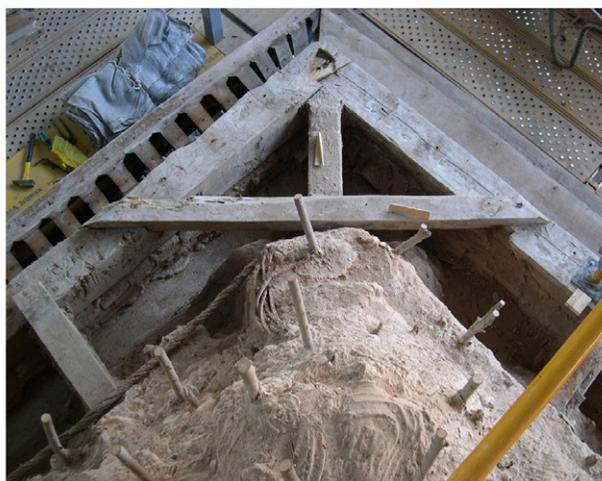
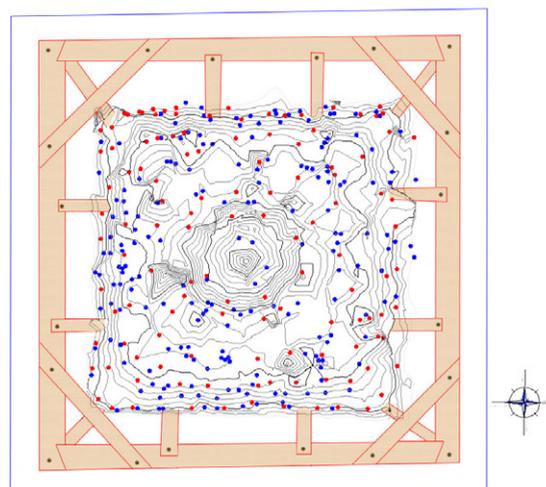
Il. 3. Detalle fotográfico de una de las esquinas de la cúpula nº 2 en su reverso. Después de quitar la cubierta, podemos ver los durmientes, los travesaños de madera de cuelgue de la cúpula, un cuadrado de refuerzo de la esquina, la cuerda de agarre de la cúpula en su base, y los tirantes de madera de la intervención del S. XIX. A la derecha levantamiento topográfico con curvas de nivel de la cúpula nº2, donde podemos ver los durmientes de madera, desde donde enganchan mediante cajeados y fijados con clavos los travesaños sobre los que cuelga el inicio de la cúpula. En color rojo la ubicación de los tensores actuales de acero inoxidable colocados sobre antiguos orificios de la intervención del S. XIX, y en azul los orificios de los tirantes de madera también de la intervención del S. XIX pero no reutilizados. Ramón Rubio Domene, sin título, 2008, Patronato de la Alhambra y Generalife, Archivo.

El levantamiento de una cúpula de mocárabes, se debe de apoyar en un primer planteamiento que se realizará sobre papel u otro material auxiliar, donde se comienza a desarrollar a escala, los distintos módulos que va a tener nuestra cúpula. Este trabajo de traza previa, es fundamental para llegar a crear una cúpula de mocárabes autoportante, que es el gran reto alcanzado por los artesanos nazaríes, la cual se suspende en el aire por sí sola, con el apoyo sucesivo de los mocárabes. Estas piezas de mocárabes se combinan formando pequeños cupulines rematados con estrellas, que se van repitiendo simétricamente de forma radial en niveles horizontales, y a su vez se desarrollan en nuevos cupulines a niveles superiores, los cuales van ganando altura hasta completar el último cupulín coronado con la estrella central, como se puede ver en las imágenes nº 3 y 4.

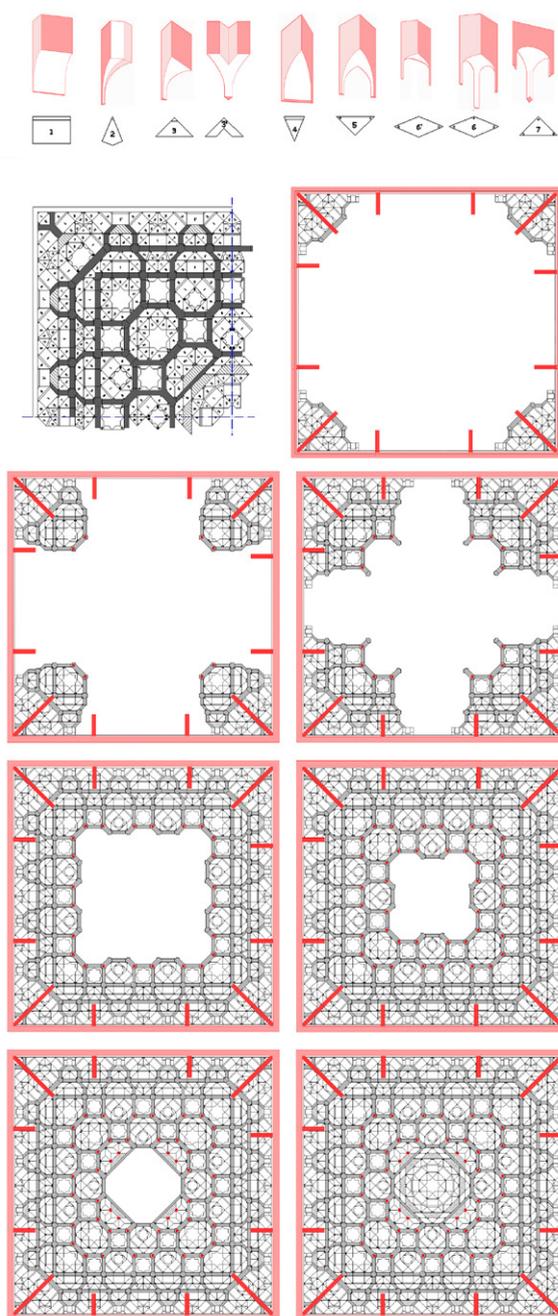
Il. 4. Diferentes módulos que conforman las adarajas y fases de levantamiento de una cúpula, que va colocando tirantes de madera (puntos rojos) y cerrando cupulines intermedios, hasta su cerramiento final. Blanca Espigares Rooney y Ramón Rubio Domene, sin título, 2008, Patronato de la Alhambra y Generalife, Archivo.

Como ya se ha comentado anteriormente, se hace necesario un diseño previo donde se puedan combinar los distintos módulos geométricos, desarrollados para una planta cuadrada o rectangular, y que estos permitan su elevación y cierre. Estos módulos formados por la combinación de adarajas, van encerrados o enmarcados por la calle de cierre conocida como “taco de medina”, hasta conseguir el cierre de la cúpula en las distintas fases de levantamiento como podemos ver en la Il. 4.

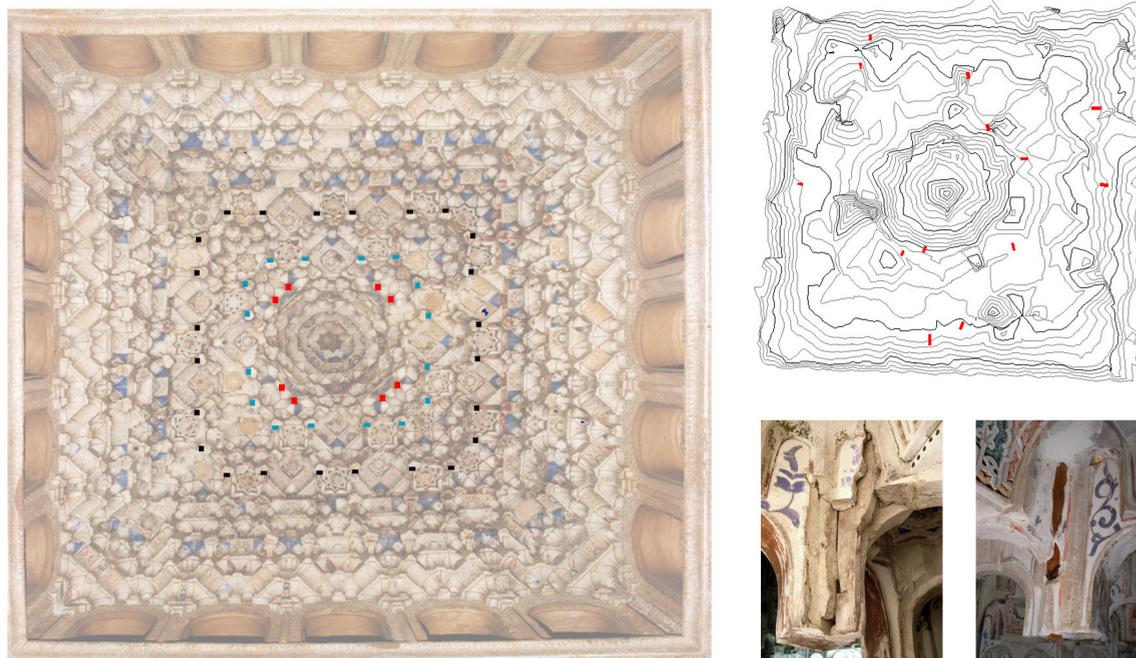
Il. 5. Localización de las diferentes coronas de tirantes de madera, que sirven de apoyo en el proceso de levantamiento de una cúpula. Su localización en la fotografía no es exactamente correlativa con el levantamiento topográfico, ya que en su colocación no son exactamente perpendiculares a la cúpula, y tienen sus desplazamientos e inclinaciones. Ramón Rubio Domene, sin título, 2008, Patronato de la Alhambra y Generalife, Archivo.

estructura de mayor superficie de yeso donde queda embutida esta madera (figura 4-5). Este tirante hará la función sustentante de la estructura mientras se produce el fraguado y endurecimiento del yeso, al mismo tiempo que también va perdiendo peso por la evaporación de agua con el paso del tiempo. (Il. 5). Cumplirá su función hasta seguir apoyando el peso en el levantamiento de otro módulo en las diferentes fases de levantamiento de la cúpula, y siempre que el artesano pueda acceder al trasdós en el hueco dejado entre la cúpula de yeso y los pares de la armadura<sup>15</sup>, puesto que este tirante es cortado en el transcurso del levantamiento de la cúpula, con la intención de que no transmita y cargue el peso de la cubierta de teja sobre la cúpula de yeso, con los consiguientes problemas que acarrea. En este caso concreto de la cúpula estudiada, existen al menos tres coronas que se forman con la unión de las patas de los mocárabes y las calles generadas por el *taco de medina*, cada una de ellas a diferente altura, donde se encuentran embutidos los tirantes de madera con clavos metálicos. Estos tirantes de madera de pino, se dejan ver en pocas ocasiones por el reverso, debido a que han sido tapadas por el yeso de intervenciones posteriores. Pero el estudio de su localización, deja ver su posición en sitios estratégicos horizontales de máximo cuelgue de peso, según el diseño de la cúpula y su relación con el interior. En la imagen 5 podemos ver las tres coronas de tirantes de sujeción que se disponen en color negro la más externa, en color azul la corona de tirantes intermedia, y el color rojo para la corona superior sobre la que se apoya la linterna.

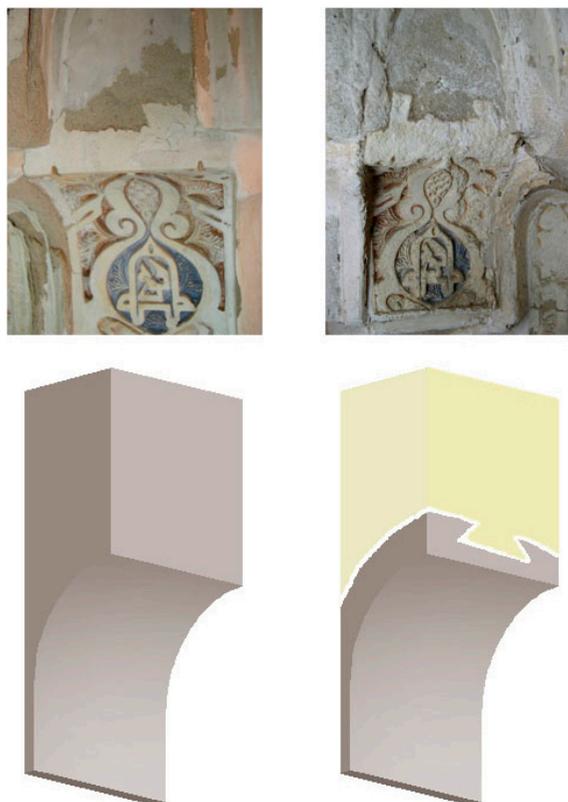
Il. 6. Detalle de la fijación con yeso negro, del módulo de adaraja nº 1 "conza" realizado con yeso blanco con talla en relieve, mediante la mecanización de una cola de milano. Cúpula nº 7. Ramón Rubio Domene, sin título, 2009, Patronato de la Alhambra y Generalife, Archivo.

La unión de los distintos módulos y repaso de los huecos generados en la unión, se hace introduciendo masas nuevas también de yeso negro, aunque son muchas las piezas que se unen entre sí sin yeso de unión, quedando pegadas unas a otras solo con las masas de yeso aplicadas en sus partes altas y por su reverso en las zonas no visibles. Por ello, a diferencia de lo que sucede en los mocárabes sobre madera, la altura de la parte de las adarajas no visible, se va adaptando en función de las piezas que va a tener a su alrededor o a la pieza de coronación, como sucede en este caso de la Sala de los Reyes con la adaraja nº 3' que forma una estrella de 8 puntas mediante la unión de un racimo de 8 adarajas, donde se recorta la parte no visible para fijar la placa final de la estrella. En las ocasiones en que se introduce una pieza tallada, esta se introducirá de forma que su unión además del yeso negro que sirve de pegamento, se vea favorecida por fuerzas físicas como la cola de milano, que garantiza su estabilidad y evitará futuros despegues. (Il.6)

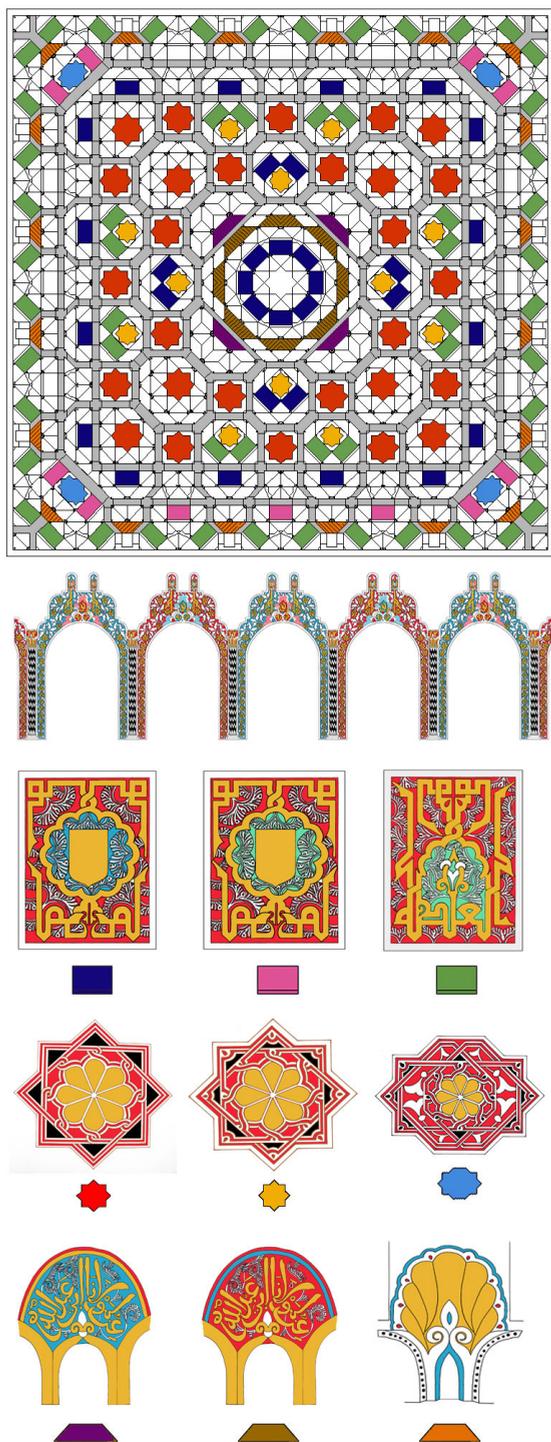
Il. 7. Diferentes adarajas realizadas con talla en relieve mediante molde, y su ubicación dentro de la cúpula de mocárabes. Presentan además sus variantes de tonos cromáticos. Blanca Espigares Rooney y Ramón Rubio Domene, sin título, 2009, Patronato de la Alhambra y Generalife, Archivo.

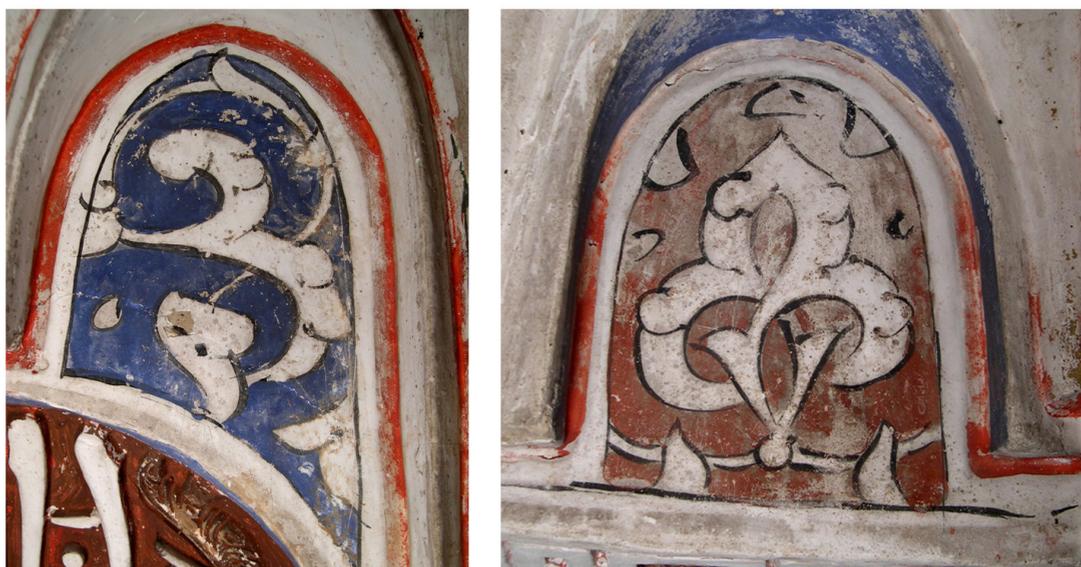
Il. 8. Disposición de los diferentes motivos vegetales policromados sobre las superficies planas de las adarajas. Blanca Espigares Rooney y Ramón Rubio Domene, sin título, 2009, Patronato de la Alhambra y Generalife, Archivo.

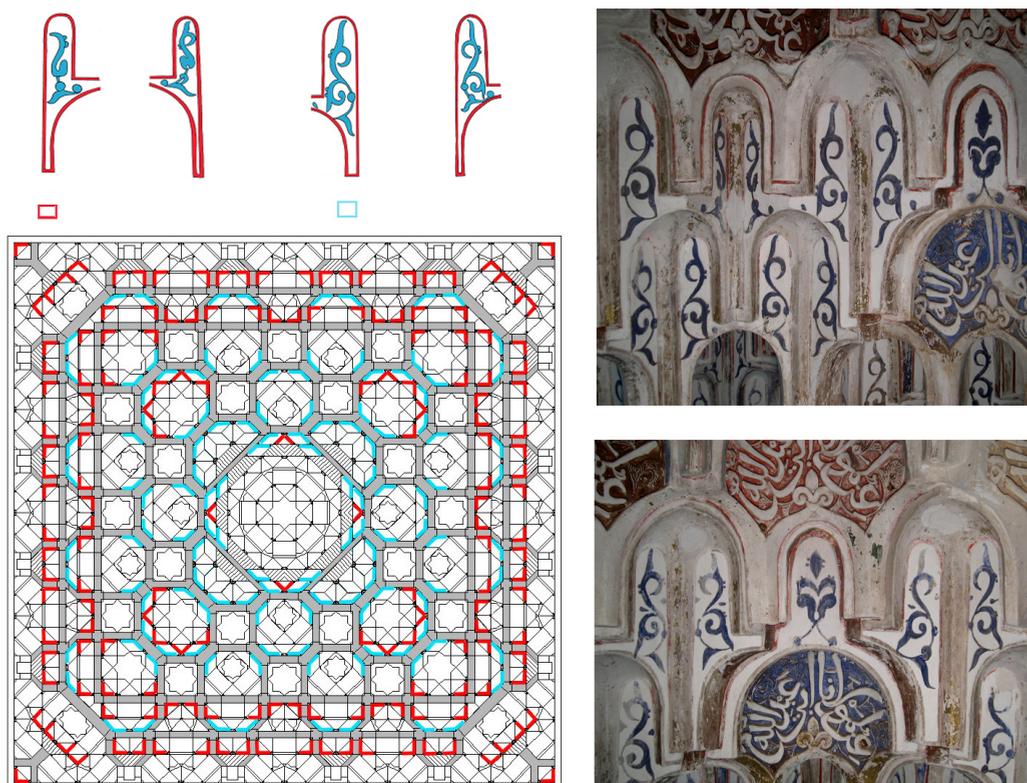
Il. 9. Técnica de policromado con tonos de fondo en rojo y azul, y silueteado en tono negro. Motivos localizados en la parte superior de la linterna central de la cúpula nº 2. Ramón Rubio Domene, sin título, 2009, Patronato de la Alhambra y Generalife, Archivo.

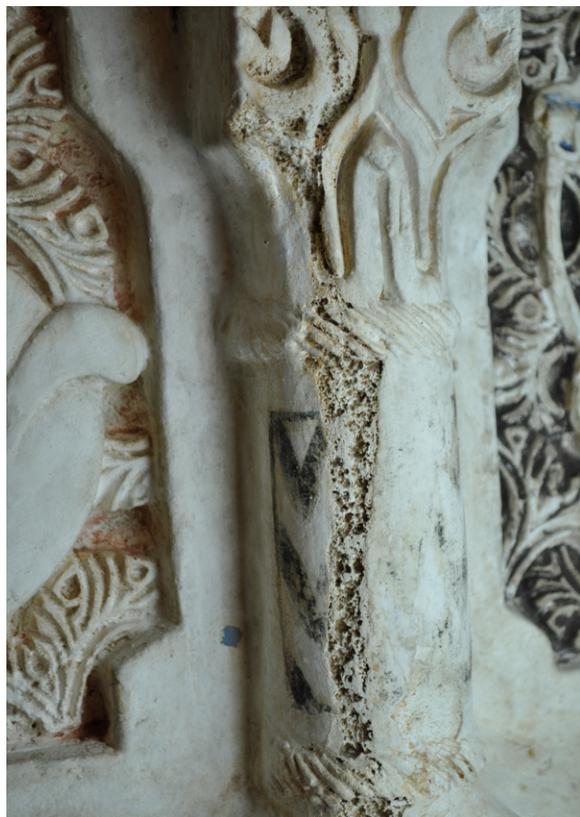
Todos estas acciones junto con la dejadez y el abandono que sufrió el monumento en especial en los S. XVII y XVIII<sup>46</sup>, provocaron que se produjeran desplazamientos de los módulos de las cúpulas con la apertura de grandes grietas, ocasionando la rotura de cubiertas y tejados, favoreciendo filtraciones con la entrada de agua, lo que motivó que se tuviesen que hacer trabajos de retejados en esta sala en 1644 donde se repone el barro bajo la teja, pero parece que no se levantan las cubiertas de madera<sup>47</sup>. Mas tarde son referenciados los grandes temporales de lluvias de 1736, y en los puntos en que se produjo la entrada de agua, provocó la pérdida de las policromías y el levantamiento de la capa blanca de terminación, con el consiguiente debilitamiento del yeso llegando a su disolución y disgregación<sup>48</sup>. (II. 11)

Il. 11. Parte de una pilastra y capitel del arramque de los mocárabes, disuelto por la acción del agua de lluvia en la cúpula nº 7. Ramón Rubio Domene, sin título, 2009, Patronato de la Alhambra y Generalife, Archivo.

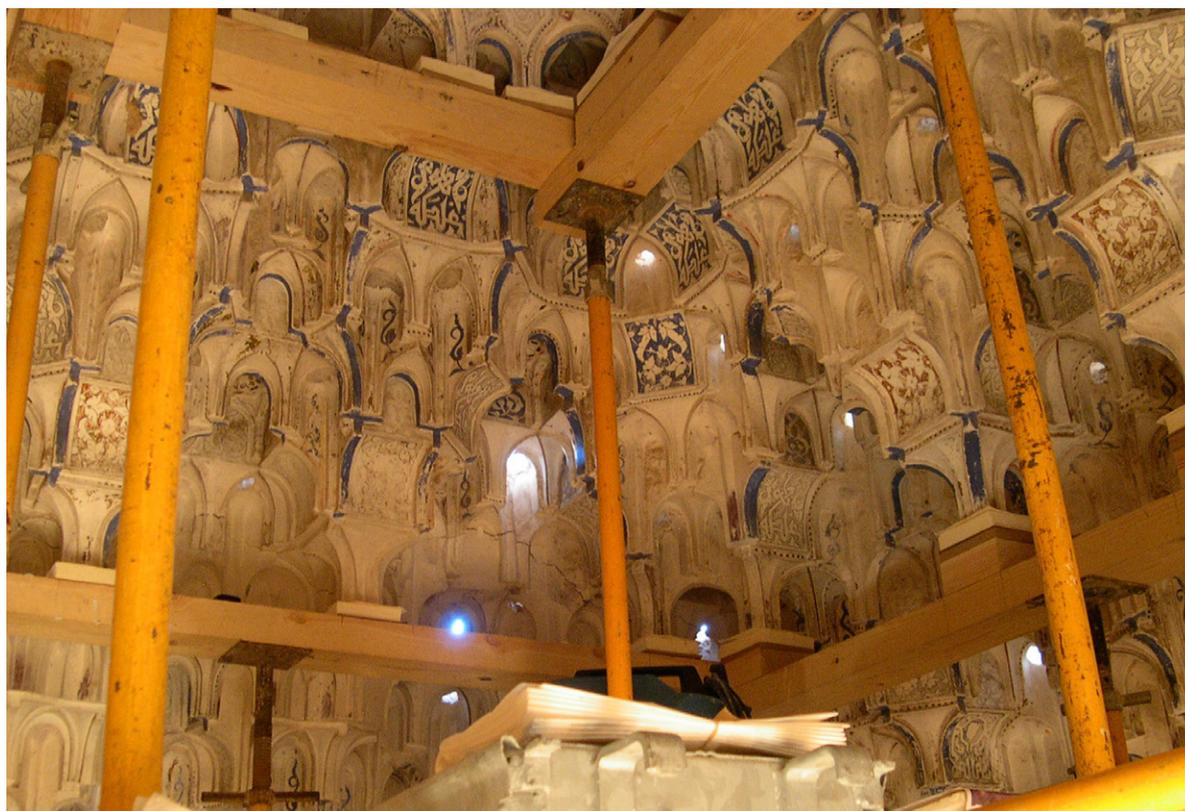
Il. 12. Vista de una de las esquinas de la cúpula nº4, donde podemos ver los oficios creados en el S. XIX para fijar los tirantes de madera que atraviesan el grueso de yeso de la cúpula. Ramón Rubio Domene, sin título, 2008, Patronato de la Alhambra y Generalife, Archivo.

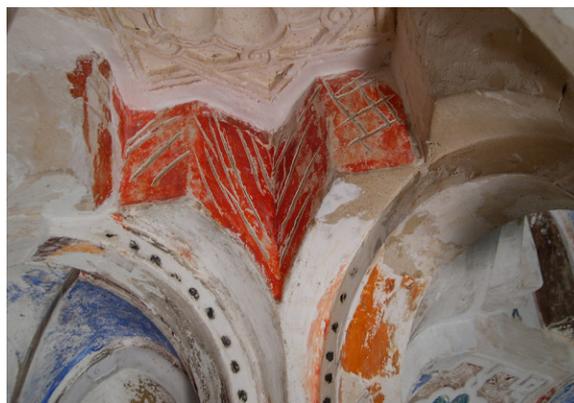
de aire caliente estanca, que no se renueva, y que ha actuado lentamente en la degradación de los aglutinantes de los pigmentos, así como sobre los mixtiones utilizados en la aplicación del pan de oro, provocando su disgregación, por lo que actualmente se ha perdido mucha parte de esta decoración. En cuanto a los colores, la gama cromática de los tonos azules que actualmente se pueden ver se presentan estables, al igual que los tonos negros. Pero en cuanto a los tonos rojos, ya sean cinabrio de época nazarí, o rojo de plomo de intervenciones del S. XIX, estos se presentan alterados con aspecto grisáceo por la acción de iones cloruro en el caso del cinabrio, o por la oxidación del sulfuro de mercurio que también vira a tonos grisáceos<sup>56</sup> visto ya anteriormente. Si bien los tonos rojos que se encuentran mayoritariamente en el módulo del “taco de medina” de la cúpula nº 2 y 6, y en algunos otros motivos tallados, por su aplicación y calidad, pensamos que pertenecen a repintes que se aplicaron en el S. XIX en un tono oscuro de rojo con base de plomo, imitando el ya deteriorado Bermellón. Hay que destacar un resto de color rojo Bermellón, aparecido sobre la cara del módulo de adaraja nº 3 en la cúpula nº 2. Este módulo de adaraja policromada se encontraba bajo una capa de yeso negro aplicado en las primeras intervenciones, lo que lo ha mantenido oculto a lo largo del tiempo y protegido de la acción directa tanto de la luz como del aire, y esto ha hecho que se encuentre en buen estado con un color muy intenso, lo que nos da una muestra de la intensidad del rojo original nazarí y de la gran policromía e intensidad que mostrarían originalmente estas cúpulas. (Il. 13)

Il. 13. Detalle del módulo 3' policromado en tono rojo Bermellón aplicado en época nazarí, ha permanecido oculto desde el S. XIX bajo una capa de yeso que se encontraba recreciendo este módulo. Ramón Rubio Domene, sin título, 2008, Patronato de la Alhambra y Generalife, Archivo.

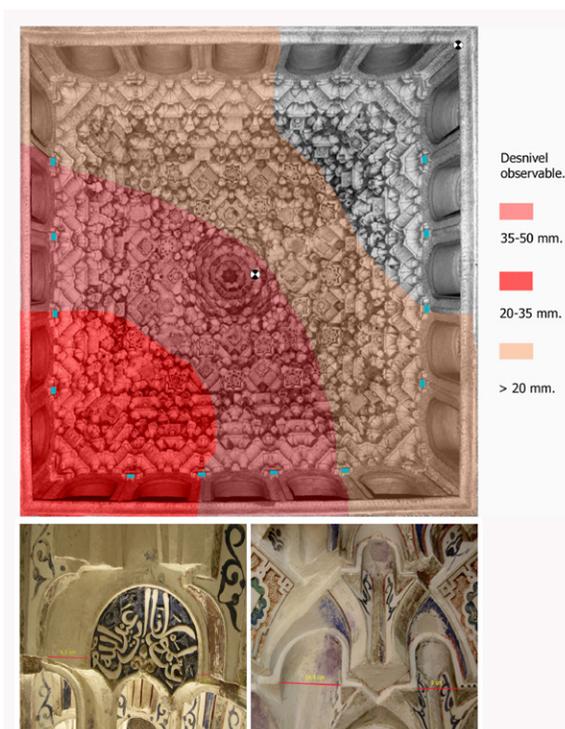
Il. 14. Niveles de desplome de la cúpula nº2 donde podemos ver la deformación de la estrella central y su desplome hacia su vértice Noroeste que como podemos ver en la imágenes inferiores, llega en ocasiones hasta 7 cm. En la imagen superior podemos ver en azul, la presencia de unos clavos de forja a modo de alcayatas de gran tamaño, que fueron introducidos en intervenciones posteriores del S. XIX, para garantizar su estabilidad y evitar su desplome. Estas alcayatas también fueron colocadas en la cúpula nº 6. Ramón Rubio Domene, sin título, 2009, Patronato de la Alhambra y Generalife, Archivo.

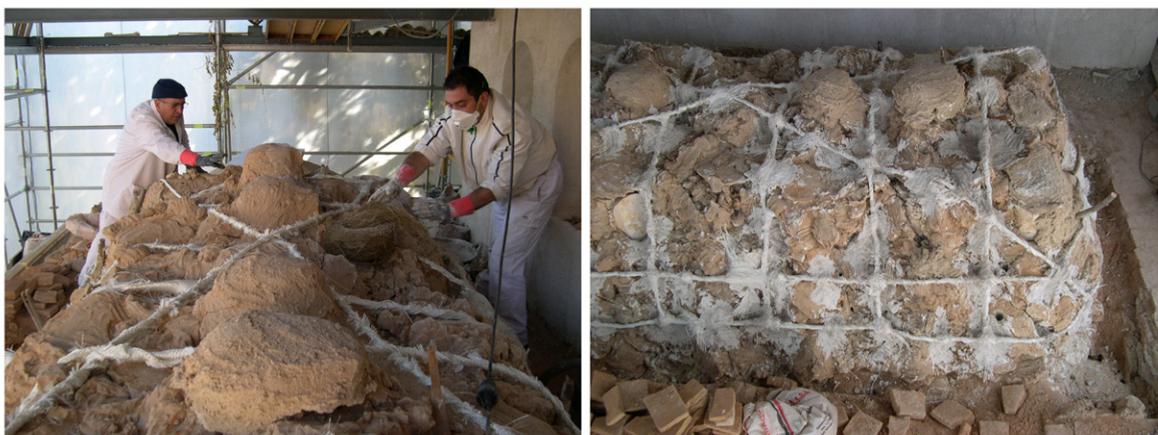
Un tratamiento excepcional ha requerido la cúpula nº 7, la cual, por su situación en el extremo norte de la sala, ha sufrido con más virulencia los movimientos sísmicos, explosiones, humedades, etc., ello ha provocado que presentase abundantes grietas que atravesaban el grueso de la cúpula, con movimientos de desplazamientos en sus vértices, así como algún desplome de los módulos de adarajas que forman los motivos de los cupulines centrales. (Il. 14) Estos deterioros fueron causados probablemente en épocas anteriores a las intervenciones que se realizan en época de Rafael Contreras, donde se tapan con escayola algunas grietas y se reconstruyen los módulos de las esquinas. La primera intervención que hemos realizado ha sido la eliminación de aquellos morteros de yeso que ya no cumplían su función, con el objetivo de aligerar peso. Una vez estudiada la cúpula, la presencia y dirección de todas las grietas, se optó por la construcción de una malla de sujeción donde sus puntos de sujeción, se adaptase

Il. 15. Proceso de restauración mediante la colocación de una malla de fibra de vidrio fijada mediante puntos de esparto amasado con escayola, en el reverso de la cúpula nº 7. Ramón Rubio Domene, sin título, 2008, Patronato de la Alhambra y Generalife, Archivo.

según la presencia y dirección de las grietas. Esta malla se realizó con un cordón de fibra de vidrio fijado con escayola amasada con fibra de esparto, que le dio unión a toda la cúpula, haciendo solidarias todas las zonas desprendidas. Se fueron aumentando los puntos de sujeción en esta malla según las necesidades de cada zona. (Il. 15)

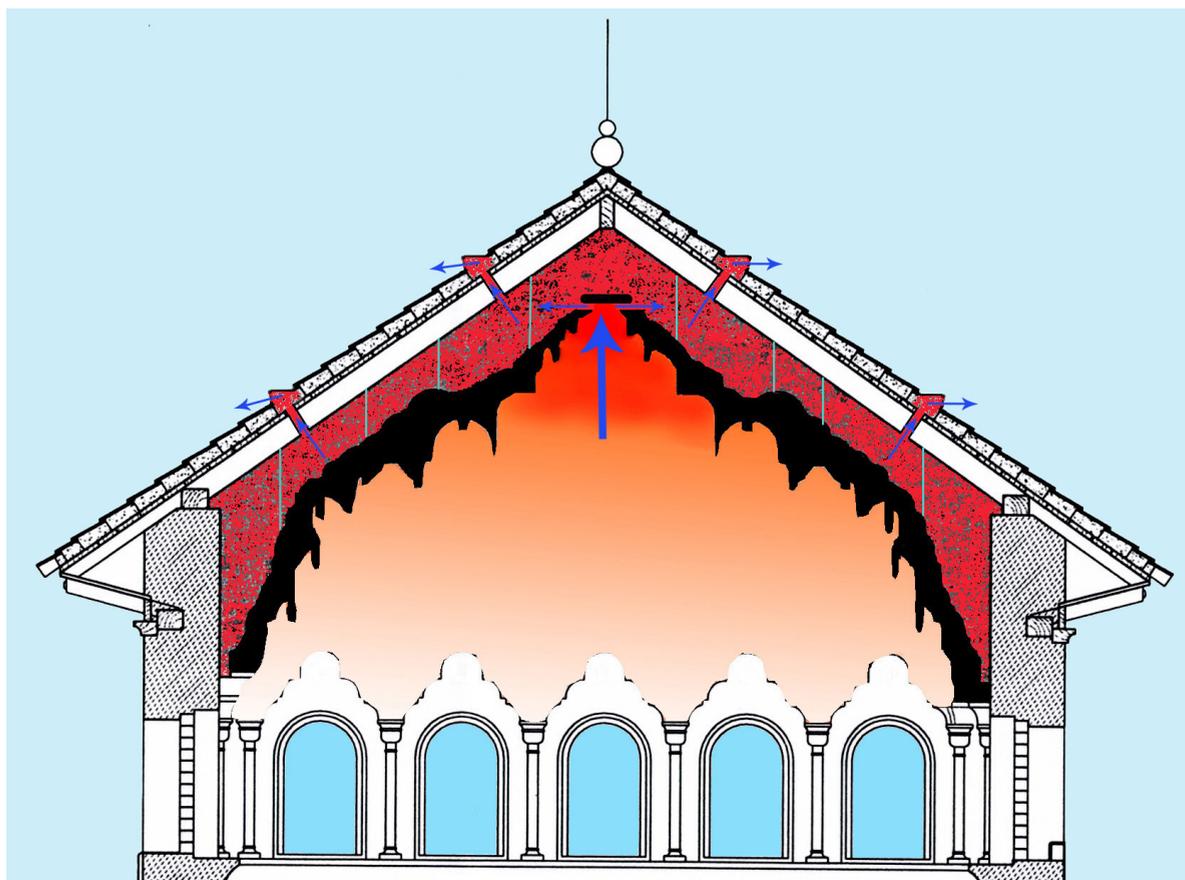
Il. 16. Esquema del nuevo circuito realizado para favorecer la circulación del aire en la parte alta de estas cúpulas, con la elevación de la estrella central de yeso, y la colocación de tejas respiradero sobre el tejado. Ramón Rubio Domene, sin título, 2009, Patronato de la Alhambra y Generalife, Archivo.

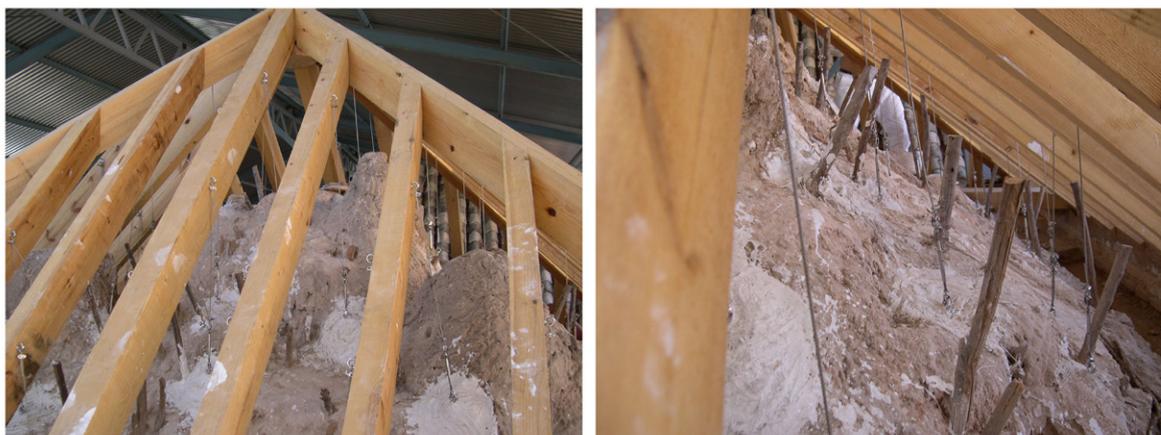
Il. 17. Colocación de tirantes metálicos de acero inoxidable en el reverso de las cúpulas, fijados a los pares de madera de la nueva cubierta. Ramón Rubio Domene, sin título, 2008, Patronato de la Alhambra y Generalife, Archivo.

Ante el problema que estaban ocasionando los tirantes de madera colocados en época de Rafael Contreras, se decidió su eliminación, ya que como se ha visto anteriormente, la mayoría de ellos no cumplían su función para la que fueron concebidos. En su lugar y aprovechando el orificio que se había abierto sobre el grueso de la cúpula en la yesería original, se colocaron

nuevos tensores de acero inoxidable para garantizar el cuelgue de la cúpula en caso de sufrir algún desprendimiento. Para su colocación se estudió la idoneidad de cada uno de los orificios, ya que era mayor el número de orificios y tirantes que existían, a los que se decidió colocar con los nuevos tensores. Para ello se actuó también conjuntamente desde el interior de la cúpula, para fijar y sellar algunos de los orificios con los nuevos tensores.

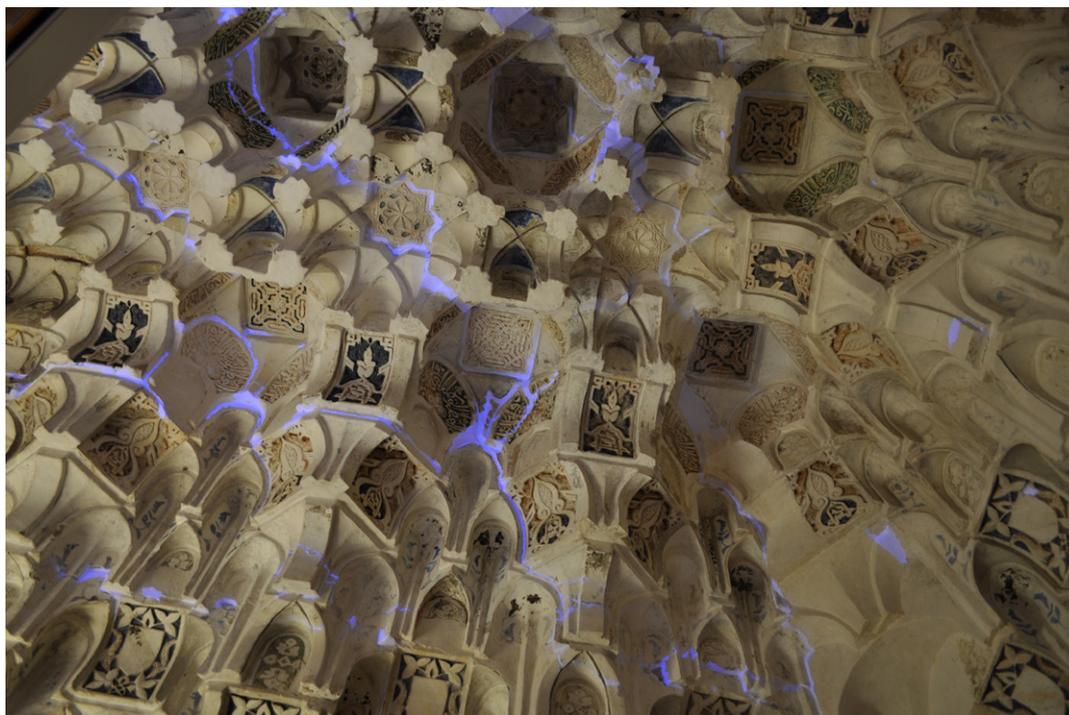
Il. 18. Fotografía realizada con luz ultravioleta del detalle de la fase final de reintegración volumétrica realizada en la cúpula nº 7, en todas aquellas grietas y faltas, con Mortero Alhambra base escayola. Ramón Rubio Domene, sin título, 2011, Patronato de la Alhambra y Generalife, Archivo.

Se han reconstruido aquellas grandes faltas que rompían la lectura de alguno de los módulos, así como también se han reconstruido aquellas faltas de los pies de las adarajas, aportando firmeza y seguridad a los elementos. Además, se han tapado las grietas de mayor tamaño y fijado algunos de los elementos sueltos. Para todo este tipo de reconstrucciones se ha empleado Mortero Alhambra base yeso, por sus propiedades fluorescentes, para poder localizar las intervenciones mediante la radiación de luz ultravioleta. En los casos que ha sido necesario debido a la embergadura de las faltas o grietas, se ha añadido

esparto como fibra natural para reforzar masas en grietas y grandes zonas de pérdidas (Il.18).
