PRINCIPALES INTERVENCIONES DOCUMENTADAS EN LAS BÓVEDAS DE LA SALA DE LOS REYES DESDE FINALES DEL SIGLO XV AL TERCER CUARTO DEL SIGLO XX

MAIN DOCUMENTED INTERVENTIONS MADE ON THE
VAULTS OF THE SALA DE LOS REYES FROM THE END OF
THE 15TH TO THE 20TH CENTURY

NIEVES JIMÉNEZ DÍAZ

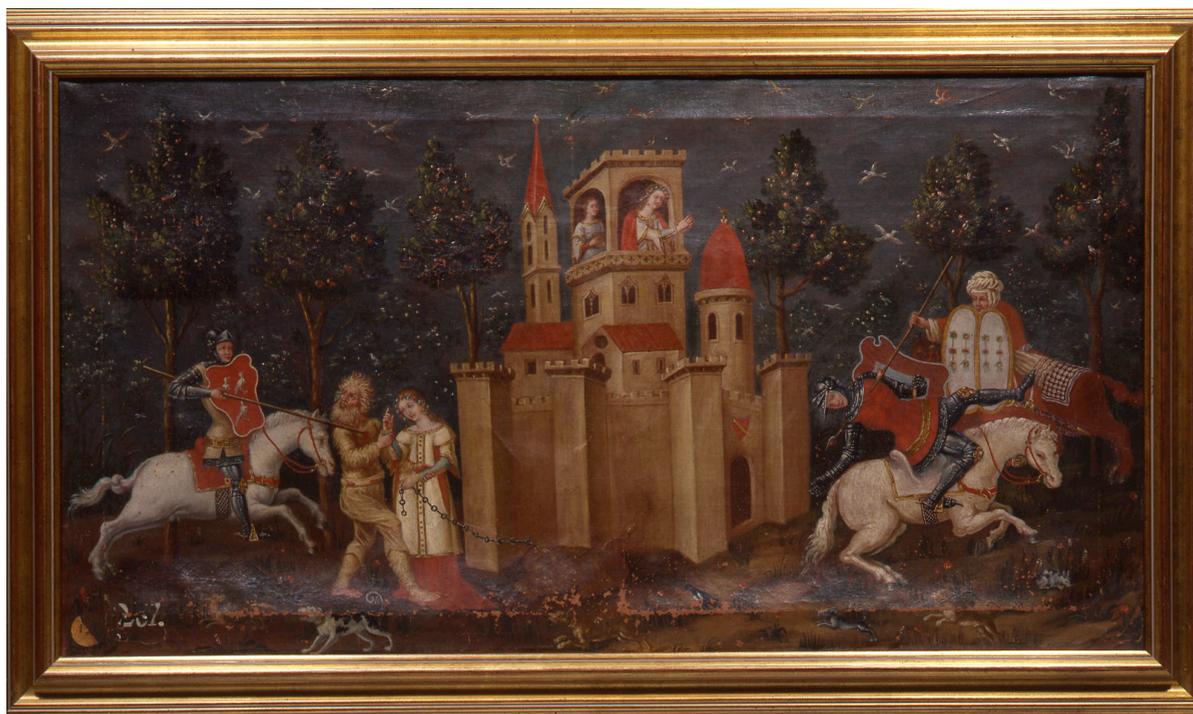
Il. 1. Diego Sánchez Sarabia, [3280 Copia sobre lienzo de algunas escenas de las pinturas del Desafío de la Sala de los Reyes (Alhambra), [1985-1995?]], 1 diapositiva en color, 78 x 62 cm, APAG, F-008229, @ Patronato de la Alhambra y Generalife, Archivo.

Monumental de la Alhambra, al menos desde el punto de vista figurativo. Dichas pinturas serían rechazadas por la Academia al constatarse que el pintor había inventado algunos elementos, no ateniéndose a los caracteres documental y arqueológico que se le habían exigido (Il. 1)¹².

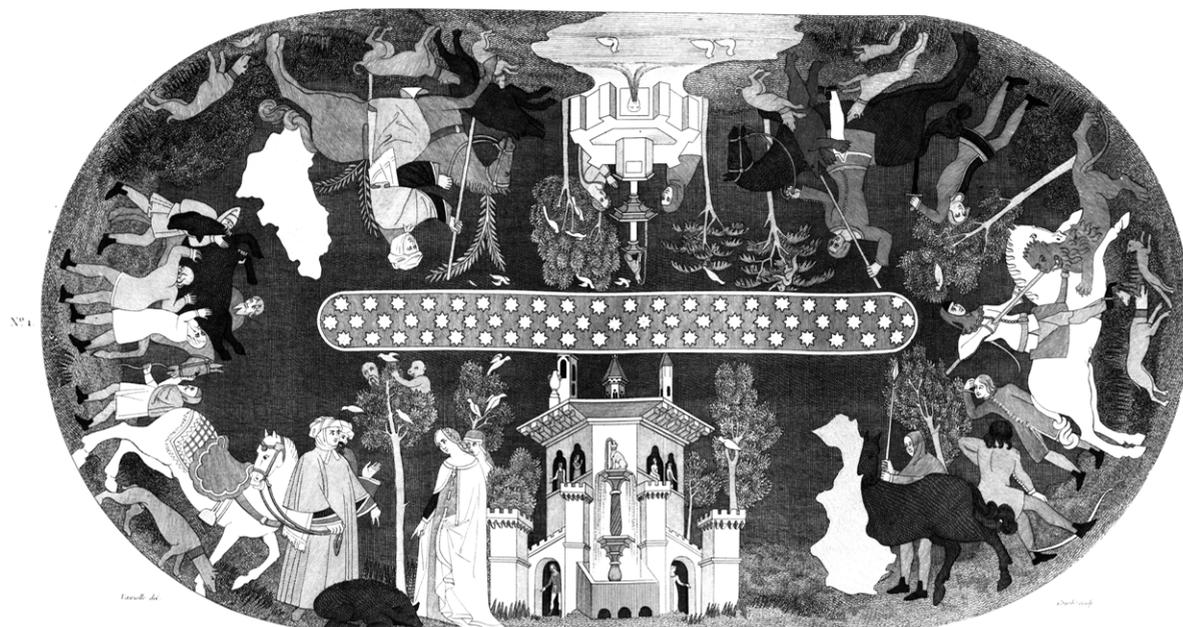
Il. 2. Alexandre de Laborde, Pintura árabe en Granada, 1812, nº 1, APAG, LABORDE, Alexandre de. *Voyage pittoresque et historique de l'Espagne*. París: Imprimerie de P. Didot l'Ainé, 1812, vol. 2, APAG, A-5 3 07, @ Patronato de la Alhambra y Generalife, Biblioteca.

Los deterioros de las pinturas empezaron a ser constatados por los viajeros que visitaban la Alhambra. En 1812 Alexandre de Laborde, en *Voyage pittoresque et historique de l'Espagne*, presenta unas planchas de las pinturas en las que se aprecian pérdidas en las capas pictóricas. En la pintura nº 1, donde se representan los detalles de una caza y el homenaje que rinden dos señores a una princesa que acaba de recibirles delante de la puerta de un palacio, hay dos grandes pérdidas. Una de ellas se halla en el ángulo inferior derecho, en la parte delantera de un caballo y la otra en el ángulo superior izquierdo, detrás de la cola de un caballo, hacia arriba (Il. 2). En la pintura nº 3, que muestra la continuación de esta caza y otro suceso se observan pérdidas en la parte superior, en el lado derecho en parte del castillo y en las patas traseras de un caballo. En la pintura nº 2, en la que aparece el interior de un diván donde los jueces deliberan, se ve una gran pérdida, hacia el ángulo inferior derecho, que ocupa una pequeña parte del primer árabe y la mitad inferior del segundo árabe (Il. 3)¹⁴.

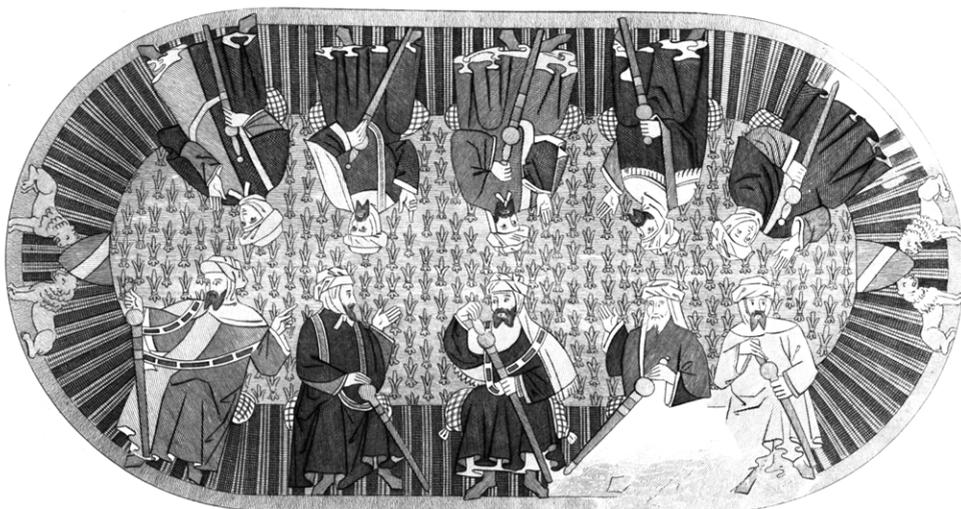
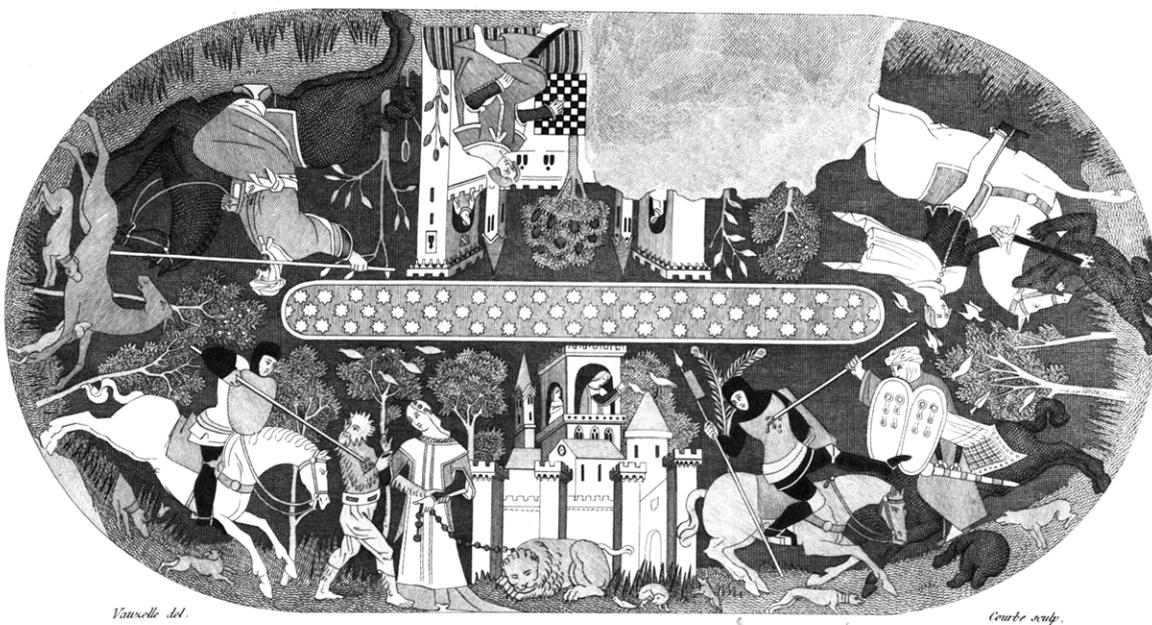
II. 3. Alexandre de Laborde, Pinturas árabigas en Granada, 1812, nº 2 y 3, APAG, A-5 3 07, LABORDE, Alexandre de Voyage pittoresque et historique de l'Espagne. Paris: Imprimerie de P. Didot l'Ainé, 1812, vol. 2, @ Patronato de la Alhambra y Generalife, Biblioteca.

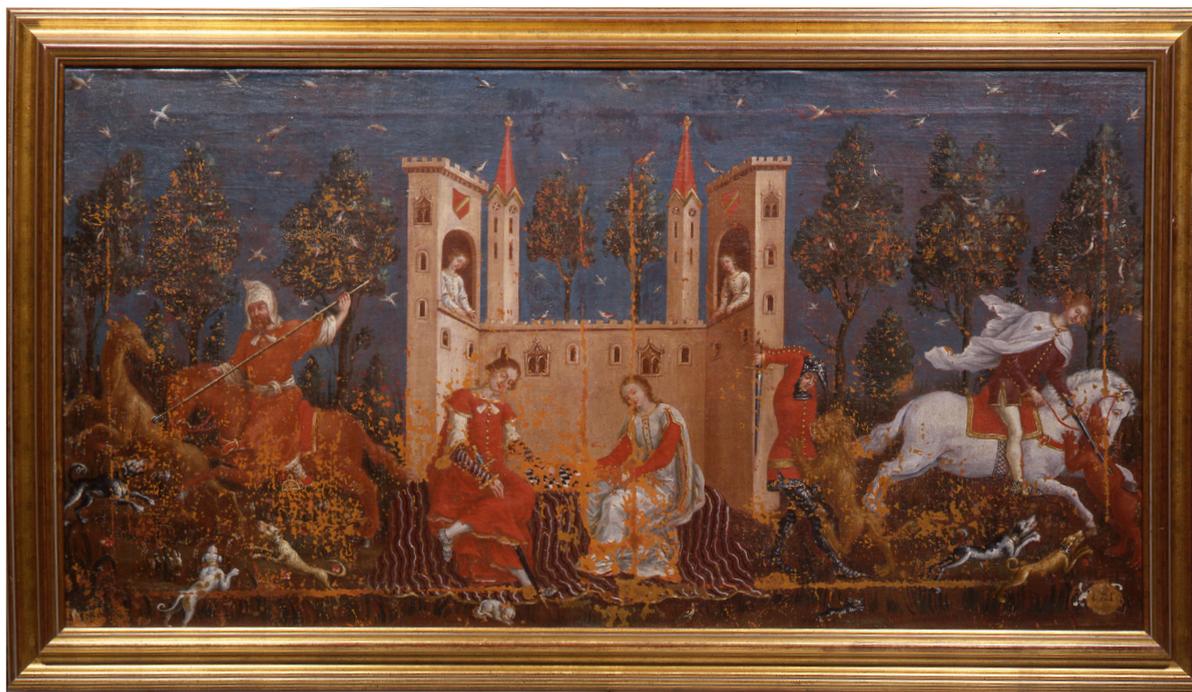
Il. 4. Diego Sánchez Sarabia, [3286, Copia sobre lienzo de un fragmento de las pinturas del Desafío de la Sala de los Reyes (Alhambra), [1985-1995?], 1 diapositiva en color, 77 x 62 cm, APAG, F-008235, @ Patronato de la Alhambra y Generalife, Archivo.

Bermúdez Pareja señala que las copias realizadas al óleo sobre lienzo por Diego Sánchez Sarabia en 1760 por encargo de la Academia de Bellas Artes de San Fernando, de torpe fidelidad y tamaño reducido (Il. 4), los dibujos de Murphy y los

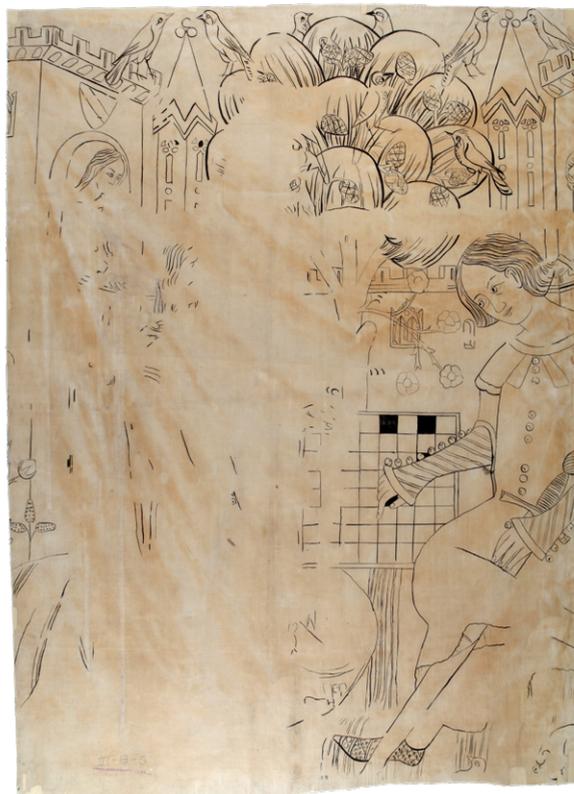
Il. 5. [José Bustamante and Valeriano Medina], "III-B-5" [Calcos de las pinturas de la Sala de los Reyes], [1872], tinta, papel tela, 133 x 96 cm, APAG, P-001541, @ Patronato de la Alhambra y Generalife, Archivo.

después, Gómez-Moreno les daba cuenta de haber concluido el calco de las pinturas, que resultó ser una herramienta de trabajo mucho más exacta que cualquiera de las reproducciones existentes de las mismas, ya que supo reflejar en el papel del calco su estado de conservación mediante trazos discontinuos de tinta china a pincel que identificaban pérdidas de la capa pictórica al tiempo que mostraban la visión integral del diseño⁵¹. En este calco, según Bermúdez Pareja, «su fidelidad con el original está confrontada por observación directa y comprobaciones reiteradas que permiten descubrir alteraciones de dibujo cometidas en restauración posterior». El papel transparente está cortado en varios trozos de diversas formas y tamaños, cuyas siluetas fueron trazadas a lápiz sobre la pintura original, para facilitar el trabajo, pero ya no se pudo reproducir, además de la dama junto al ajedrez pérdida anteriormente (Il. 5), la del caballero que a sus espaldas ataca a un león⁵².

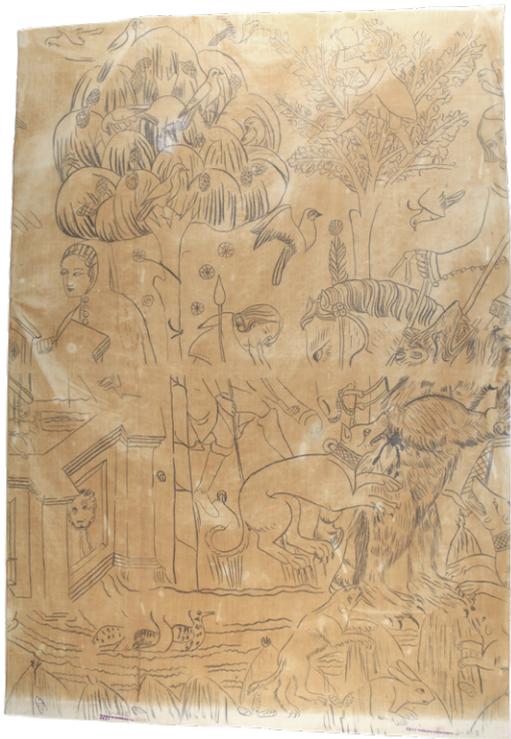
II. 6. [José Bustamante y Valeriano Medina], [Calcos de las pinturas de la Sala de los Reyes. Bóveda Norte (Fuentes)], [1872], tinta, papel tela, 138 x 69 cm, APAG, P-001501, @ Patronato de la Alhambra y Generalife, Archivo.

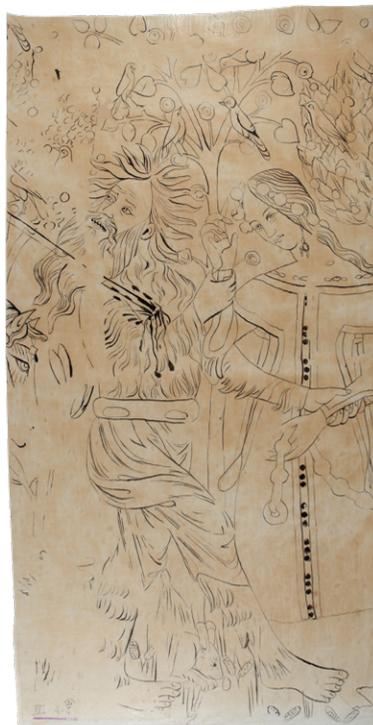
II. 8. [José Bustamante y Valeriano Medina], "III-A-4" [Calcos de las pinturas de la Sala de los Reyes. Bóveda Sur (Desafío)], [1872], tinta, papel tela, 140 x 72 cm, APAG, P-001531, @ Patronato de la Alhambra y Generalife, Archivo.

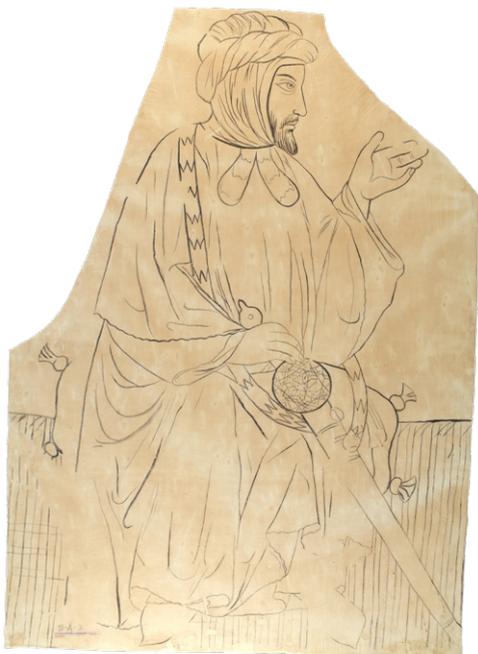
II. 7. [José Bustamante y Valeriano Medina] "II-A-3" [Calcos de las pinturas de la Sala de los Reyes. Bóveda central ("Dignatarios")], [1872], tinta, papel tela, 136 x 95 cm, APAG, P-001515, @ Archivo del Patronato de la Alhambra y Generalife, Archivo.

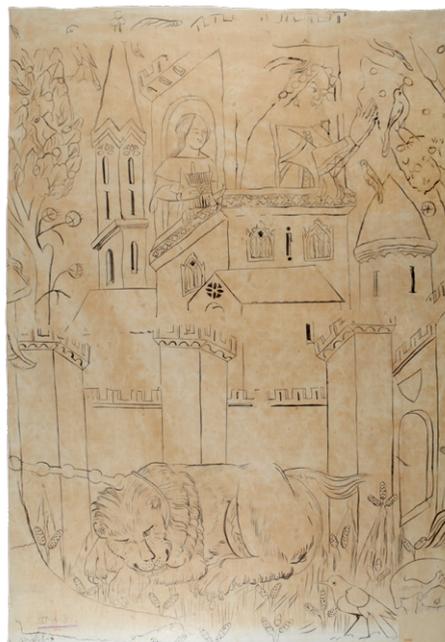
II. 9. [José Bustamante y Valeriano Medina], "III-A-5" [Calcos de las pinturas de la Sala de los Reyes. Bóveda Sur (Desafío)], [1872], tinta, papel, 140 x 186 cm, APAG, P-001532, @ Patronato de la Alhambra y Generalife, Archivo.

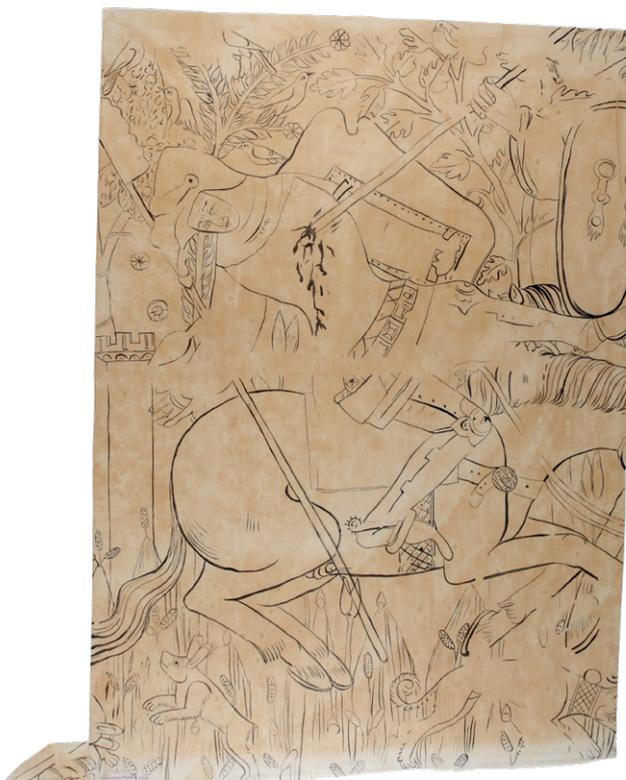
Il. 10. [José Bustamante y Valeriano Medina], "III-A-6" [Calcos de las pinturas de la Sala de los Reyes Bóveda Sur, (Desafío)], [1872], tinta, papel tela, 140 x 95 cm, APAG, P-001534, @ Patronato de la Alhambra y Generalife, Archivo.

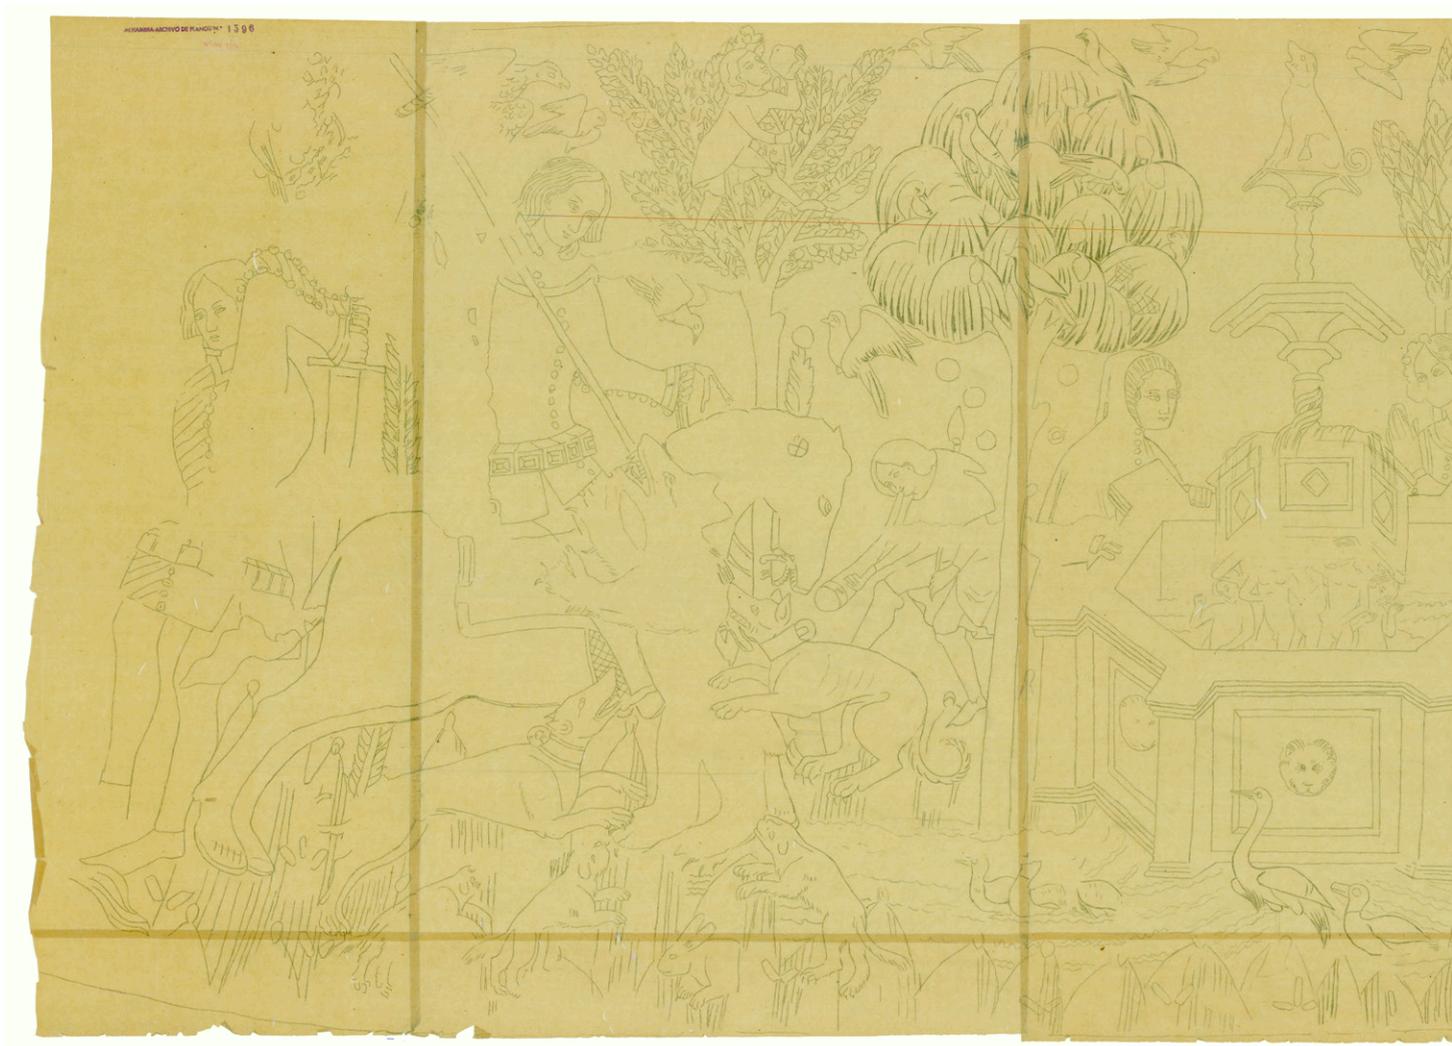
Il. 13. [Isidoro Marín Garés?], Calcos de las pinturas del techo de la Sala de los Reyes (reducción). Bóveda Norte (Fuentes). Hoja B, [ca. 1921], lápiz, papel transparente, 71 x 197 cm, APAG, P-001554, @ Archivo del Patronato de la Alhambra y Generalife, Archivo.

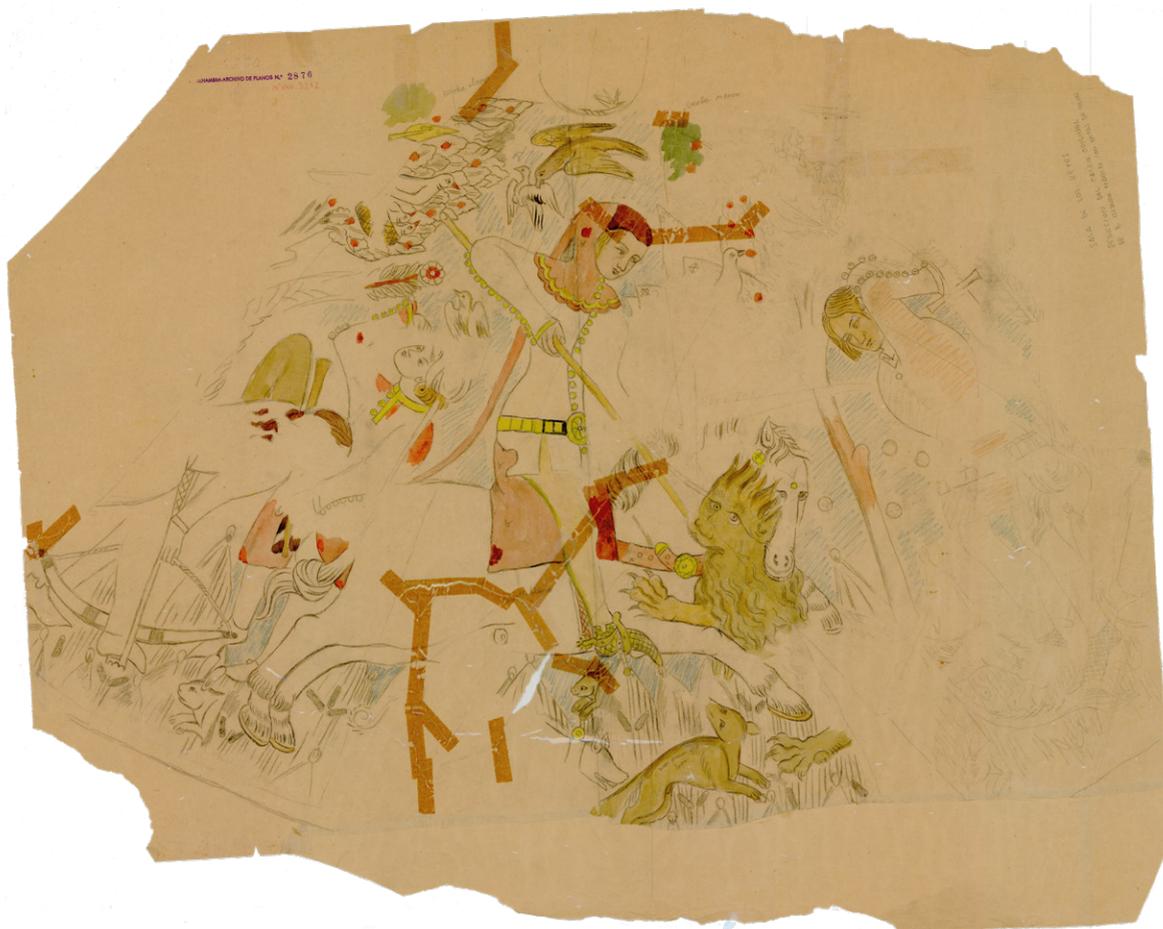
Il. 14. Isidoro Marín Garés, Alhambra. Sala de los Reyes. Reducción del calco original de las pinturas, [1922?], lápiz y tintas de color, papel, 70 x 88 cm, APAG, P-003212, @ Patronato de la Alhambra y Generalife, Archivo

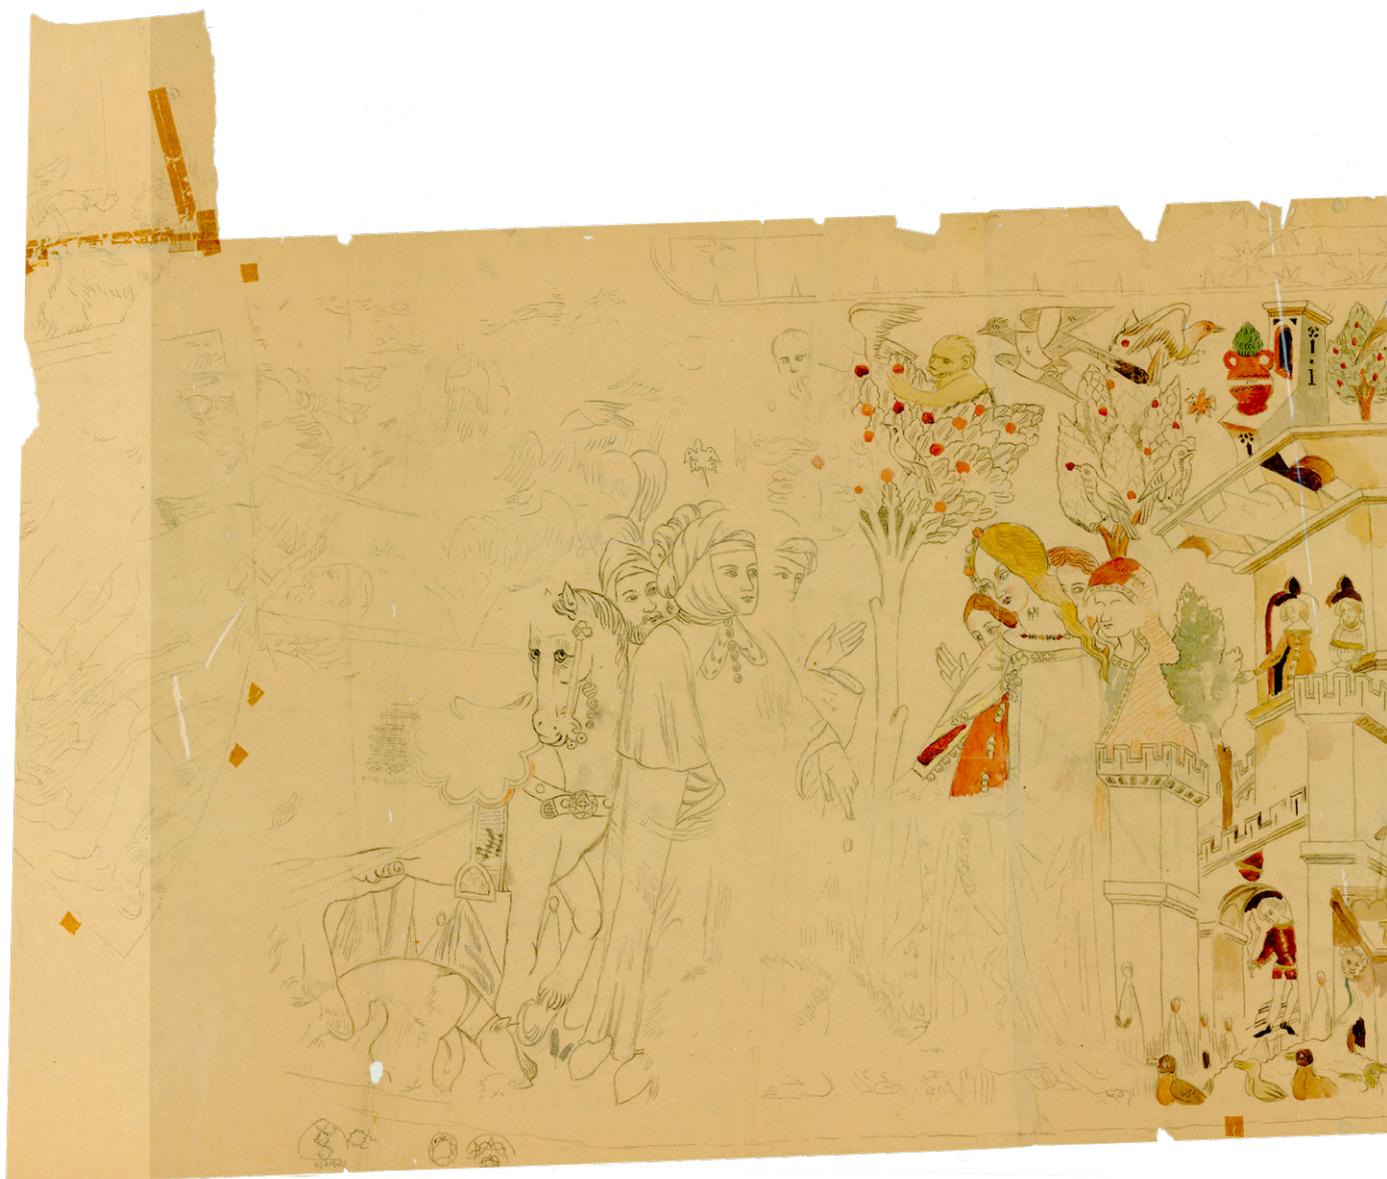
Il. 15. Isidoro Marín Garés, Alhambra. Sala de los Reyes. Reducción del calco original de las pinturas, [1922?], lápiz y tintas de color, papel, 65 x 205 cm, APAG, P-003213, @ Patronato de la Alhambra y Generalife, Archivo.

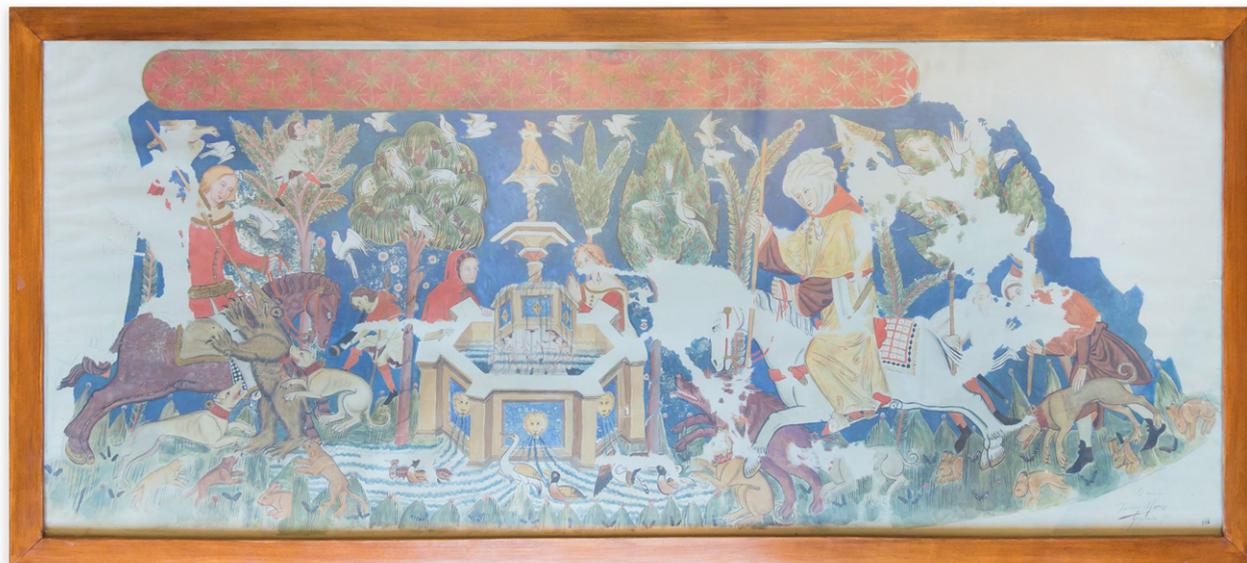
Il. 16. Isidoro Marín Garés, Copia parcial de una de las pinturas de la Sala de los Reyes, 1921, acuarela, papel, 78 x 172,5 x 2,5 cm, R. 196, @ Patronato de la Alhambra y Generalife, Museo.
