LA RESTAURACIÓN DEL ZÓCALO DE LA SALA DE LOS REYES

THE SALA DE LOS REYES PLINTH RESTORATION

RESUMEN El zócalo alicatado de la Sala de los Reyes fue restaurado entre los años 2011-2012 debido al preocupante estado de conservación que presentaba, originado principalmente por la humedad capilar. Del zócalo original del siglo XIV sólo se conservan unos escasos y delicados restos, junto a una alta proporción de las reposiciones imitativas con estucos coloreados realizadas por Rafael Contreras entre 1858 y 1859.

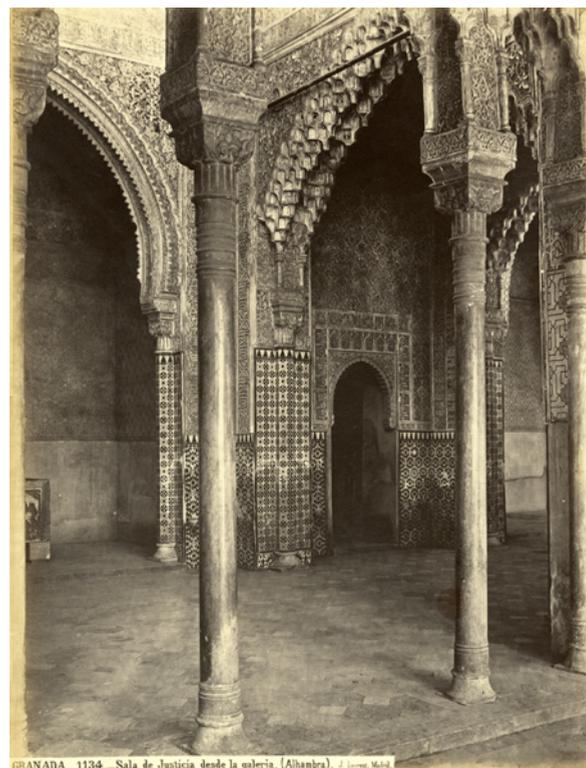
Il.1. Jean Laurent, *Sala de los Reyes algunos años después de la intervención de R. Contreras, 1870*. Patronato de la Alhambra y Generalife, Archivo.

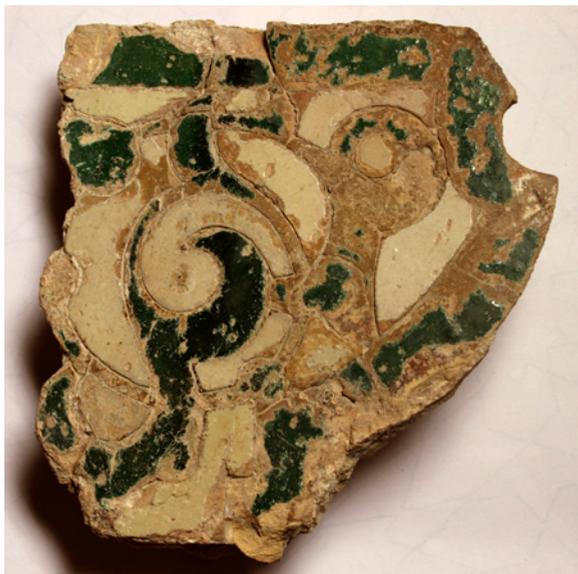
II.3. ©.Ártyco. Pieza original de una basa. *Memoria de los trabajos de conservación y restauración del zócalo de la Sala de los Reyes. La Alhambra (Granada)*. 2011-2012.

En el estudio de las dos piezas cerámicas singulares se descubrieron dos decoraciones, que aunque similares, son diferentes, por lo que se decidió respetar dichos diseños para cada una de las reproducciones (cada uno de los lados de la basa). Las reproducciones de estas piezas se efectuaron en el taller del ceramista Fernando Malo. Se llevaron a cabo numerosas pruebas previas para poder seleccionar los colores, trazados y formas más apropiados.

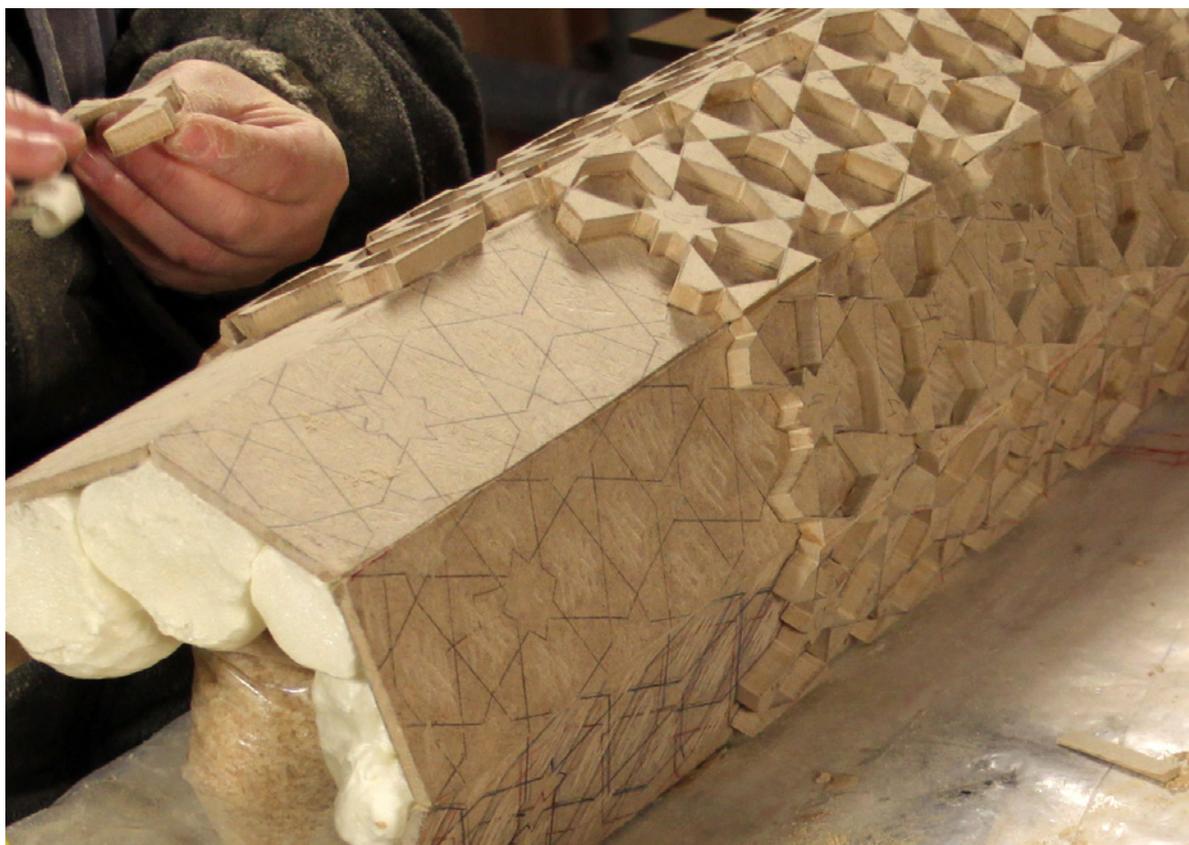
Il. 11. ©Ártyco. Molde. *Memoria de los trabajos de conservación y restauración del zócalo de la Sala de los Reyes. La Alhambra (Granada). 2011-2012.*

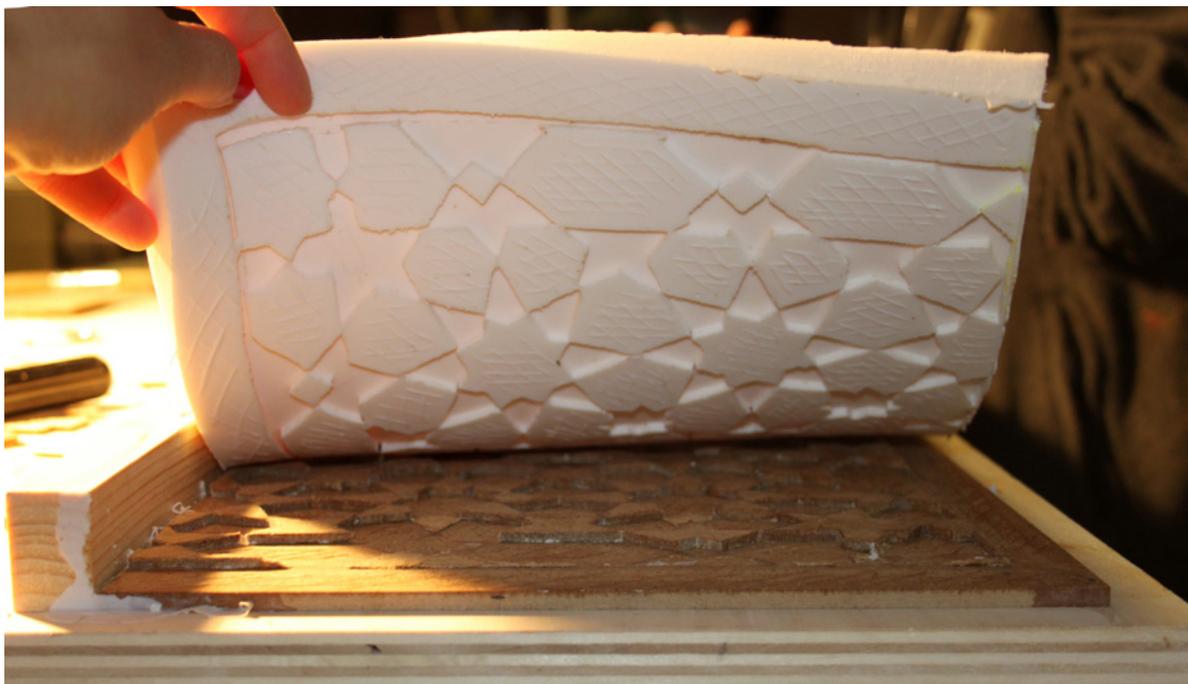
Il. 12. ©Ártyco. Molde. Memoria de los trabajos de conservación y restauración del zócalo de la Sala de los Reyes. La Alhambra (Granada). 2011-2012.

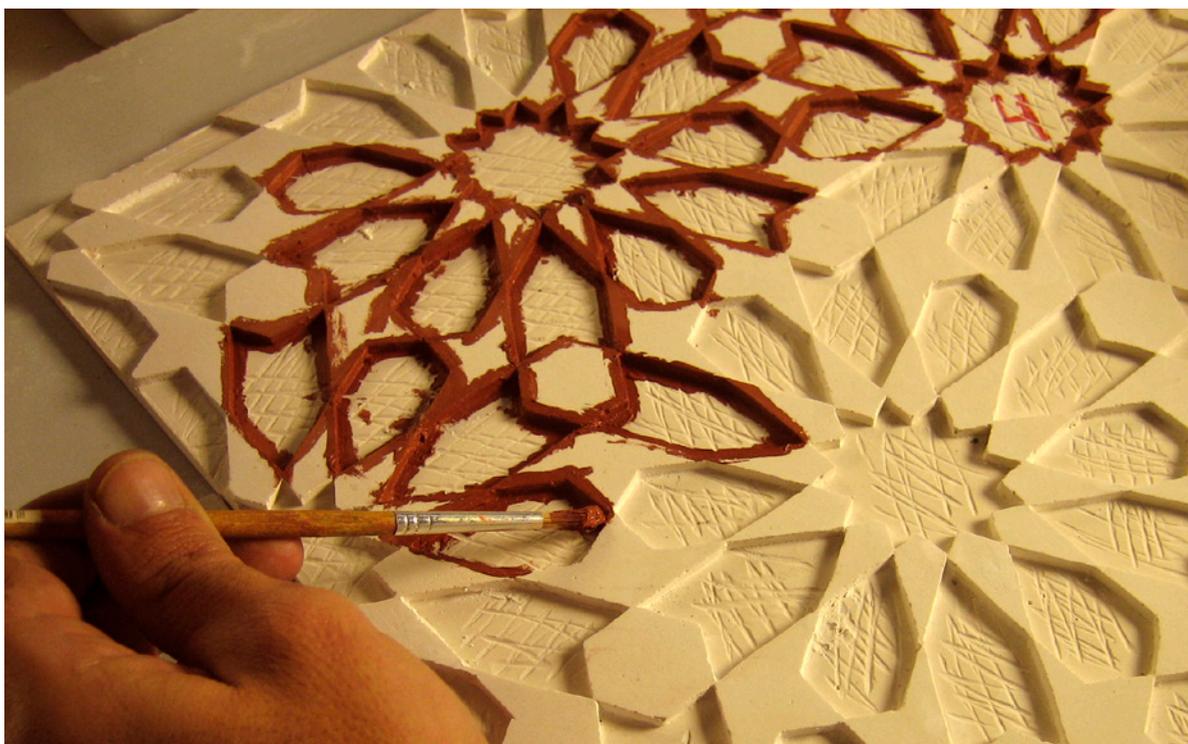
Il. 13. ©Ártyco. Imprimación del positivo. Memoria de los trabajos de conservación y restauración del zócalo de la Sala de los Reyes. La Alhambra (Granada). 2011-2012.
